Esecuzione immobiliare R.G.E. n. 659/2012

PERIZIA TECNICA ESTIMATIVA

RAPPORTO DI STIMA

LOTTO "UNICO"**APPARTAMENTO IN TARANTO ALLA VIA GAROFANI N. 3 P.1°,
RIPORTATO IN CATASTO AL FG. 282, P.LLA 382, SUB 4**

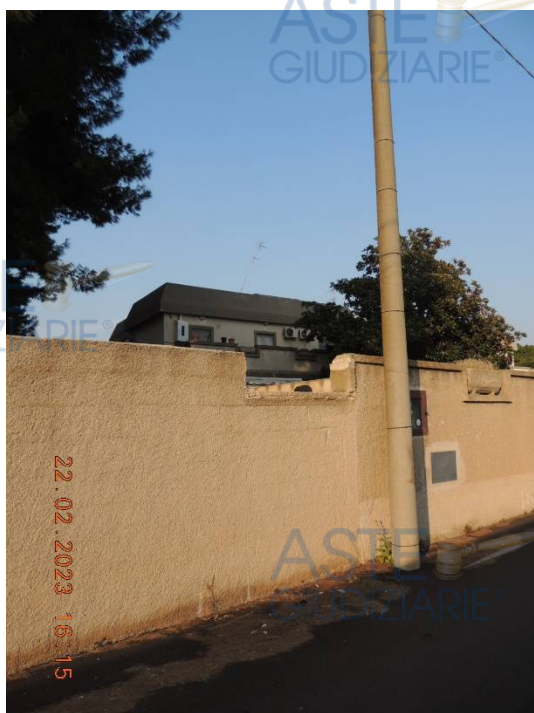
Figura 3 - Fabbricato

FABBRICATO: L'immobile oggetto di esecuzione fa parte di una palazzina all'interno di un'area comune destinata a giardino. L'edificio è formato da piano interrato, terra e primo piano, risulta realizzato con struttura portante in cls armato con solai in latero cemento e ha prospetti intonacati e rifiniti con rivestimento plastico. E' privo di impianto di ascensore e versa in mediocri condizioni di conservazione.

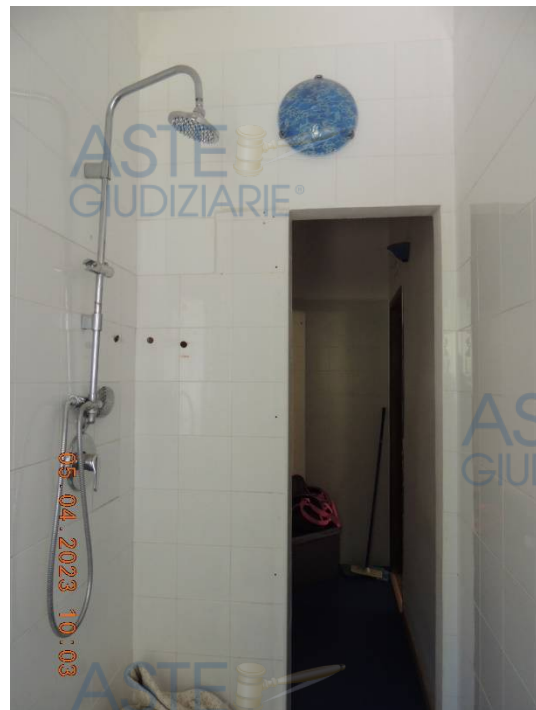
Figura 8 - w.c.

Le rifiniture in opera sono per la maggior parte quelle originarie, le superfici interne sono intonacate a civile e rifinite con tinteggiatura, la porta d'ingresso è in legno, gli infissi esterni sono in alluminio e vetro camera protetti da avvolgibili in pvc, gli infissi interni sono in legno tamburato; la pavimentazione è in gres del formato di cm. 25x25. Nel vano bagno I sono allocati i seguenti servizi igienici: vasca da bagno, bidet, vaso all'inglese, doccia e lavabo, il pavimento è in gres del formato di cm. 33x33 e le pareti sono rivestite fino

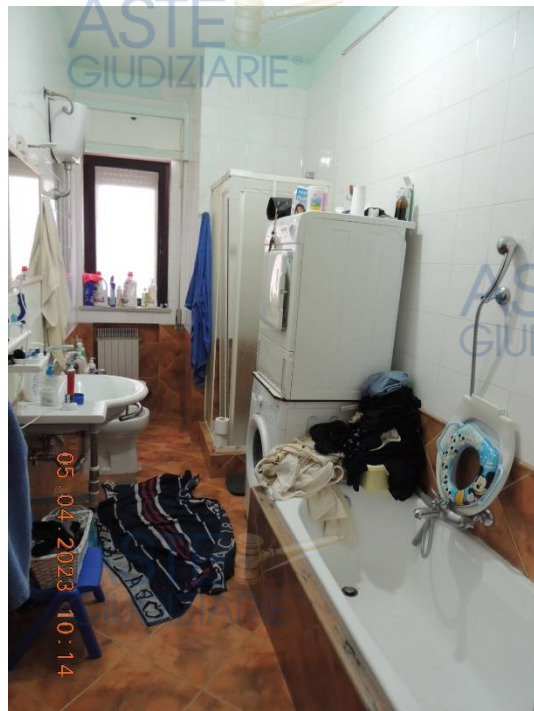
Figura 14 - Bagno

all'altezza di mt. 2,80 con piastrelle del formato di cm. 25x25. Nel vano bagno 2 vi sono lavabo, bidet, vaso e doccia, il pavimento e le pareti sono in gres del formato rispettivamente di cm. 40x40 e 20x20 fino all'altezza di mt. 2,20 dal pavimento. Una parte del terrazzo posto a nord risulta coperto per una superficie di circa mq. 18,00 con una struttura in legno.

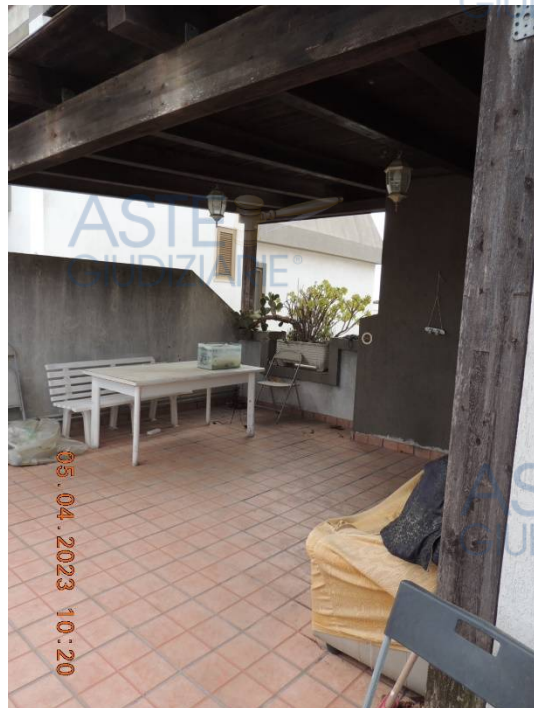
Figura 16 - Tettoia

E' da rilevare che l'attuale stato dei luoghi è in parte difforme rispetto alla planimetria allegata alla concessione in sanatoria: in particolare si è riscontrata una diversa distribuzione degli spazi interni nonché la realizzazione della tettoia.

Le predette illiceità sono solo in parte regolarizzabili in funzione delle vigenti normative in materia in quanto la superficie massima consentita per la realizzazione della tettoia è di mq. 15; pertanto tenuto conto di quanto sopra si stima una spesa presumibile in € 7.000,00 comprensiva di onorario di tecnico abilitato per la redazione delle pratiche necessarie nelle quali sono incluse la sanatoria, l'acquisizione del certificato di agibilità e le opere di rimozione di parte della tettoia esistente.
