TRIBUNALE DI TARANTO

Relazione di consulenza dell'esperto ing. Pasquale SPINOSA nel procedimento di esecuzione immobiliare n°532/10 riunito al n°291/12 promosso da:

Lotto unico – compendio immobiliare in Ginosa

Via Isola di Caprera n.39

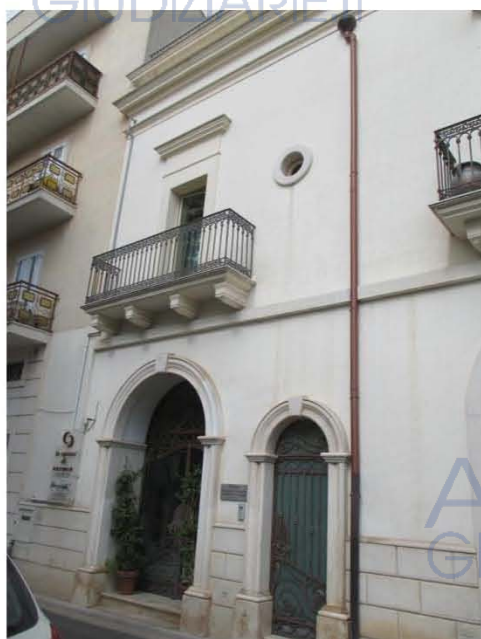
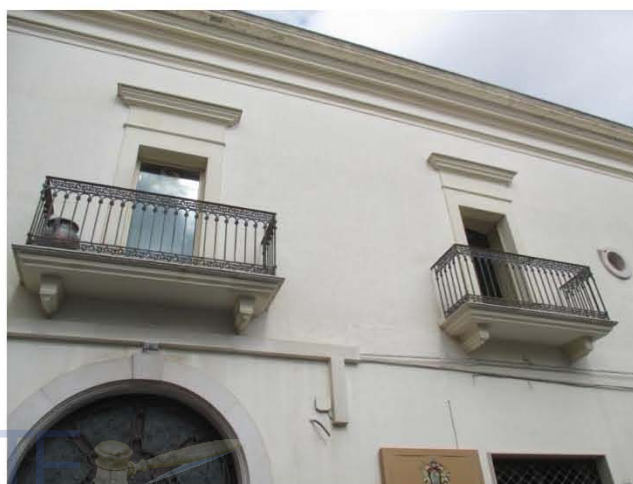
FOTO – Viste del fabbricato

L'edificio di cui è parte il compendio immobiliare oggetto di stima è sito in Ginosa alla via Isola di Caprera n.39, **si sviluppa su tre piani con ammezzato** comunicanti con scale interne ed è predisposto per l'installazione dell'ascensore. Le strutture portanti dell'edificio sono costituite da muri in conci di tufo e coperture di tipo veloidico ai piani

terra e primo ed a tetto all'ultimo piano. L'epoca di realizzazione dei primi due piani risale ai primi del '900.

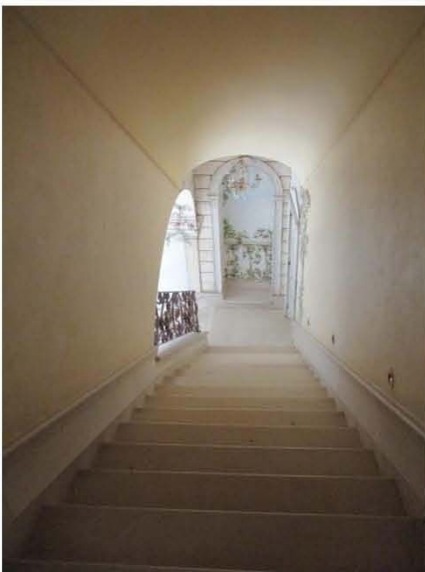
Foto - Vano scala

Le due unità immobiliari condividono la scala che si origina dal piano terra e che al 2° piano immette in un piccolo ballatoio dal quale è possibile accedervi separatamente. All'unità immobiliare adibita a laboratorio artigianale si può accedere anche dal soppalco attraverso una scala interna ricavata nella muratura che a questo piano separa i vani contrassegnati con i numeri 5 e 6 nella planimetria riportata **all'allegato 1/d**. **Attualmente le due unità al 2° piano comunicano attraverso una porta, indicata con il colore rosso nei grafici riportati all'allegato 1/e, che dovrà essere chiusa per ripristinare lo stato originario dei luoghi, con una spesa prevedibile di € 1.000,00 di cui si terrà conto nella determinazione del prezzo base.**

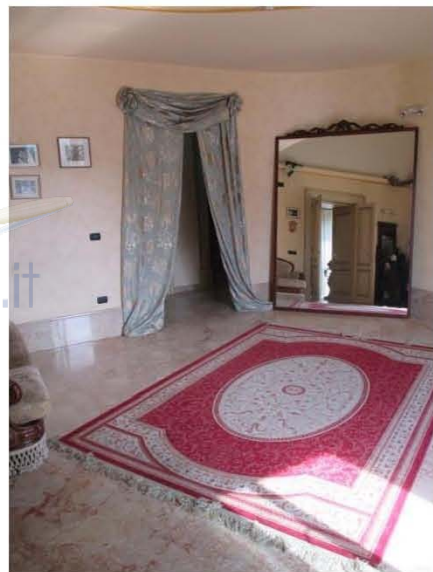
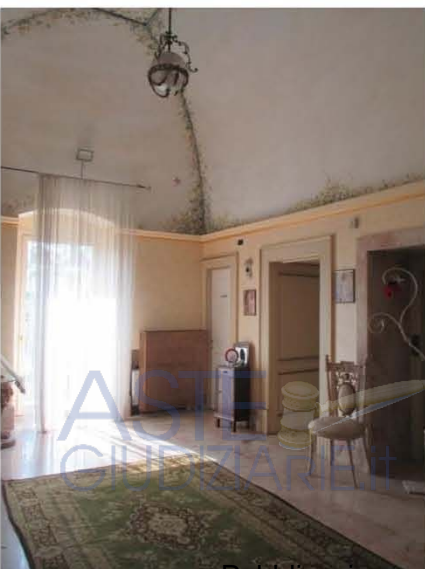
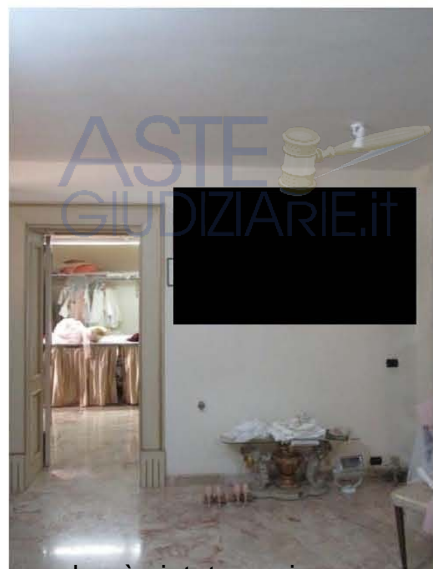
Foto - 1° piano

Al primo piano l'altezza dei vani distinti con i nn°1, 2 e 8 è superiore ai 3,00m. Nei vani soppalcati, contrassegnati con i numeri 4, 5, 6 e 7 nella tavola grafica riportata **all'allegato**

1/c, le altezze delle aree non interessate dai soppalchi superano i 3,00m; quelle sotto i soppalchi si riducono a 2,75m. L'altezza dei soppalchi invece varia da un minimo di 2,00m ad un massimo di 2,30m. Ai sensi del D. Lvo 81/08 (disposizioni riguardanti i luoghi di lavoro) i soppalchi e la parti del laboratorio con altezze inferiori a quella minima di 3,00mt stabilita per i luoghi di lavoro dal predetto Decreto Legislativo, potranno essere utilizzati solo come depositi.

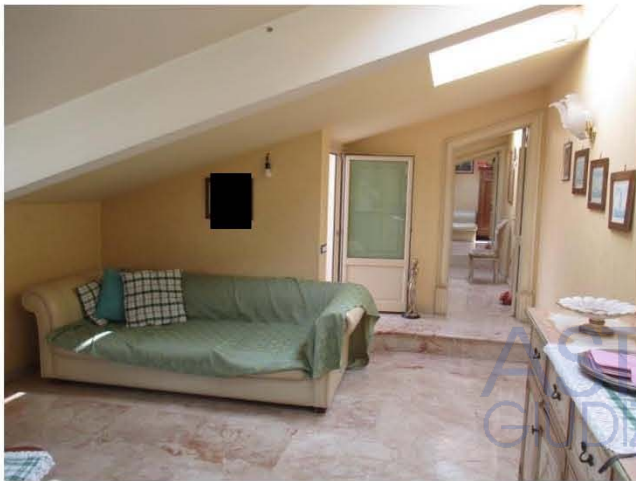
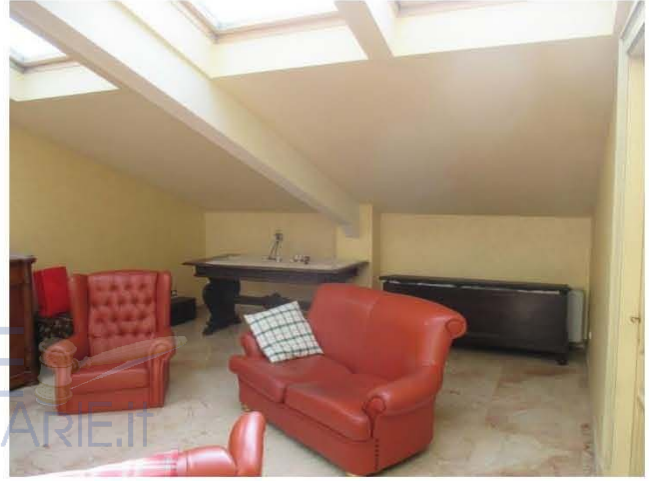
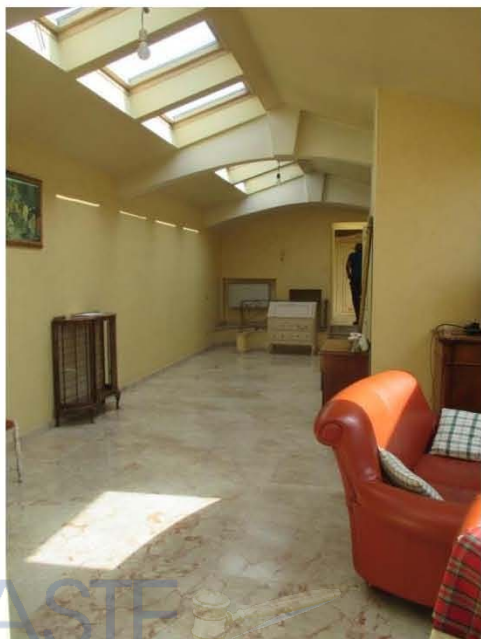
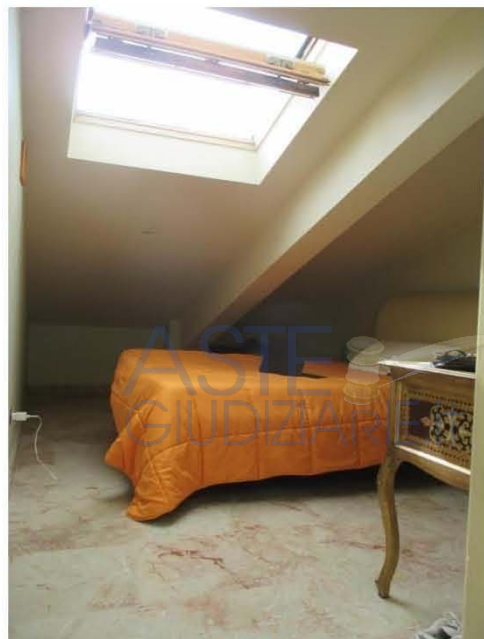
FOTO – 2° piano

La prima unità immobiliare al 2° piano, attualmente adibita a residenza, avendo copertura a tetto ha altezze interne variabili da un minimo di 1,40m ad un massimo di 2,67m, in media 2,21m. Dette altezze sono inferiori a quella minima regolamentare di 2,70mt stabilita per le residenze nel D.M. del 05/07/1975.

La seconda unità immobiliare ubicata al 2° piano, avendo anch'essa copertura a tetto, ha altezze variabili da un minimo di 1,00m ad un massimo di 3,45m, in media di 2,22m, inferiore a quella minima di 3,00mt stabilita dal D.L.vo 81/08 per i luoghi di lavoro.

Le due unità immobiliari, a causa dell'altezza minima in corrispondenza dei muri di facciata, sono illuminate ed areate dall'alto attraverso lucernari ricavati sulla copertura.
