TRIBUNALE DI TORRE ANNUNZIATA  
III Sezione Civile - Esecuzioni Immobiliari  
G.E. Dott.ssa Anita CARUGHI

Procedimento  
N. 37/2021 R.G.E.

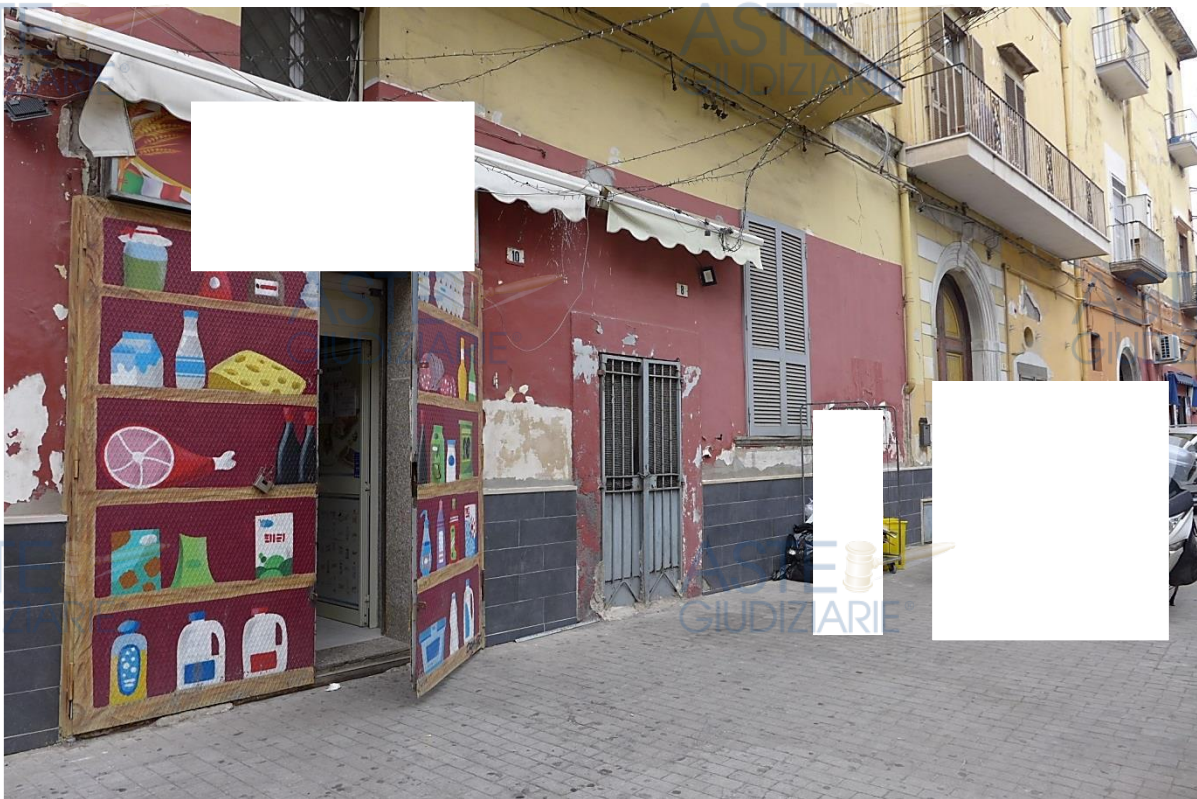
Ingresso Lotto n. 2 = SUB 2 + SUB 3 (Via Castello n. 10)

**Locale terraneo** (piano T) facente parte del fabbricato ubicato in Torre Annunziata (NA) alla Via Castello con accesso diretto principale dal n.ro 10 (ex nn. 16 e 12) della detta via ed un accesso secondario dalla porta interna

prospiciente la corte comune cui si accede dal portone del fabbricato medesimo posto al n.ro civ. 6 della detta via; l'attuale locale terraneo, nel suo insieme, individua le originarie n.ro 2 u.i. contraddistinte catastalmente dai SUB 2 e SUB 3 appresso specificati; per entrambi i subalterni menzionati l'indirizzo riportato nell'atto di pignoramento e nella relativa nota di trascrizione coincide con quello indicato nelle visure storiche catastali ma con l'indicazione dei vecchi n.ri civici.

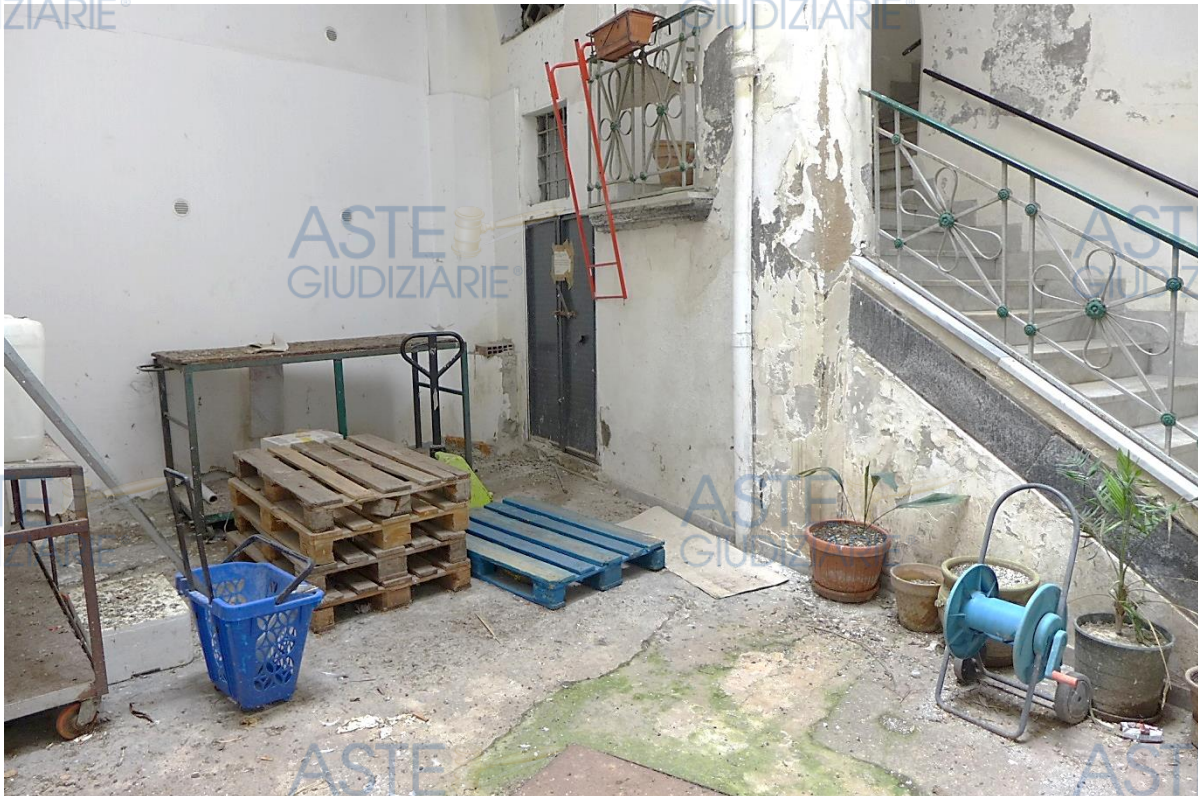
Ingresso Lotto n. 3 = SUB 4 (area cortilizia Via Castello n. 6)

*Locale terraneo* (piano T) facente parte del fabbricato ubicato in Torre Annunziata (NA) alla Via Castello n.ro 6 (ex n. 12) con accesso diretto dall'area cortilizia interna al fabbricato medesimo della detta via; l'indirizzo riportato nell'atto di pignoramento e nella relativa nota di trascrizione coincide con quello indicato nella visura storica catastale ma con l'indicazione del vecchio n.ro civico.

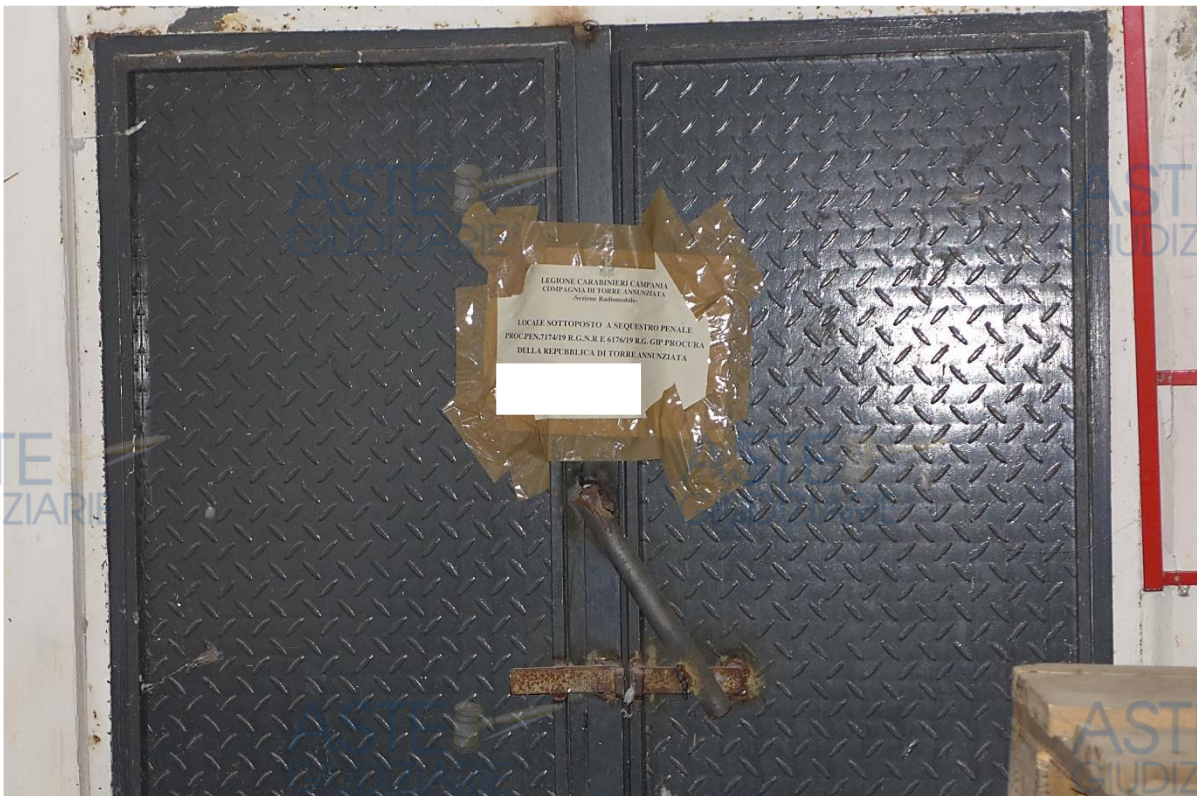
Particolare porta d'ingresso Lotto n. 3 = SUB 4 con sigilli apposti dai Carabinieri e piastra saldata

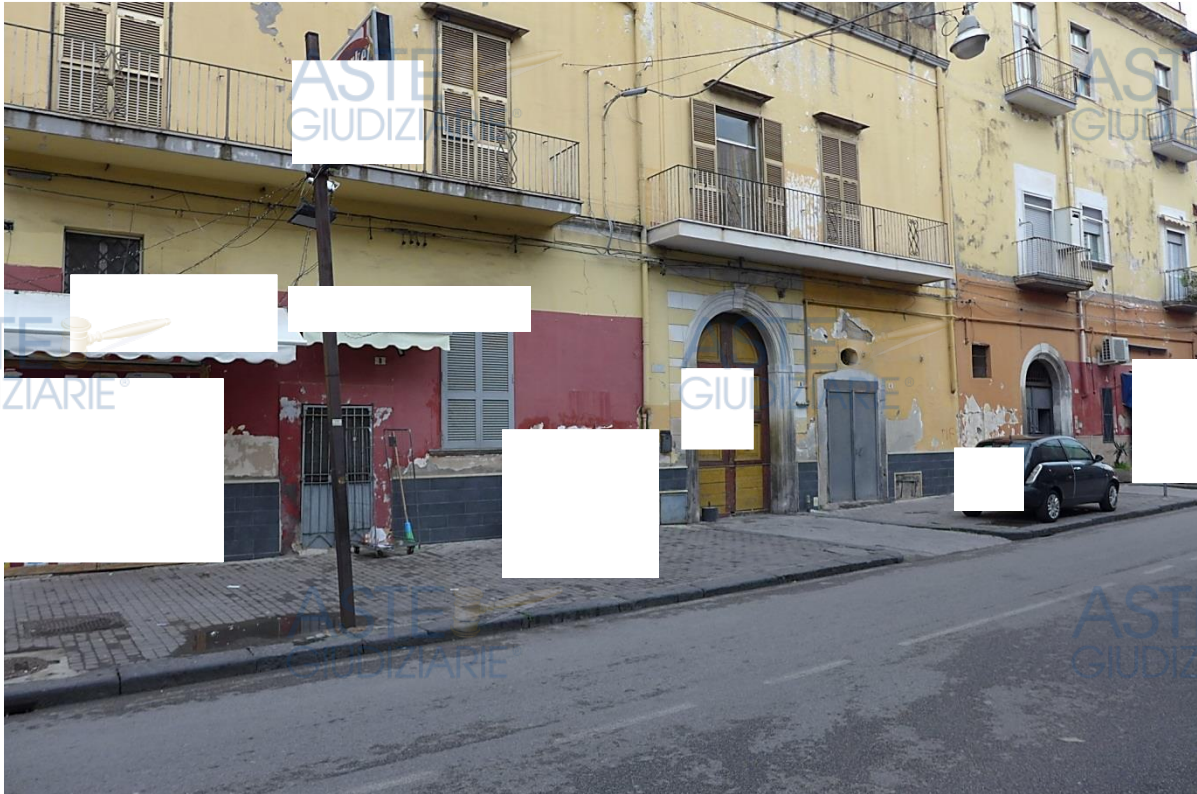
La palazzina si sviluppa su un livello oltre il piano terra sul quale sono dislocati tutti i beni staggiti; il fabbricato è con copertura piana e il suo

sistema distributivo prevede la sequenza portone d'ingresso-androne-cortile interno-scala d'accesso al piano superiore.

Lo stabile in questione è del tipo destinato ad "abitazioni di tipo popolare e/o ultrapopolare" (catastalmente categ. A/4 - A/5), realizzato con caratteristiche costruttive e con rifiniture di modesto livello, aventi dotazioni impiantistiche limitate, quantunque indispensabili, per edifici di tipo residenziale.

La costruzione originaria di tale edificio risale ad epoca remota (inizi '900 del secolo scorso) verosimilmente antecedente al 1935; la palazzina è stata realizzata con struttura portante in muratura con blocchi tufacei e solai piani.

Le facciate dell'edificio sono intonacate e tinteggiate al quarzo anche se in molte zone delle dette facciate, soprattutto quelle interne, si evidenziano degradi e ammaloramenti degli intonaci e/o delle tinteggiature.

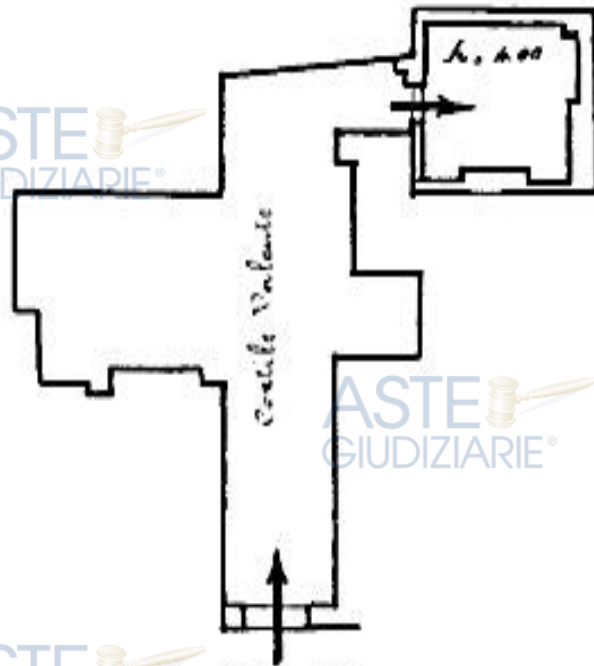
Planimetria catastale SUB 4 (Lotto n. 3)

Il locale terraneo si sviluppa su una **superficie utile (o calpestabile) complessiva di m<sup>2</sup>. 22,00** circa, con **altezza libera di m. 4,00** circa.

Superficie utile stato dei luoghi (SUB 4)			
Piano T	N. Vano	Destinazione	Superf. Utile (mq.)
Sub 4 (cat. A/5)	1	Vano unico	<b>22,00</b>

Tenuto conto che in tale u.i. ne è interdetto l'accesso e, quindi, non ne è stato effettuato il rilievo dello stato dei luoghi, non è possibile relazionare se vi siano, o meno, difformità rispetto alla planimetria catastale rinvenuta.
