# TRIBUNALE DI TERMINI IMERESE

Perizia dell'Esperto ex art. 568 c.p.c. Arch. Lo Re Martina, nell'Esecuzione Immobiliare 161/2023 del R.G.E.

- **Bene N° 1** - Appartamento ubicato a Ficarazzi (PA) - Via Calabrese n.4/6

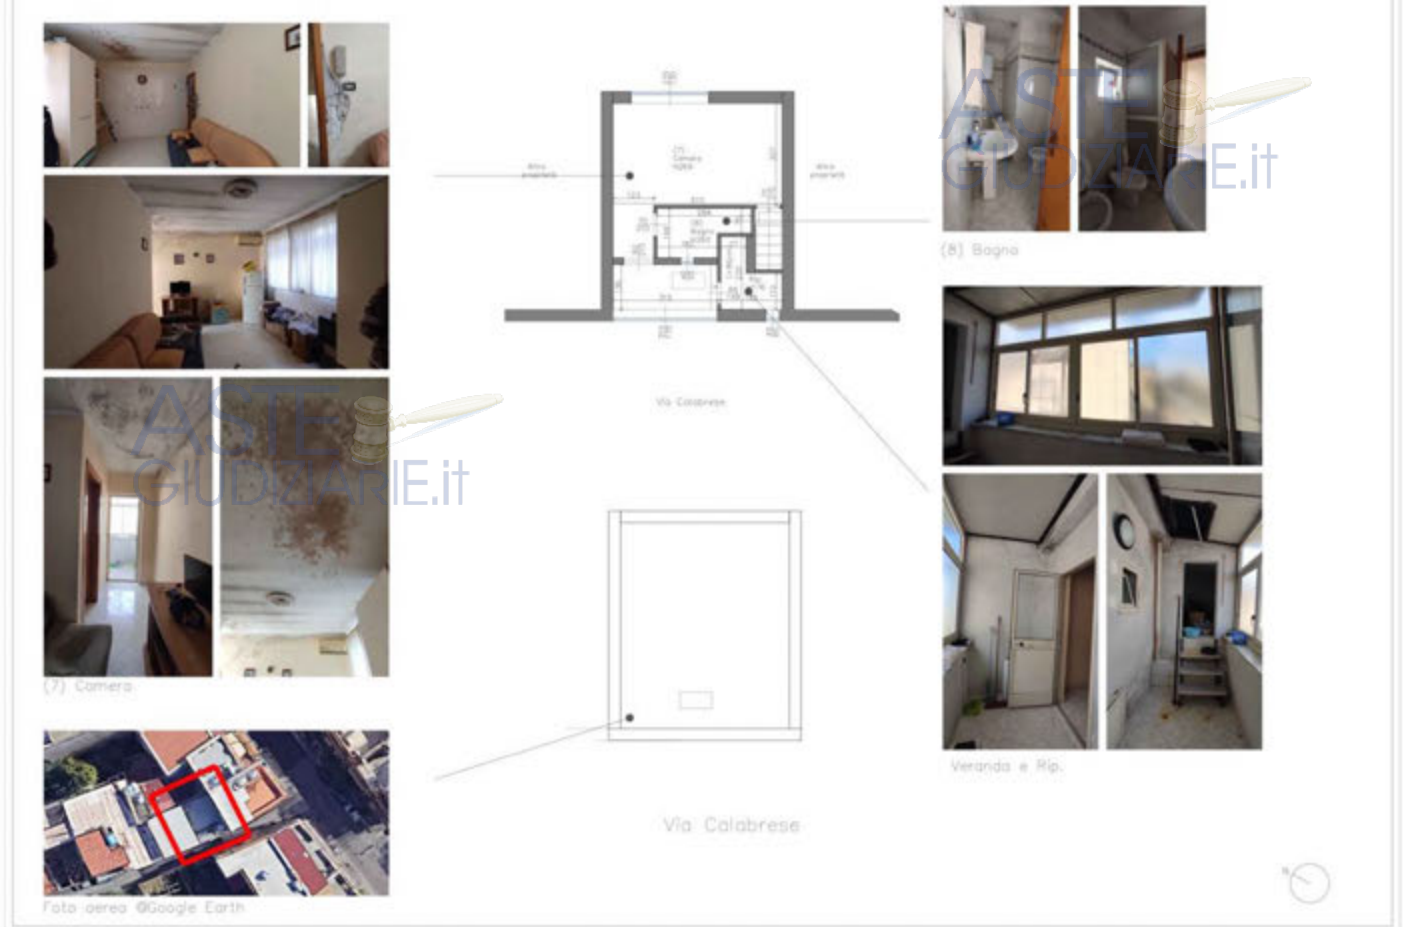
Continuando al piano superiore, troviamo il secondo livello in cui è presente una zona adibita a camera/soggiorno (7) e un bagno (8); tramite una veranda si accede ad un ripostiglio in quota. Da qui tramite una botola si può notare l'accesso alla copertura terrazzata, al momento del sopralluogo non accessibile.
