# TRIBUNALE DI TERMINI IMERESE

Perizia dell'Esperto ex art. 568 c.p.c. Geom. Buscemi Angelo, nell'Esecuzione Immobiliare 51/2023 del R.G.E.

- **Bene N° 1** - Appartamento ubicato a Corleone (PA) - Contra Santa Lucia n.snc, edificio C, interno 12, piano 5° (Coord. Geografiche: 37.82124225 - 13.2926925)

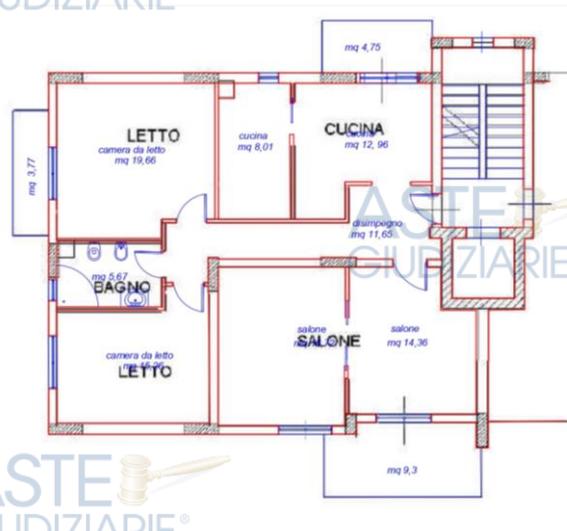
ASTE GIUDIZIARIE®  
planimetria stato di fatto

In seguito ed attenta analisi cartacea, da rilievo metrico e fotografico effettuato durante le operazioni peritali e redatta la restituzione grafica (ALLEGATO-6) dello stato di fatto dell'immobile oggetto di esecuzione immobiliare si evidenzia che :

lo stato dei luoghi del bene in oggetto risulta conforme alla planimetria catastale depositata nella piattaforma Sister dell'Agenzia delle Entrate e la planimetria rilevata. ( ALLEGATO-11 )

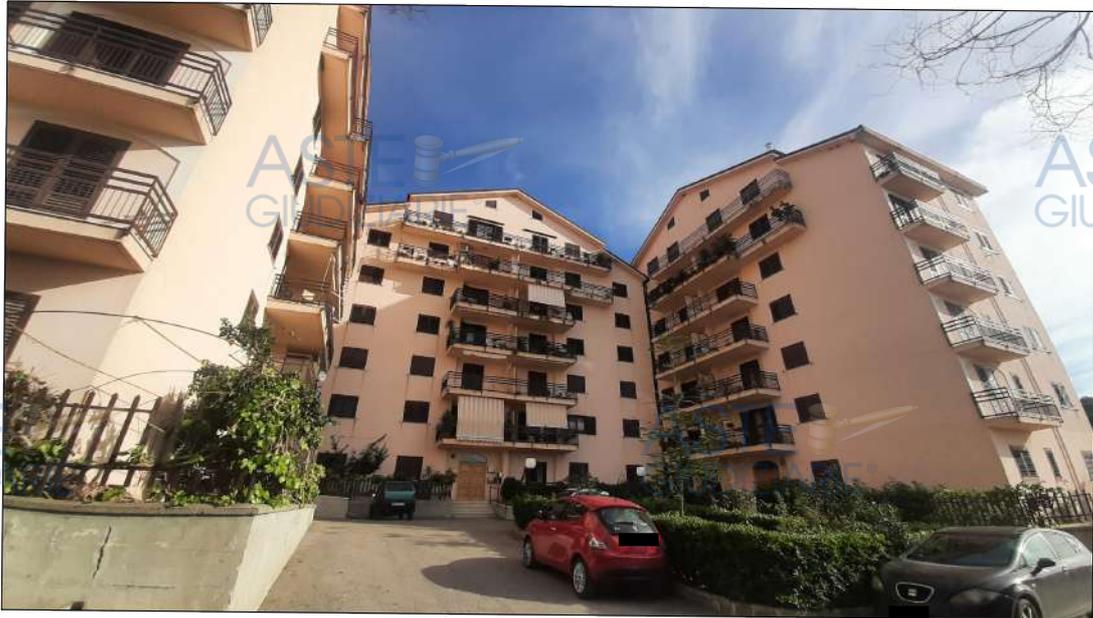
Lo stabile, rifinito esternamente con intonaco di tipo civile in buone condizioni, prospetta lateralmente sulla via Pino Puglisi, e strada interna allo stabile, frontalmente su cortile interno e nel fronte retrostante su spazio libero, vi si accede dalla via Pino Puglisi, dove a sua volta vi si arriva dalla via Santa Lucia e prima da strada SP 14. L'accesso all'edificio avviene da una piazzola ove al centro è presente un'aiuola arredata con piante ed arbusti, sono presenti all'interno abbastanza spazi per posteggiare. L'ingresso del palazzo avviene tramite un portone in legno da cui si accede al vano scala con ascensore a servizio dell'edificio. L'androne è abbastanza gradevole e la scala è rivestita con lastre di marmo.

Prospetto - complesso dei tre edifici

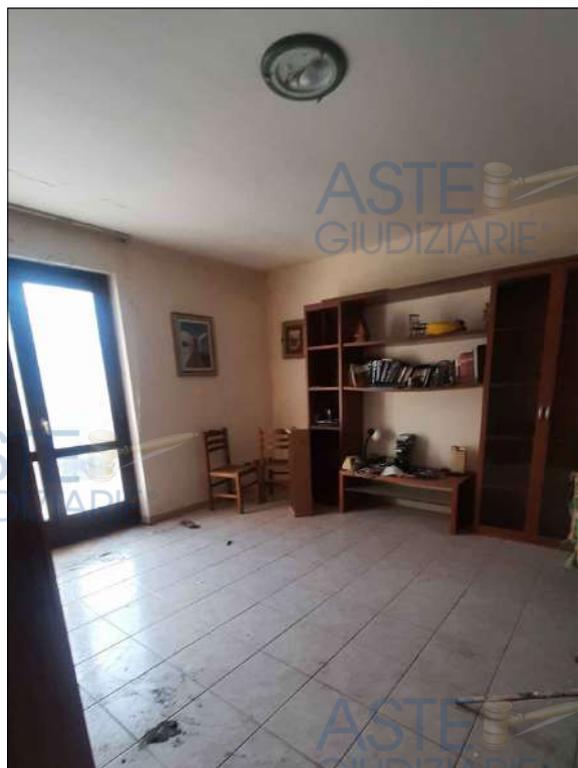
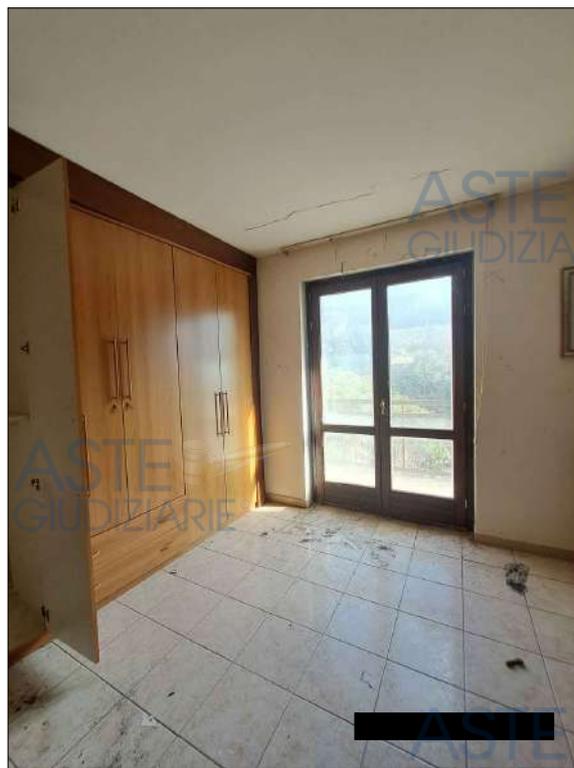
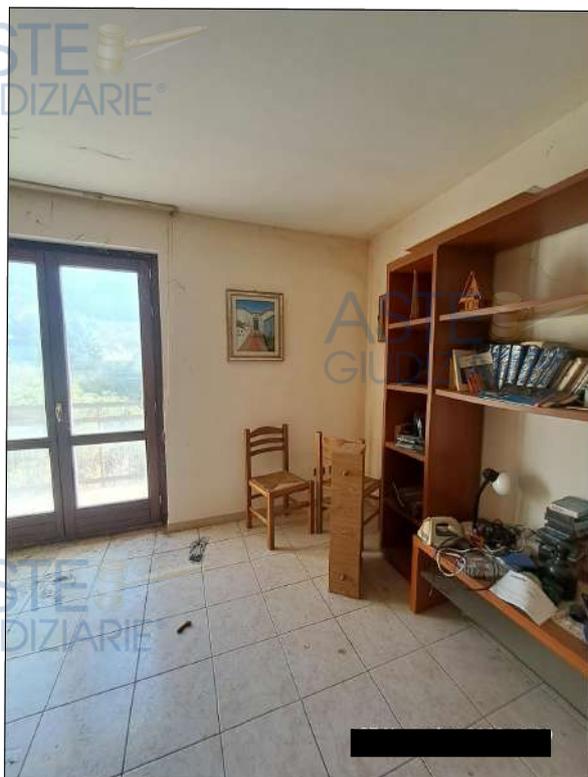
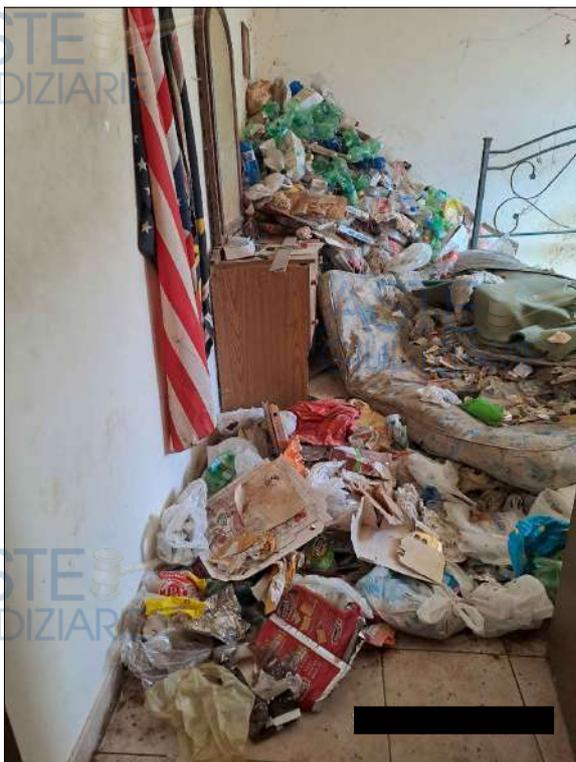
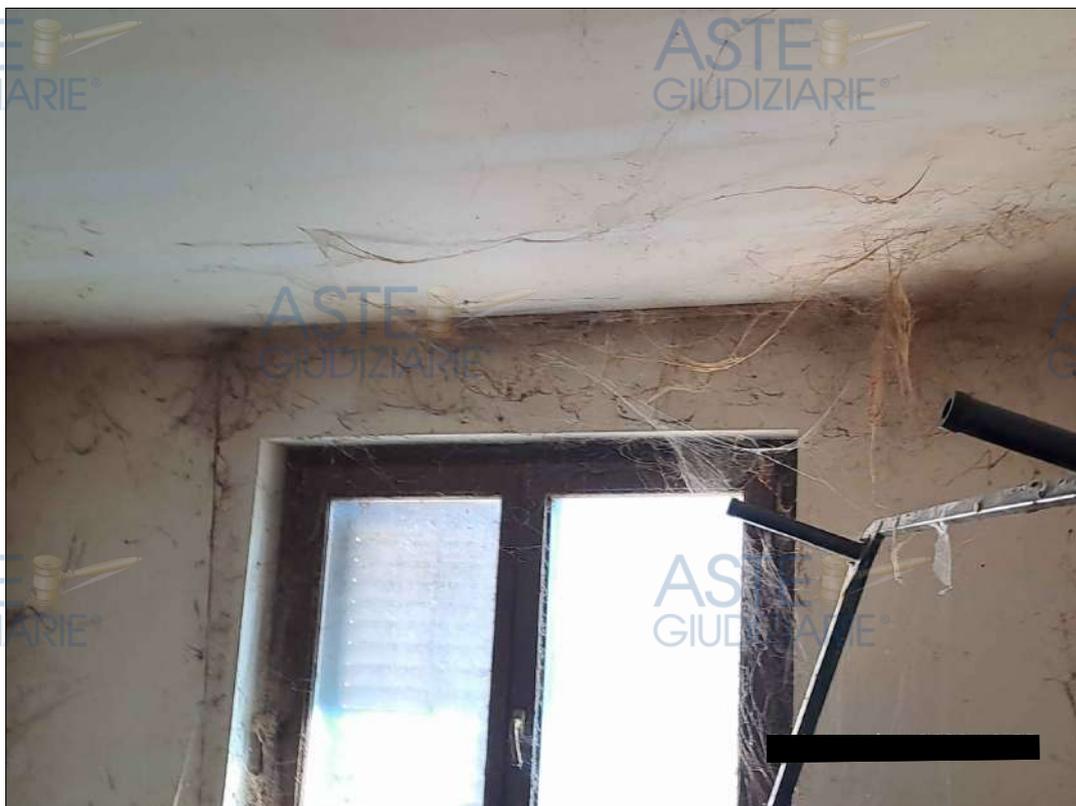
presenta in buone condizioni. All'interno delle stanze sono ammassati vestiti, scarpe, valigie, cartoni, oggettistica, bottiglie di plastica vuote, e specie nella camera da letto è presente un ammasso di immondizia costituita da cartoni e plastica varia, ovunque sono presenti ragnatele sui muri; il bagno si presenta in pessime condizioni ed i pezzi sanitari sono da sostituire per il troppo degrado, presenta dei veri buchi nel cavedio del wc, forse eseguiti per riparare o disotturare qualche tubo di scarico, per cui vanno colmati e rivestiti con nuove piastrelle; una delle due persiane della camera da letto matrimoniale va sostituita o riparata perché mancante delle alette.

camera da letto

L'intero appartamento deve essere liberato dai cumuli di roba, ripulito a fondo, disinfettato e ritinteggiato ed inoltre necessita di alcune riparazioni di intonaco di rifinitura in alcuni punti ammalorati. Pertanto al fine di rendere vivibile l'alloggio per il ripristinarlo ad un sano utilizzo di civile abitazione si presume un costo di tipo forfettario così diviso: circa 1000,00 euro per tutto lo svuotamento, ripulitura e sanificazione dell'appartamento, circa 3000,00 euro per ripristino dei muri compresa la tinteggiatura e di circa 3000,00 per riparazioni e sostituzione dei sanitari del bagno. Per un totale di 7000,00 circa, che vanno decurtati dalla stima finale.

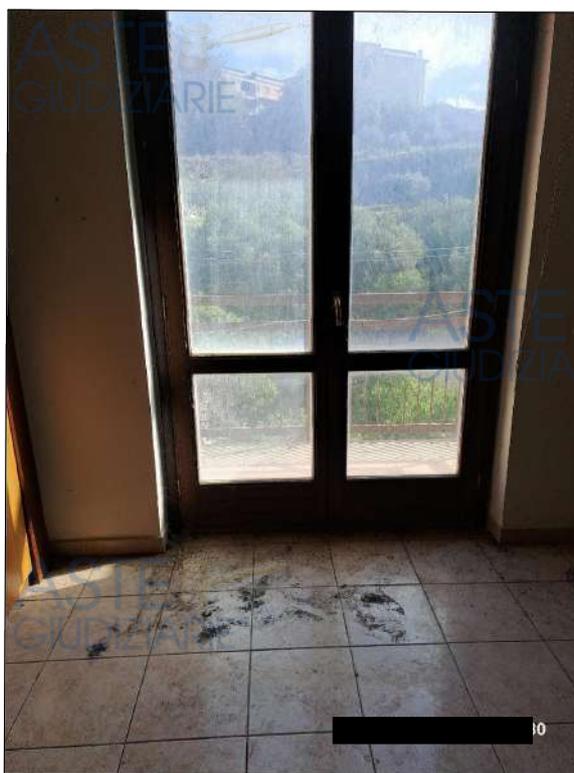
infisso

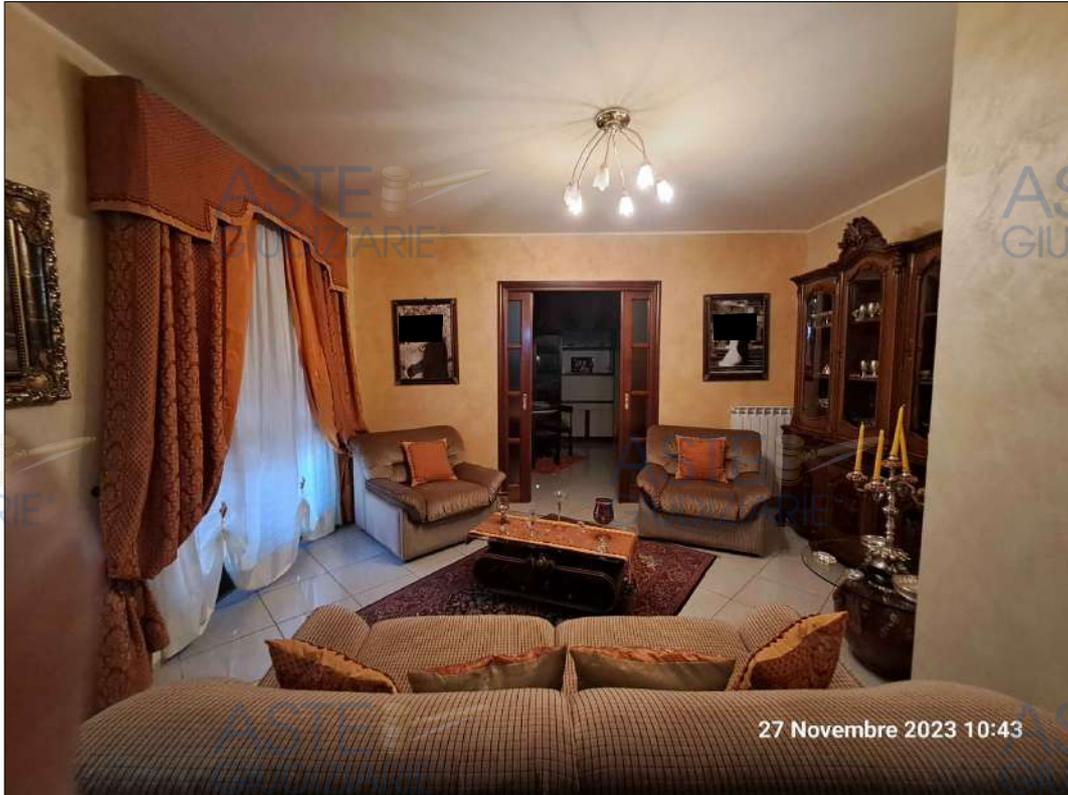
Durante le prime operazioni di sopralluogo così come da verbale stilato dal custode si erano riscontrate delle difformità che riguardavano il locale salone riportato nella planimetria catastale in quanto facente parte dell'appartamento oggetto di esecuzione, il quale era stato materialmente in parola alla sorella proprietaria dell'appartamento confinante e complanare. Sempre riguardo allo stesso salone, la signora \*\*\*\* Omissis \*\*\*\* sorella dell'esecutata dichiarava in sede di sopralluogo che il vano salone era stato preso in possesso per una situazione di necessità, in quanto, la propria madre malata e non vedente (sempre da quanto dichiarato) era bisognosa di cure, la stessa signora quindi decideva di prendere uno spazio maggiore dall'appartamento dell'esecutata, per accorparlo con l'appartamento limitrofo di sua proprietà, chiudendo la porta interna di comunicazione con l'appartamento dell'esecutata.

salone prima del ripristino

La stessa signora insieme al marito, dopo le spiegazioni di rito, si sono resi disponibili al ripristino dello stesso. Pertanto, nel successivo sopralluogo effettuato in data 02/02/2024 si è potuto constatare ed accertare il ripristino dello stato dei luoghi, e la restituzione del locale salone all'appartamento oggetto di pignoramento.

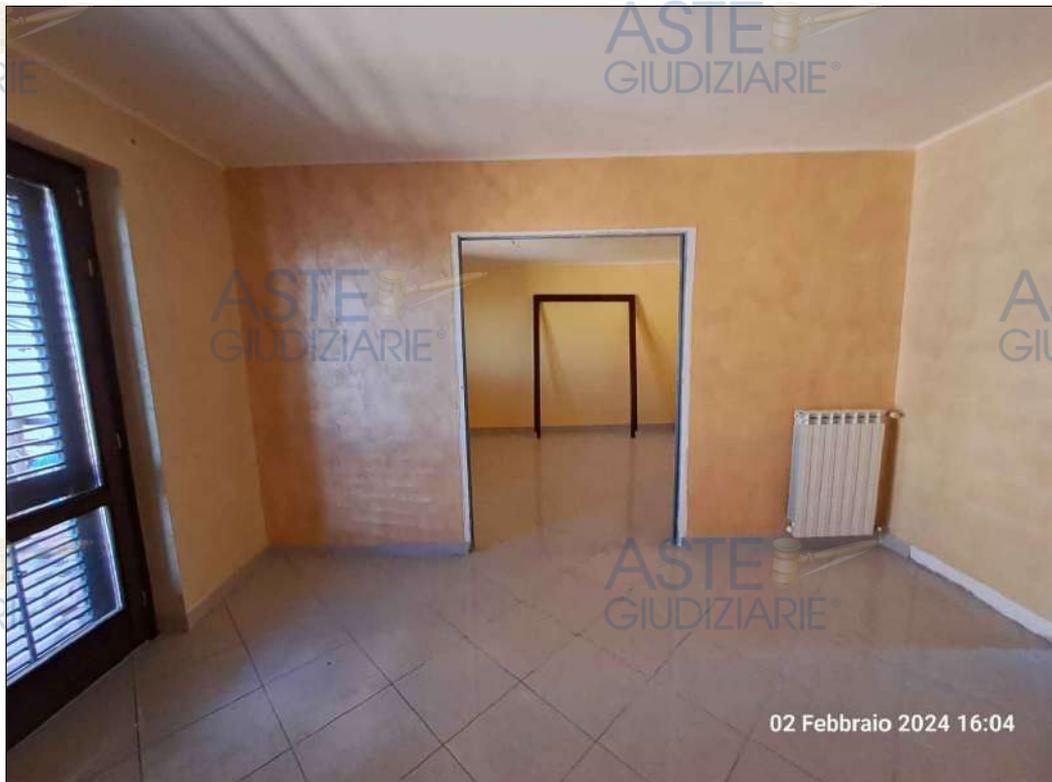
salone dopo il ripristino
