TRIBUNALE DI TERMINI IMERESE

Perizia dell'Esperto ex art. 568 c.p.c. Ing. Salamò Vincenzo, nell'Esecuzione Immobiliare 52/2023 del R.G.E.

- **Bene N° 1** - Villa ubicata a Villafrati (PA) - Contrada Stallone s.n.c., edificio Villa, piano Terra

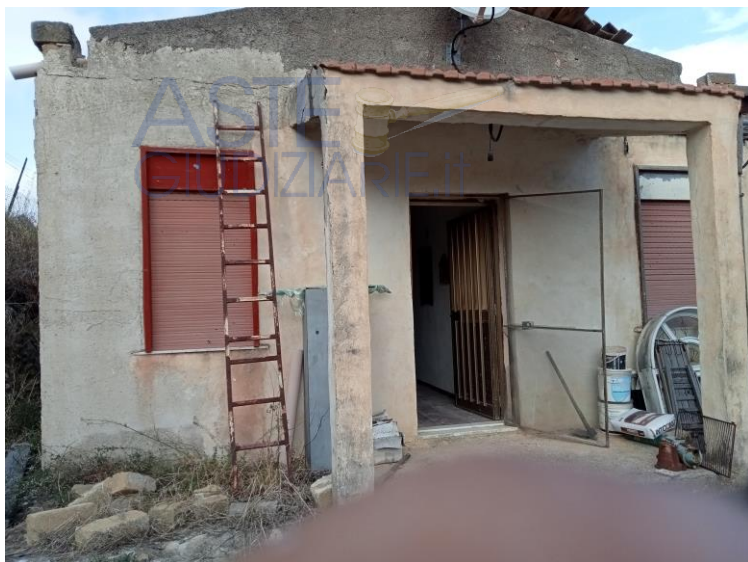
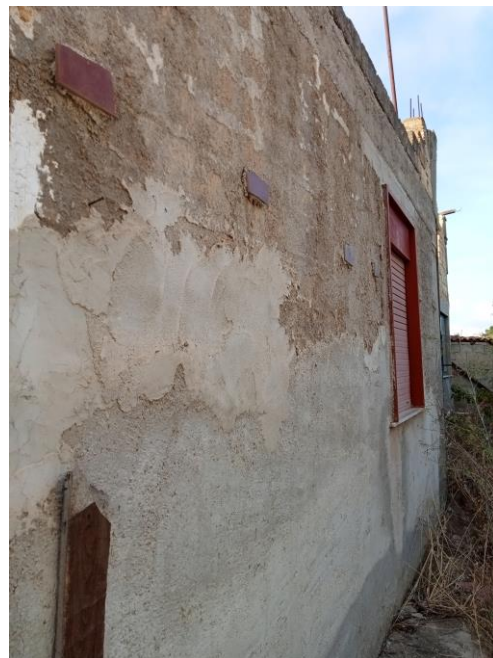
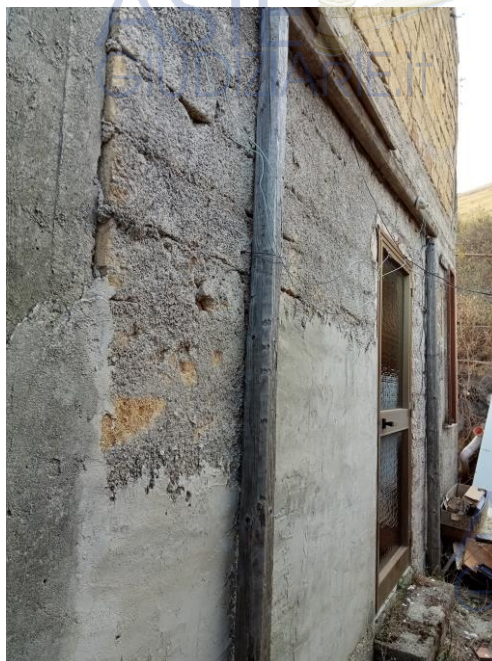
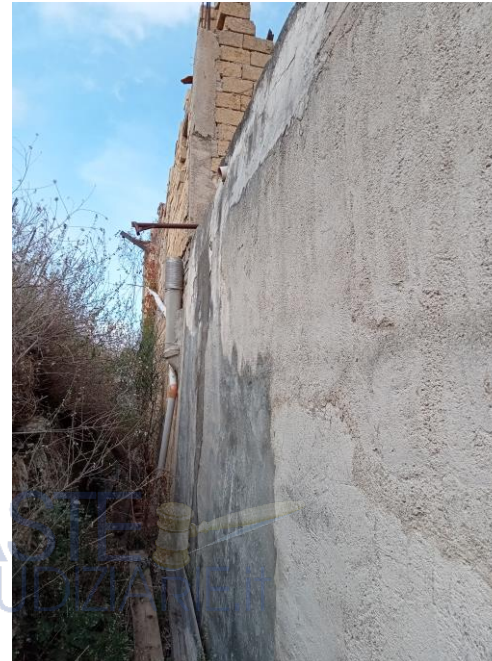
Foto 1, 2, 3, 4: "Prospetti esterni"

L'immobile si presenta in uno stato conservativo scadente, esternamente non è rifinito con intonaco esterno ma si trova allo stato grezzo con evidenti segni di degrado dovuto al tempo, ed inoltre internamente sono presenti diverse zone con macchie di umidità sia nel tetto che nei muri perimetrali, e le rifiniture dell'intero immobile sono scadenti.

Il prospetto esterno non è rifinito ma si trova allo stato grezzo.
