TRIBUNALE DI TERMINI IMERESE

Perizia dell'Esperto ex art. 568 c.p.c. Arch. Ustica Giada, nell'Esecuzione Immobiliare 60/2023 del R.G.E.

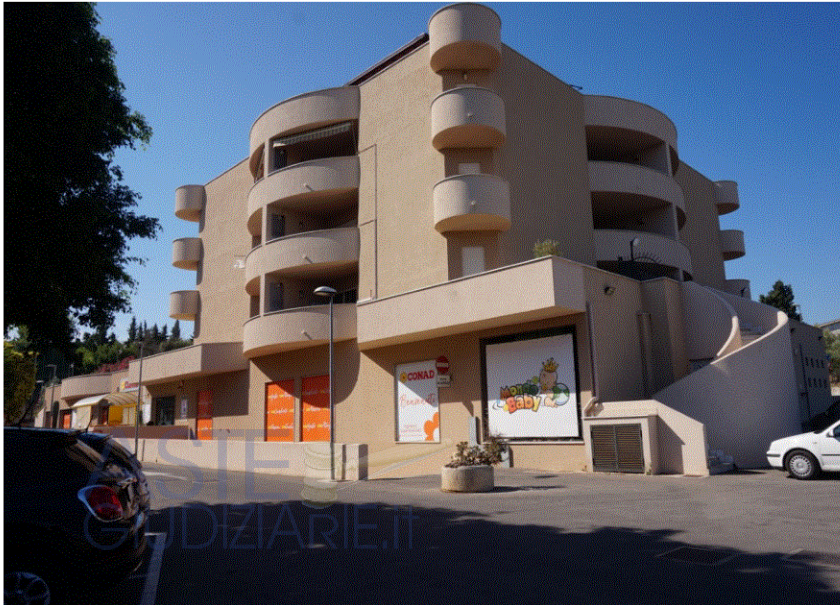
Veduta del fabbricato da area esterna comune

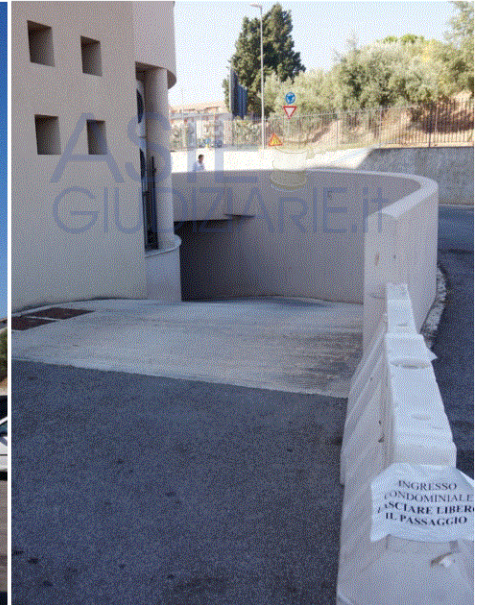
Accesso da rampa carrabile (sub 45)

L'accesso al secondo piano seminterrato avviene dall'area esterna attraverso due rampe carrabili ciascuna con cancello automatizzato. Il piano è collegato con gli altri livelli attraverso due scale che sbarcano entrambe al livello seminterrato e attraversano verticalmente l'intero edificio. Il box oggetto di esecuzione fa parte di un settore distinto del secondo livello seminterrato, che ricade interamente al di sotto del corpo servito dalla scala A, cui si ha accesso attraverso due varchi, dotati di saracinesca, che si aprono sulla corsia carrabile principale.

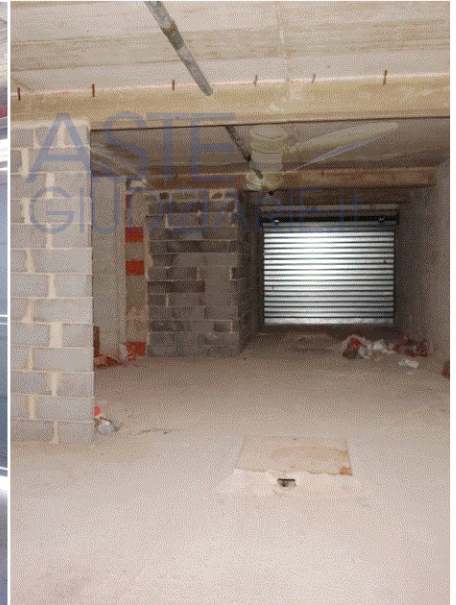
Spazio di manovra comune (sub 104)

All'interno di questo settore sono ubicati 14 box catastalmente distinti oltre ad alcuni spazi condominiali (vano cisterna, vano scala e vano ascensore). Di questi 14 box, 2 sono accessibili direttamente dallo spazio di manovra condominiale principale (sub 52), gli altri 11, sono accessibili dallo spazio di manovra interno (sub 104). Sono oggetto della presente esecuzione complessive 11 unità catastali raggruppate in 10 lotti.

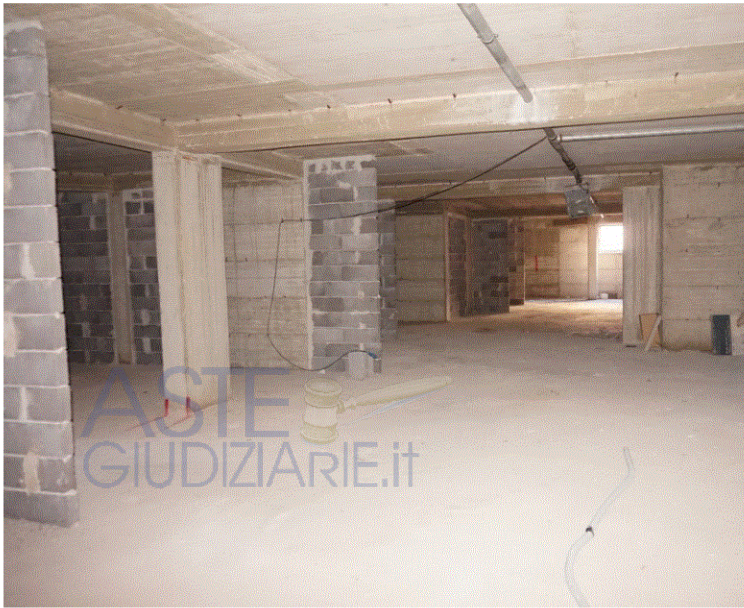
Spazio di manovra comune (sub 104)

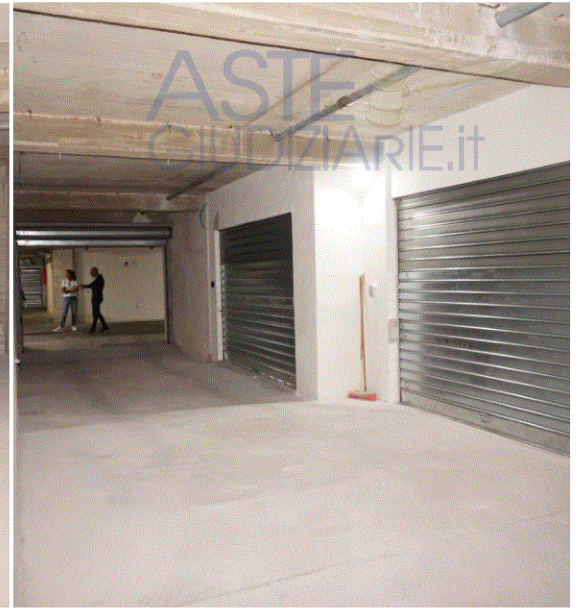
Spazio di manovra comune (sub 104))

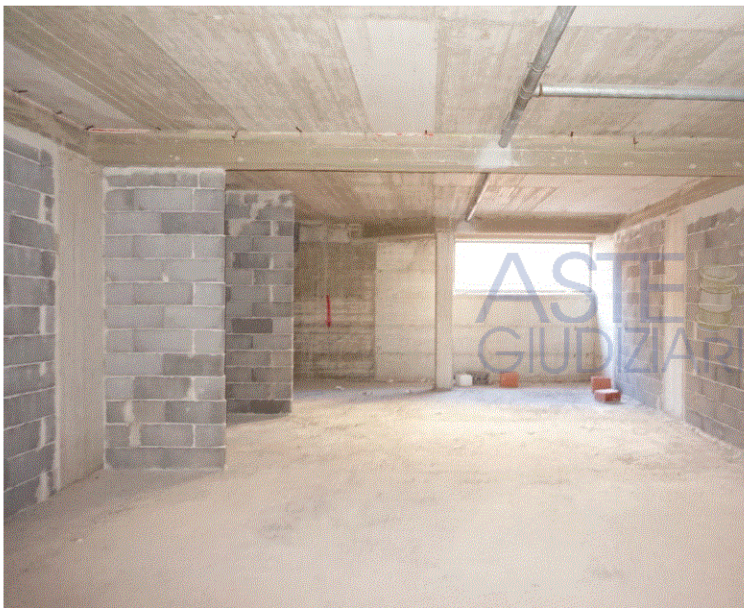
Spazio di manovra comune (sub 104)

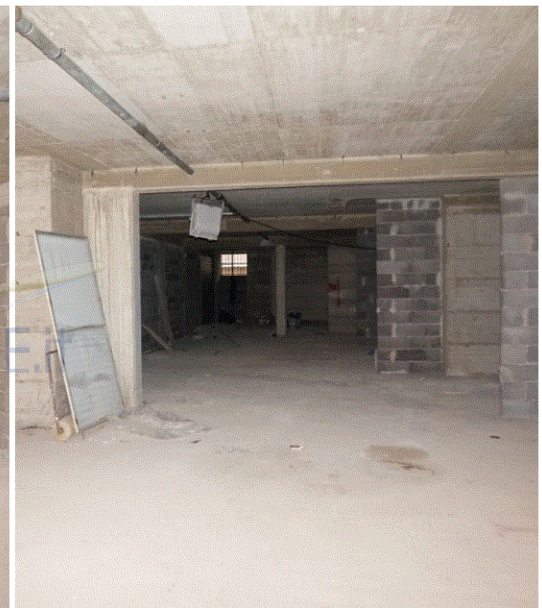
Spazio di manovra comune (sub 104))

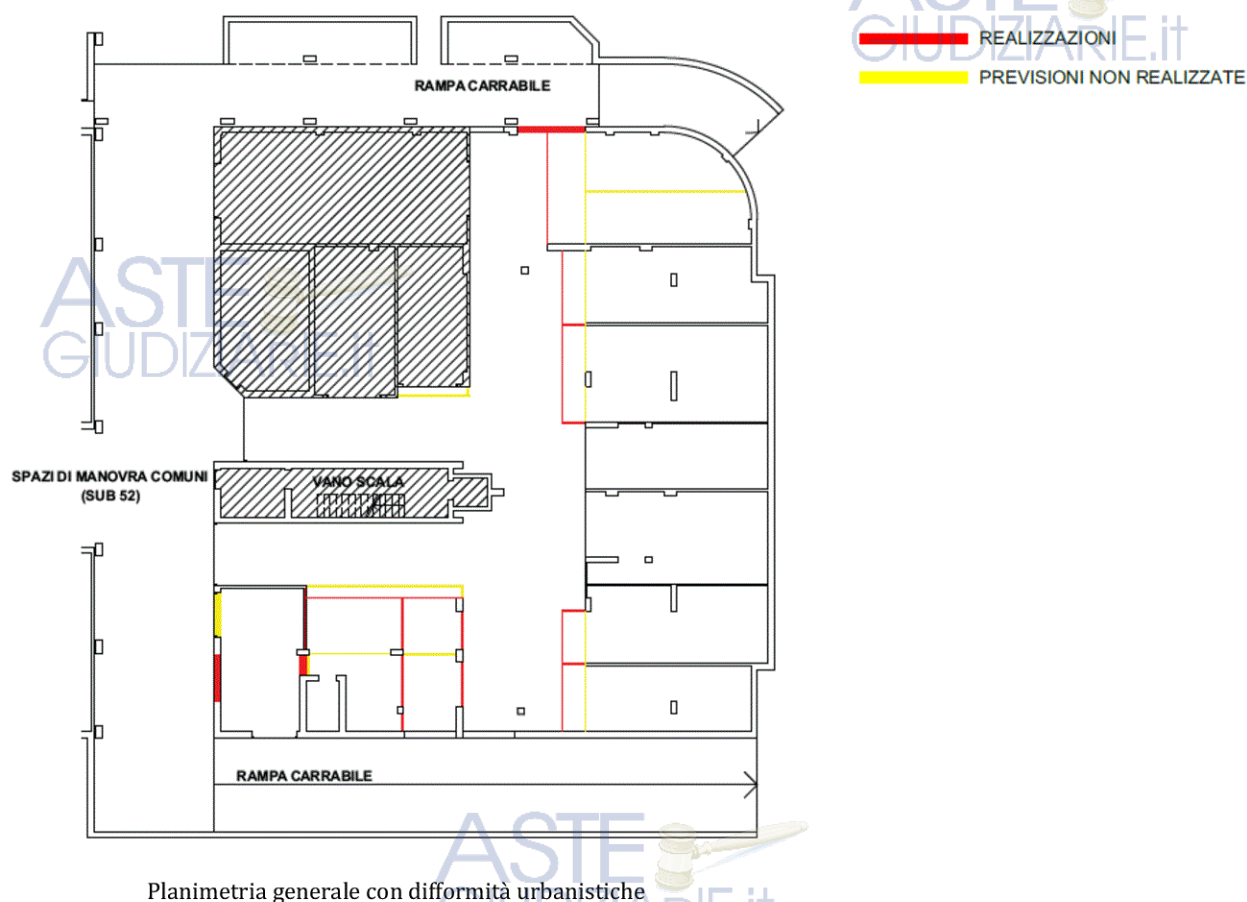
Rispetto al progetto assentito con permesso di costruire n.01 del 03/01/2023 di cui è stata comunicata la fine lavori il 02/02/2023 prot. n. 2154 si rilevano le seguenti difformità: i lavori non sono stati ultimati come indicato della relazione tecnica allegata al progetto; la pavimentazione in battuto di cemento di tipo industriale non è stata realizzata; gli accessi dei singoli box non sono stati chiusi con saracinesca in lamiera zincata ad eccezione dei box identificati dai subalterni 101 (oggetto

di procedura esecutiva), 90-102-103 (non oggetto di esecuzione); non è stato realizzato impianto elettrico; i muri divisorii realizzati rispecchiano una diversa distribuzione interna (cfr. all. C - documentazione grafica, 6. difformità urbanistiche). Tale suddivisione è coerente con l'elaborato planimetrico catastale.

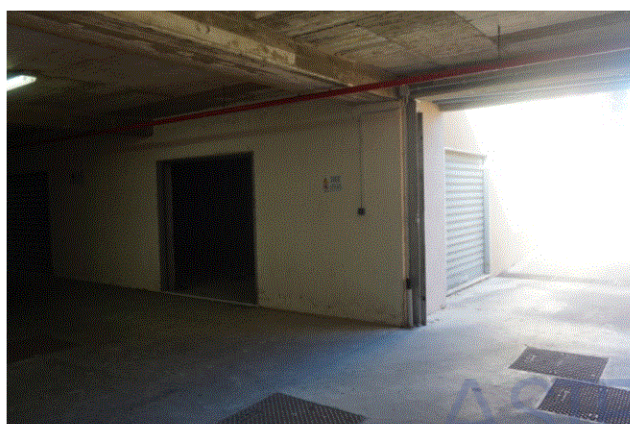
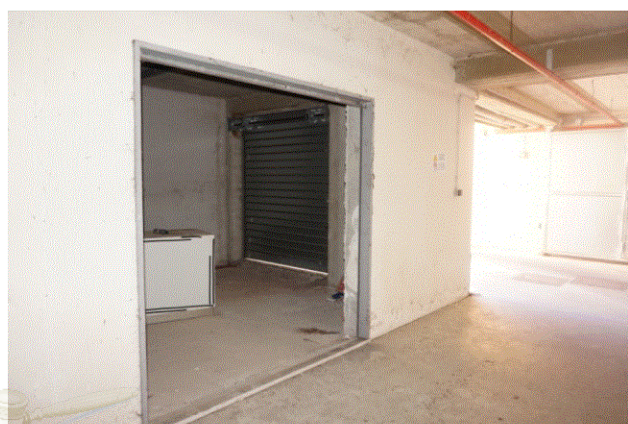
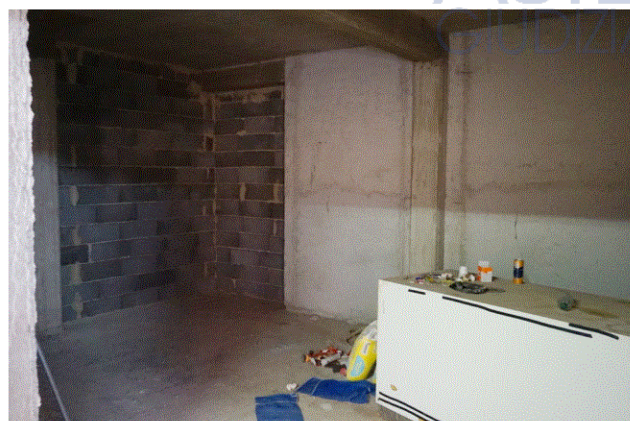
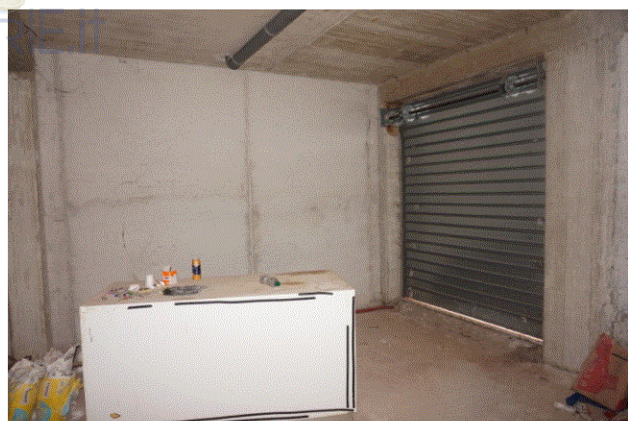
Il bene oggetto di perizia presenta due aperture rispettivamente sulla corsia di manovra identificata dal subalterno 52 e, all'esterno sulla rampa di accesso identificata dal subalterno 43. Le aperture sono delimitate da saracinesche in lamiera zincata dotate di serrature, e rifinite con soglie e imbotti in marmo, i muri esterni (lungo la corsia di manovra e la rampa) sono intonacati e tinteggiati. Una porzione delle pareti interne presenta il primo strato di intonaco, non è presente massetto interno e le altre pareti e il soffitto sono al rustico, con le strutture, i muri divisorii e il solaio a vista. (cfr. all. G. documentazione fotografica, all. C - documentazione grafica, scheda lotto 1)

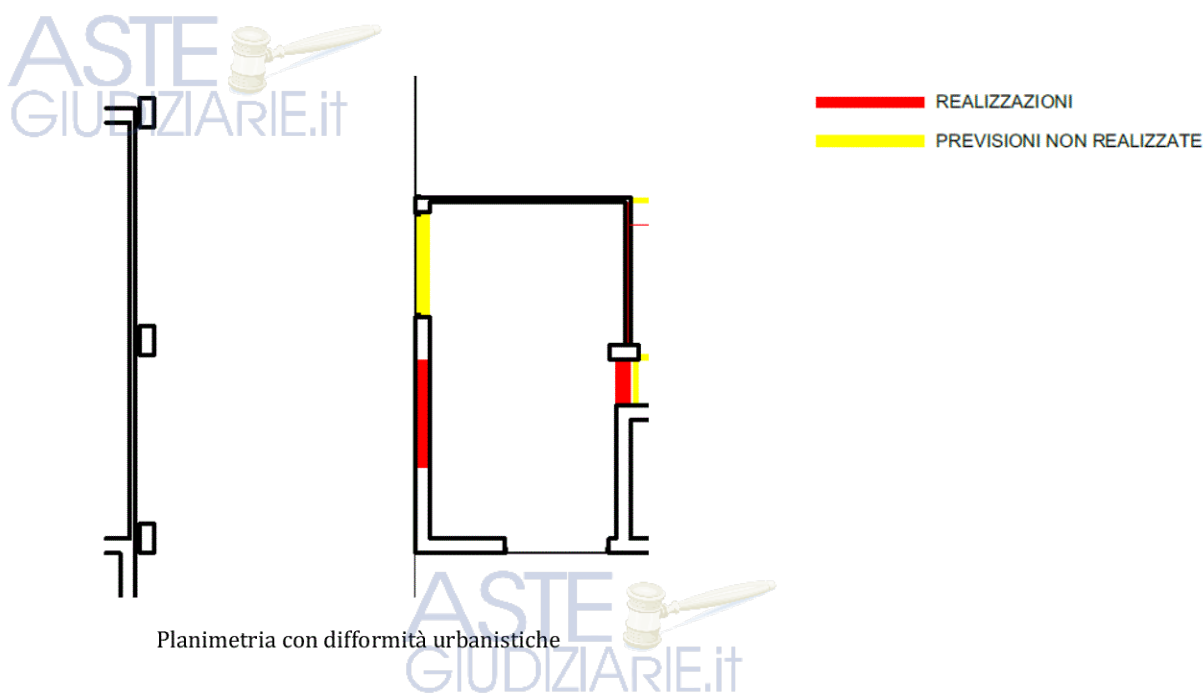
Rispetto al progetto assentito con permesso di costruire n.01 del 03/01/2023 di cui è stata comunicata la fine lavori il 02/02/2023 prot. n. 2154 si rilevano le seguenti difformità: i lavori non sono stati ultimati come indicato della relazione tecnica allegata al progetto; la pavimentazione in battuto di cemento di tipo industriale non è stata realizzata; non è stato realizzato impianto elettrico; i muri divisorii realizzati rispecchiano una diversa distribuzione interna (cfr. all. C - documentazione grafica, 6. difformità urbanistiche).

Per tenere conto di tali difformità in sede di valutazione si prevedranno i costi per la presentazione di una pratica edilizia di regolarizzazione e i costi relativi all'ultimazione delle opere previste da progetto assentito, necessarie a ricondurre l'immobile a condizioni d'uso.

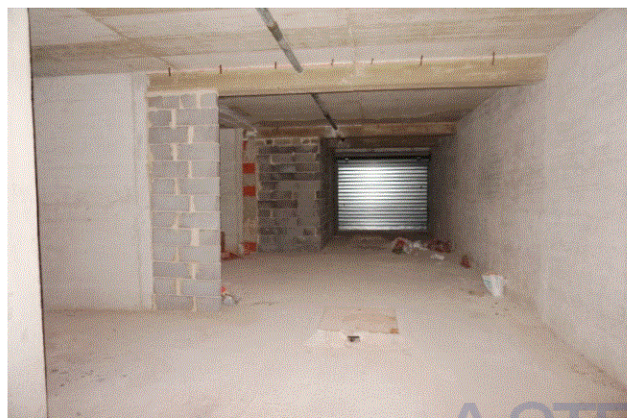
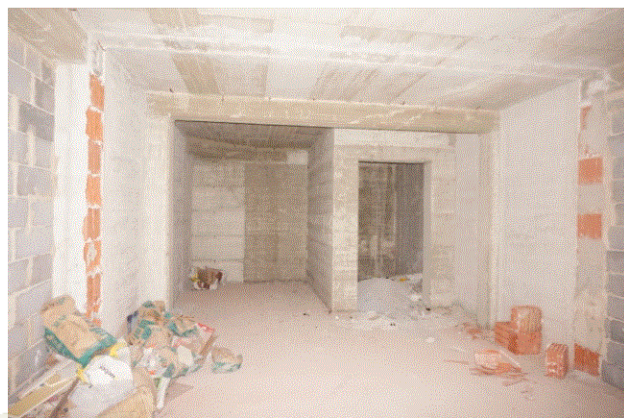
Il bene oggetto di perizia ha accesso dallo spazio di manovra identificato da subalterno 104. Si presenta completamente al rustico: è privo di saracinesca di chiusura, il pavimento in battuto di cemento è, privo del massetto di pavimentazione, le murature e il soffitto sono lasciate a vista, privi di intonaco e tinteggiature. (cfr. all. G. documentazione fotografica, all. C - documentazione grafica, scheda lotto 2)

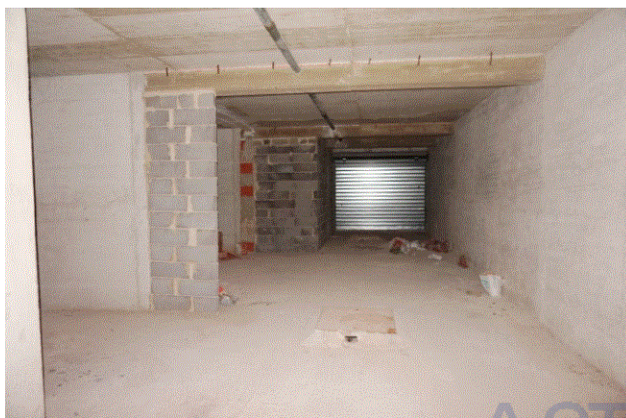
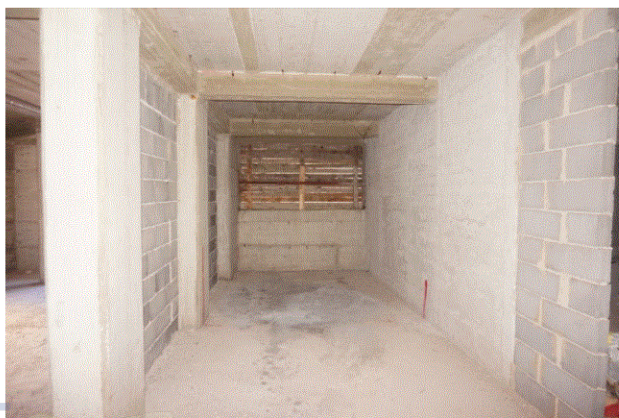
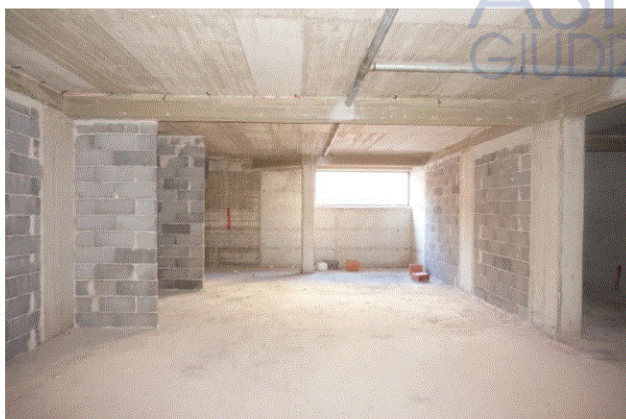
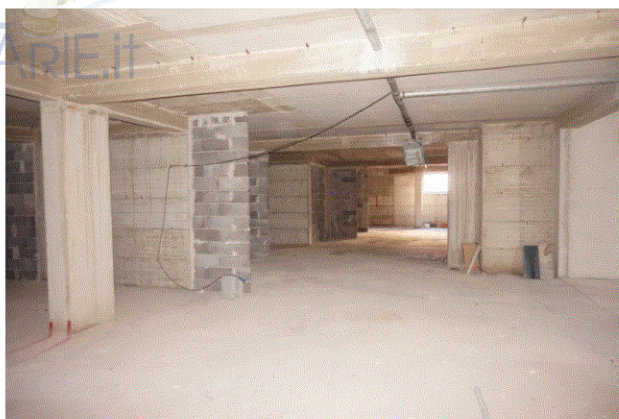
Il bene oggetto di perizia ha accesso dallo spazio di manovra identificato da subalterno 104. Si presenta completamente al rustico: è privo di saracinesca di chiusura, il pavimento in battuto di cemento è, privo del massetto di pavimentazione, le murature e il soffitto sono lasciate a vista, privi di intonaco e tinteggiature. (cfr. all. G. documentazione fotografica, all. C - documentazione grafica, scheda lotto 3)

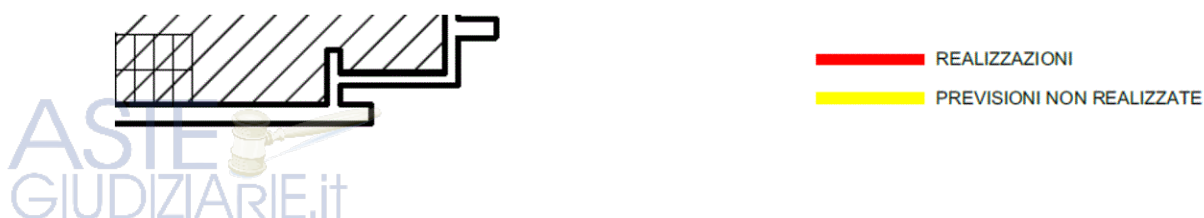
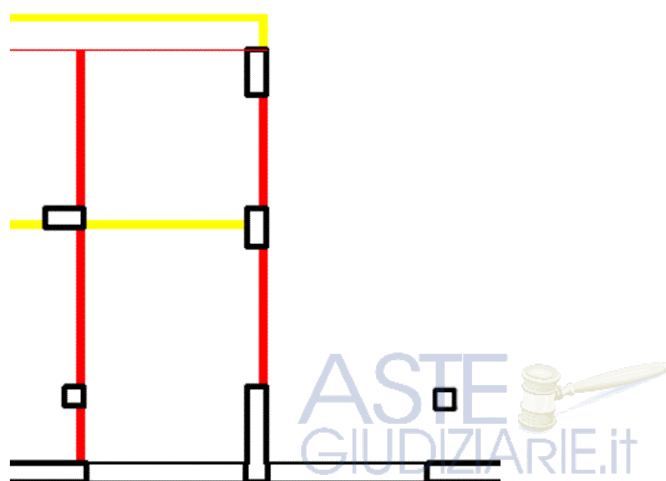
Planimetria con difformità urbanistiche

Rispetto al progetto assentito con permesso di costruire n.01 del 03/01/2023 di cui è stata comunicata la fine lavori il 02/02/2023 prot. n. 2154 si rilevano le seguenti difformità: i lavori non sono stati ultimati come indicato della relazione tecnica allegata al progetto; la pavimentazione in battuto di cemento di tipo industriale non è stata realizzata; gli accessi dei singoli box non sono stati chiusi con saracinesca in lamiera; non è stato realizzato impianto elettrico; i muri divisori realizzati rispecchiano una diversa distribuzione interna (cfr. all. C - documentazione grafica, 6. difformità urbanistiche).

Per tenere conto di tali difformità in sede di valutazione si prevederanno i costi per la presentazione di una pratica edilizia di regolarizzazione e i costi relativi all'ultimazione delle opere previste da progetto assentito necessarie per ricondurre l'immobile a condizioni d'uso.

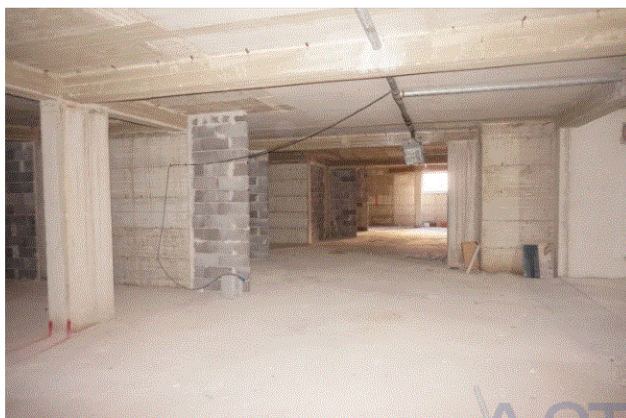
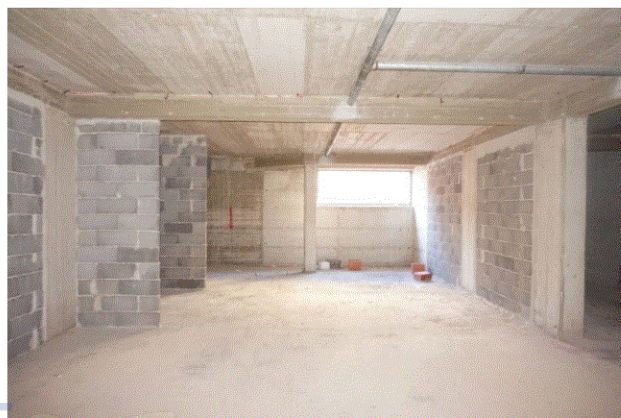
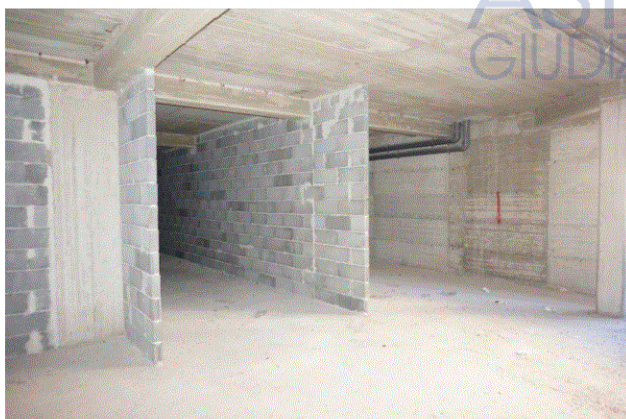
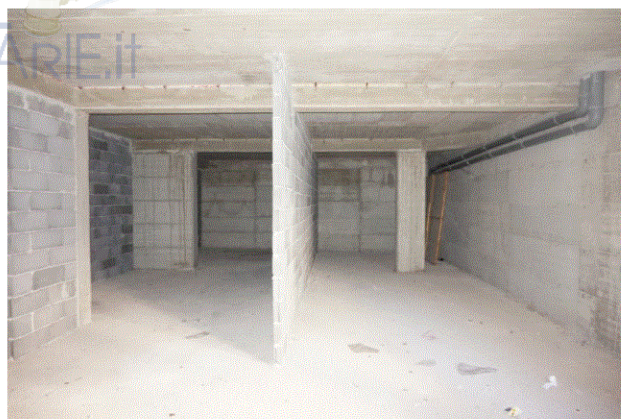
Il bene oggetto di perizia ha accesso dallo spazio di manovra identificato da subalterno 104. Si presenta completamente al rustico: è privo di saracinesca di chiusura, il pavimento in battuto di cemento è, privo del massetto di pavimentazione, le murature e il soffitto sono lasciate a vista, privi di intonaco e tinteggiature. (cfr. all. G. documentazione fotografica, all. C - documentazione grafica, scheda lotto 4)

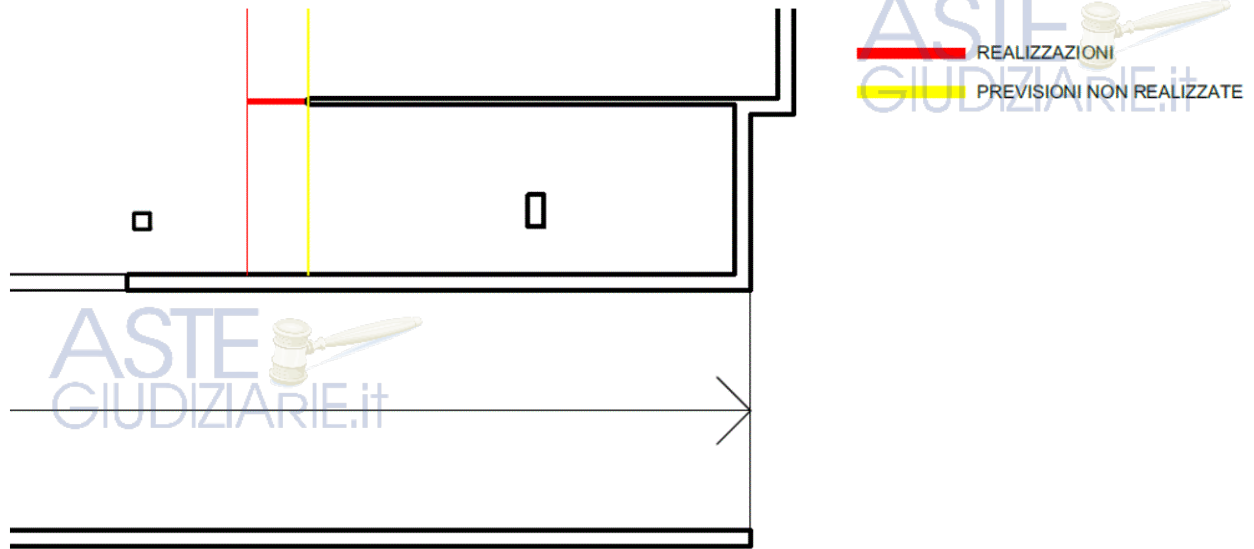
Planimetria con difformità urbanistiche

Rispetto al progetto assentito con permesso di costruire n.01 del 03/01/2023 di cui è stata comunicata la fine lavori il 02/02/2023 prot. n. 2154 si rilevano le seguenti difformità: i lavori non sono stati ultimati come indicato della relazione tecnica allegata al progetto; la pavimentazione in battuto di cemento di tipo industriale non è stata realizzata; gli accessi dei singoli box non sono stati

chiusi con saracinesca in lamiera; non è stato realizzato impianto elettrico; i muri divisori realizzati rispecchiano una diversa distribuzione interna (cfr. all. C - documentazione grafica, 6. difformità urbanistiche).

Per tenere conto di tali difformità in sede di valutazione si prevederanno i costi per la presentazione di una pratica edilizia di regolarizzazione e i costi relativi all'ultimazione delle opere previste da progetto assentito necessarie per ricondurre l'immobile a condizioni d'uso.

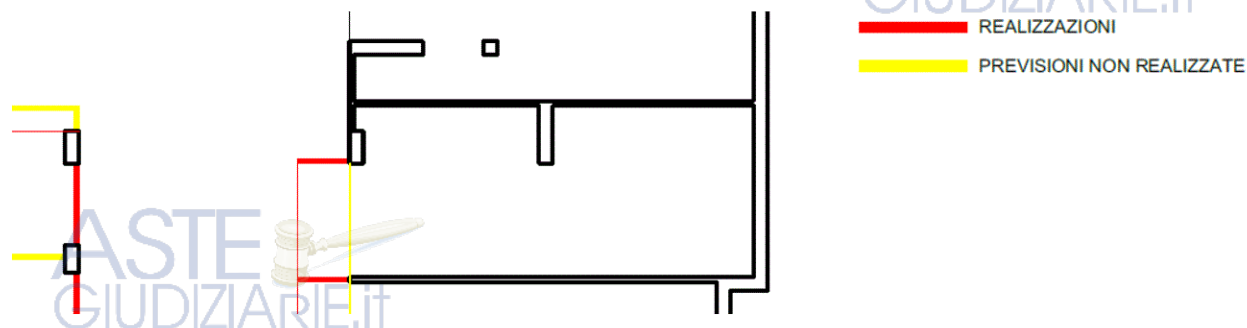
Planimetria con difformità urbanistiche

Rispetto al progetto assentito con permesso di costruire n.01 del 03/01/2023 di cui è stata comunicata la fine lavori il 02/02/2023 prot. n. 2154 si rilevano le seguenti difformità: i lavori non

sono stati ultimati come indicato della relazione tecnica allegata al progetto; la pavimentazione in battuto di cemento di tipo industriale non è stata realizzata; gli accessi dei singoli box non sono stati chiusi con saracinesca in lamiera; non è stato realizzato impianto elettrico; i muri divisorii realizzati rispecchiano una diversa distribuzione interna (cfr. all. C - documentazione grafica, 6. difformità urbanistiche).

Per tenere conto di tali difformità in sede di valutazione si prevederanno i costi per la presentazione di una pratica edilizia di regolarizzazione e i costi relativi all'ultimazione delle opere previste da progetto assentito necessarie per ricondurre l'immobile a condizioni d'uso.

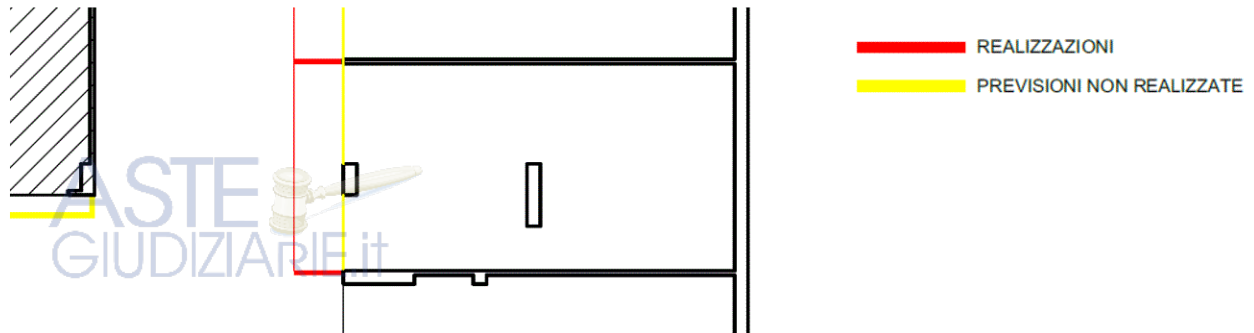
Planimetria con difformità urbanistiche

Rispetto al progetto assentito con permesso di costruire n.01 del 03/01/2023 di cui è stata comunicata la fine lavori il 02/02/2023 prot. n. 2154 si rilevano le seguenti difformità: i lavori non sono stati ultimati come indicato della relazione tecnica allegata al progetto; la pavimentazione in battuto di cemento di tipo industriale non è stata realizzata; gli accessi dei singoli box non sono stati chiusi con saracinesca in lamiera; non è stato realizzato impianto elettrico; i muri divisorii realizzati rispecchiano una diversa distribuzione interna (cfr. all. C - documentazione grafica, 6. difformità urbanistiche).

Per tenere conto di tali difformità in sede di valutazione si prevederanno i costi per la presentazione di una pratica edilizia di regolarizzazione e i costi relativi all'ultimazione delle opere previste da progetto assentito necessarie per ricondurre l'immobile a condizioni d'uso.

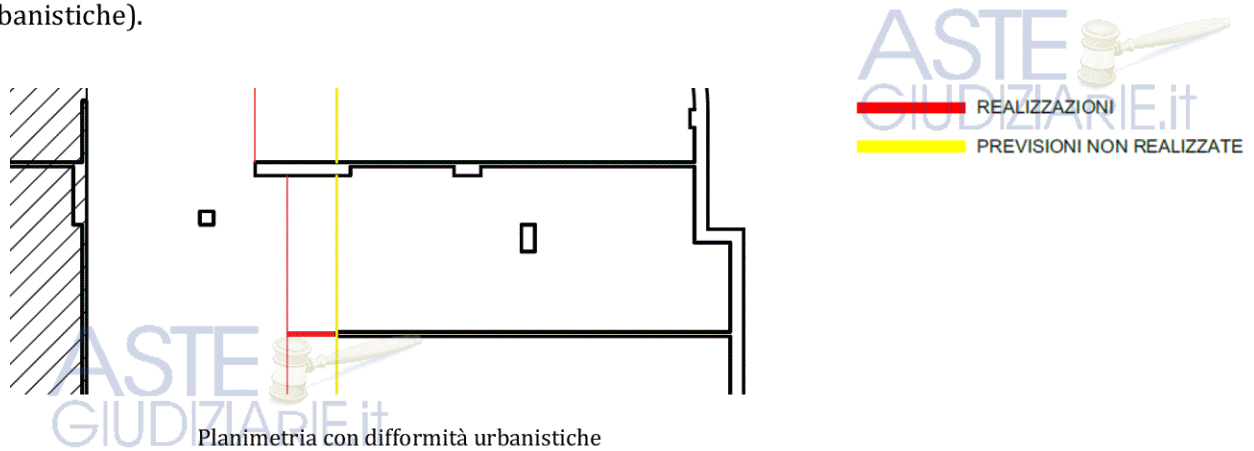
Rispetto al progetto assentito con permesso di costruire n.01 del 03/01/2023 di cui è stata comunicata la fine lavori il 02/02/2023 prot. n. 2154 si rilevano le seguenti difformità: i lavori non sono stati ultimati come indicato della relazione tecnica allegata al progetto; la pavimentazione in

battuto di cemento di tipo industriale non è stata realizzata; gli accessi dei singoli box non sono stati chiusi con saracinesca in lamiera; non è stato realizzato impianto elettrico; i muri divisorii realizzati rispecchiano una diversa distribuzione interna (cfr. all. C - documentazione grafica, 6. difformità urbanistiche).

Per tenere conto di tali difformità in sede di valutazione si prevederanno i costi per la presentazione di una pratica edilizia di regolarizzazione e i costi relativi all'ultimazione delle opere previste da progetto assentito necessarie per ricondurre l'immobile a condizioni d'uso.

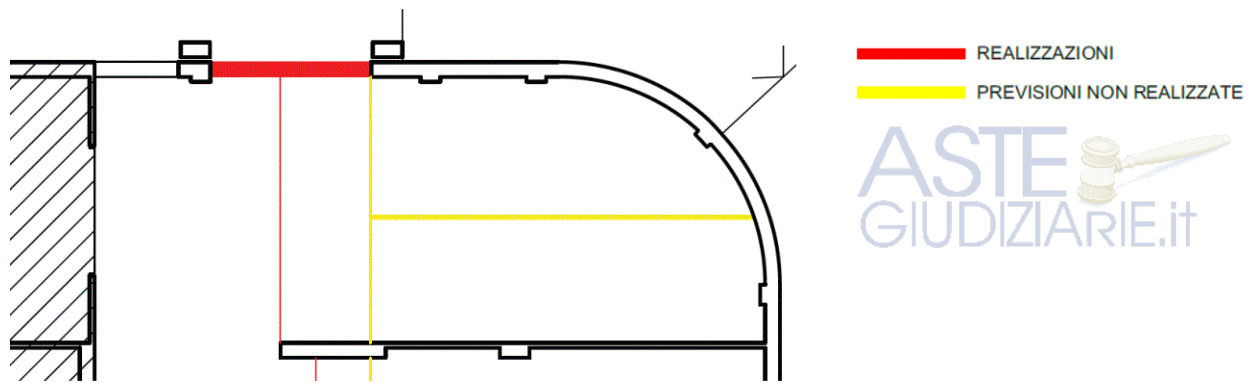
Planimetria con difformità urbanistiche

Rispetto al progetto assentito con permesso di costruire n.01 del 03/01/2023 di cui è stata comunicata la fine lavori il 02/02/2023 prot. n. 2154 si rilevano le seguenti difformità: i lavori non sono stati ultimati come indicato della relazione tecnica allegata al progetto; la pavimentazione in battuto di cemento di tipo industriale non è stata realizzata; gli accessi dei singoli box non sono stati chiusi con saracinesca in lamiera; non è stato realizzato il muro divisorio fra i due box previsti; non è stato realizzato impianto elettrico; i muri divisorii realizzati rispecchiano una diversa distribuzione interna (cfr. all. C - documentazione grafica, 6. difformità urbanistiche).

Per tenere conto di tali difformità in sede di valutazione si prevederanno i costi per la presentazione di una pratica edilizia di regolarizzazione e i costi relativi all'ultimazione delle opere previste da progetto assentito necessarie per ricondurre l'immobile a condizioni d'uso.
