Tribunale di Termini Imerese
PROCEDURA DI ESECUZIONE IMMOBILIARE

PERIZIA PER PUBBLICITA'

RAPPORTO DI VALUTAZIONE
Lotto 001 - Lotto unico

Esperto alla stima: Ing. Giuseppe Lo Bello

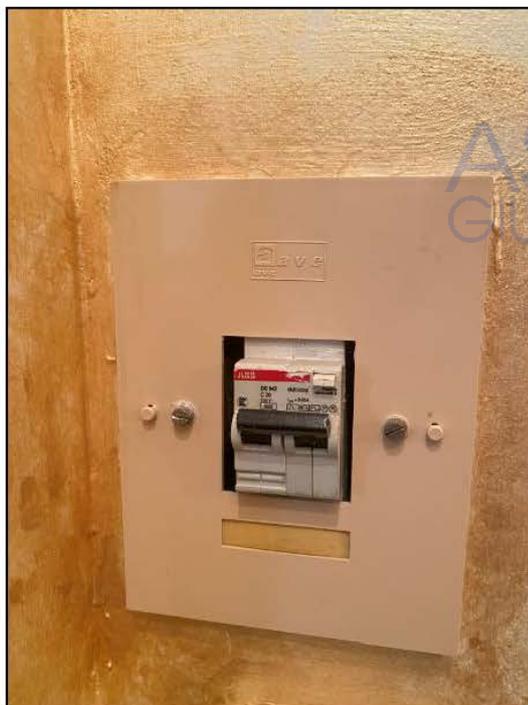
Fig. 7 – Contatore della luce

Esiste impianto elettrico	SI
Esiste la dichiarazione di conformità L. 37/2008 smi	NO
Note	In relazione al suddetto impianto tecnologico, non è stata offerta nè è stata rinvenuta in atti la relativa dichiarazione di conformità.

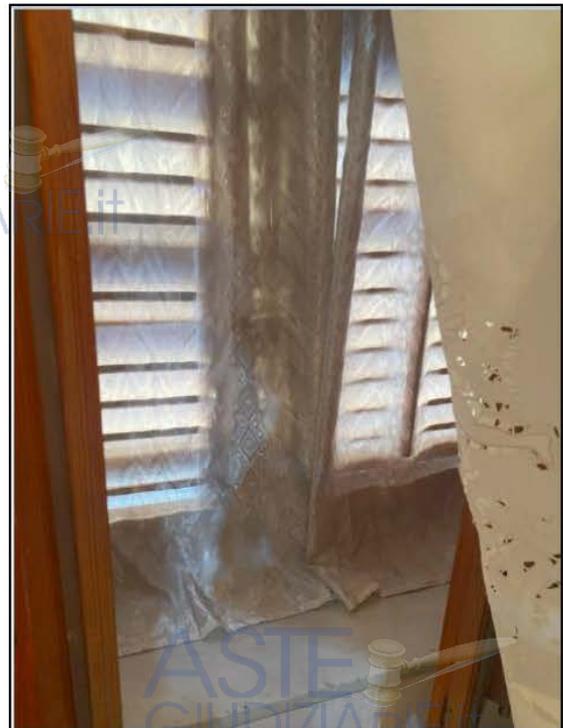
Fig. 16 – Infisso camera patronale

Infissi esterni	tipologia: anta singola/doppia anta a battente ; materiale: legno ; protezione: persiane ; materiale protezione: legno ; condizioni: sufficienti .
Infissi interni	tipologia: a battente ; materiale: legno tamburato ad eccezione della porta d'ingresso che risulta del tipo blindato; condizioni: buone .
Pavim. Interna	Materiale: La pavimentazione risulta in parte in ceramica ed in parte in laminato di legno; condizioni: buone .

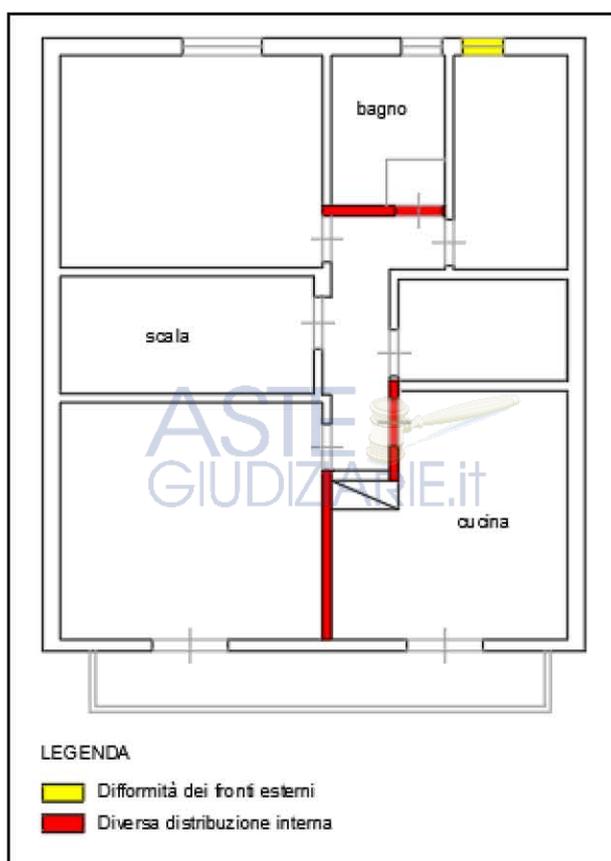
Fig. 1 - Sovrapposizione tra estratto di mappa catastale e ortofoto

Non sussiste corrispondenza catastale.

Dal confronto tra lo stato dei luoghi, alla data di accesso, e la planimetria catastale depositata in atti sussiste:

- parziale diversa distribuzione interna;
- parziale difformità dei fronti esterni.

A seguire viene offerta una rappresentazione grafica delle criticità riscontrate.

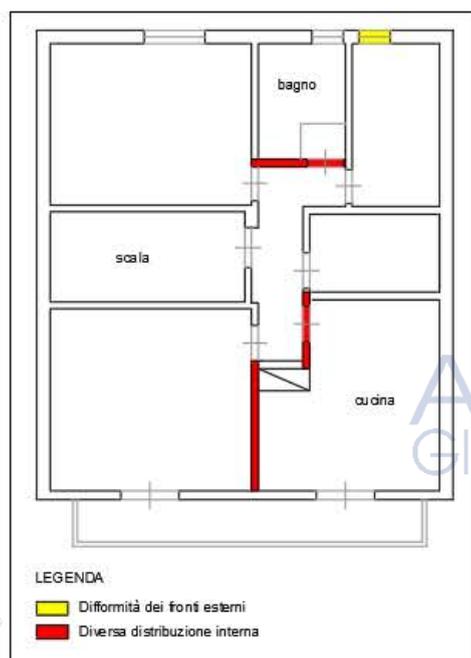
Fig. 1 - Sovrapposizione tra estratto di mappa catastale e ortofoto

Sono state riscontrate le seguenti irregolarità: Opere abusive non sanabili e diversa distribuzione degli spazi interni

Descrizione delle opere da sanare: Demolizione delle opere abusive con ripristino dello stato dei luoghi e legittimazione della diversa distribuzione interna, vedasi planimetria delle criticità di seguito offerta.

Regolarizzabili mediante: Demolizioni e ripristino dello stato *quo ante*, e per gli interventi afferenti la diversa distribuzione, presentazione di CILA tardiva.

Demolizioni e ripristino, presentazione CILA tardiva e conseguente atto di aggiornamento catastale definite con costi analitici come segue:

- Cila tardiva 3000 euro (Incluso onorari professionali);
 - SCA 1200 euro (Incluso onorari professionali);
 - rimessione in pristino delle difformità dei fronti pari a 3330 euro c.ca;
 - adeguamento degli impianti a stima 2000 euro;
 - aggiornamento catastale 1000 euro (incluso onorari professionali);
 - Ape 250 euro;
 - riduzione del 15% per mancata garanzia per vizi occulti pari a 8920,50 euro
- per un complessivo di 19.700,50 euro
