# TRIBUNALE DI TIVOLI

Perizia dell'Esperto ex art. 568 c.p.c. Arch. Roberta Pecchia, nell'Esecuzione Immobiliare **R.G.E. n. 152/2020**

### **BENE N° 1 - PORZIONE DI VILLA BIFAMILIARE UBIcata NEL COMUNE DI FORMELLO (RM) - VIA DELLA SELVOTTA, 16, ARTICOLATA SU TRE LIVELLI PT-1-S1, INTERNO 10**

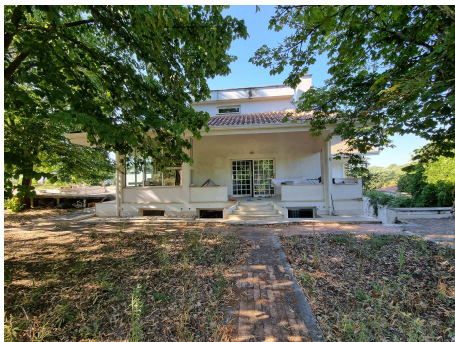
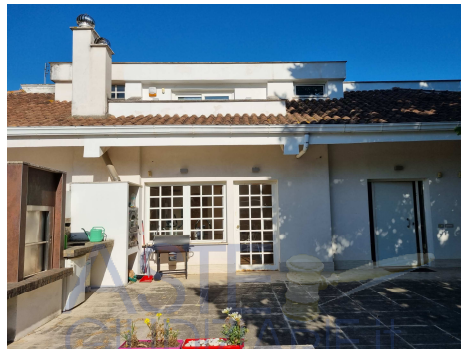
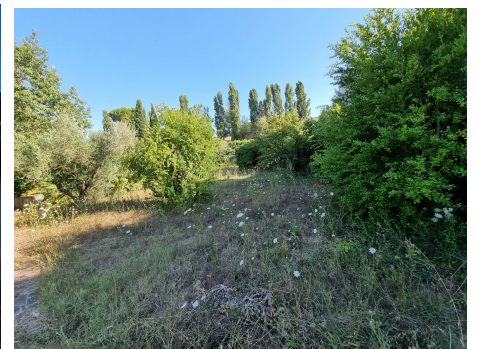
Il fabbricato di cui trattasi è stato realizzato agli inizi degli anni '70, con struttura in muratura portante in blocchetti di tufo e solai in laterocemento. E' rifinito in intonaco civile e tinteggiato di colore chiaro, con copertura a tetto a falde inclinate rivestite con manto di tegole. Si presenta in uno stato di conservazione molto buono, eccezion fatta per l'area giardinata che avrebbe bisogno di una manutenzione ordinaria.

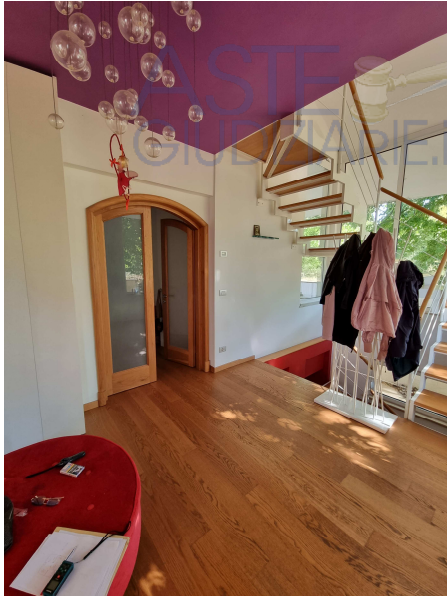
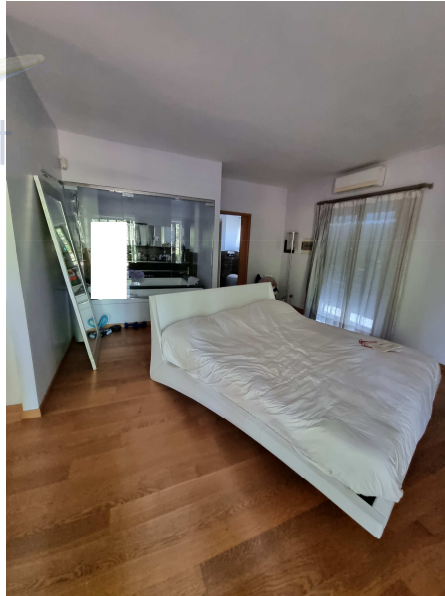
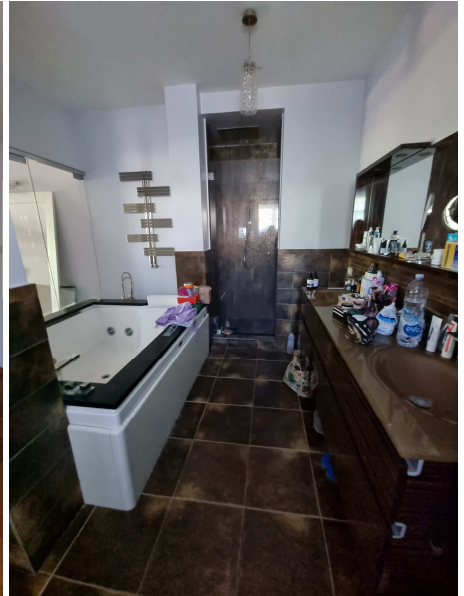
### PIANO TERRA

portico/balcone; ampio ingresso; studio/biblioteca; bagno; ampia camera padronale con servizio igienico esclusivo dotato di doccia e vasca idromassaggio, camino e doppia cabina armadio in rovere; scala di collegamento con gli altri livelli inquadrata da ampie vetrate, ripostiglio esterno/locale tecnico;

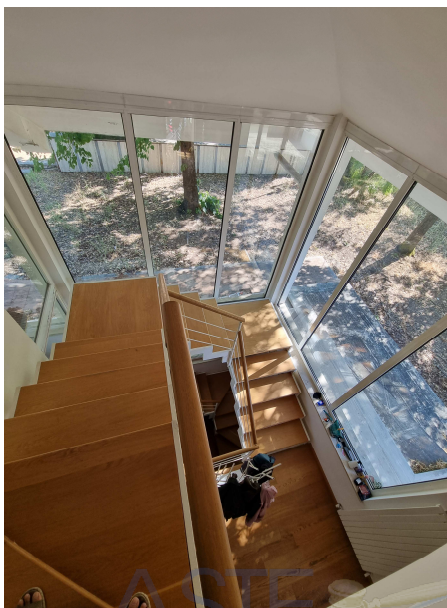
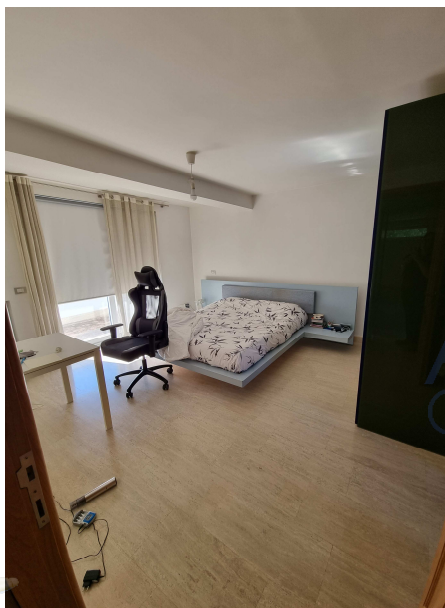
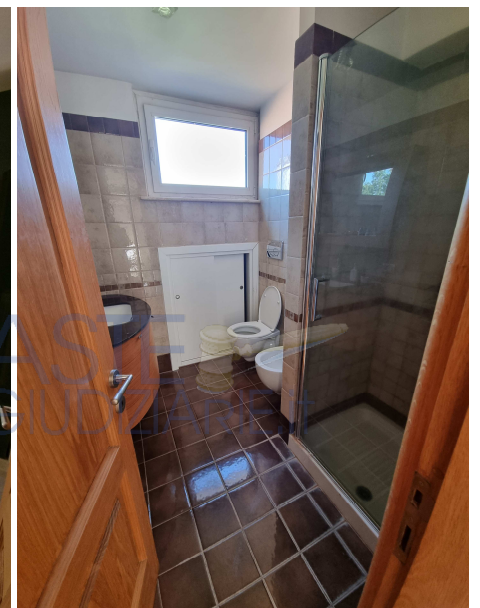
### PRIMO PIANO

disimpegno, corridoio, tre camere, doppi servizi, un balcone ed un terrazzino;

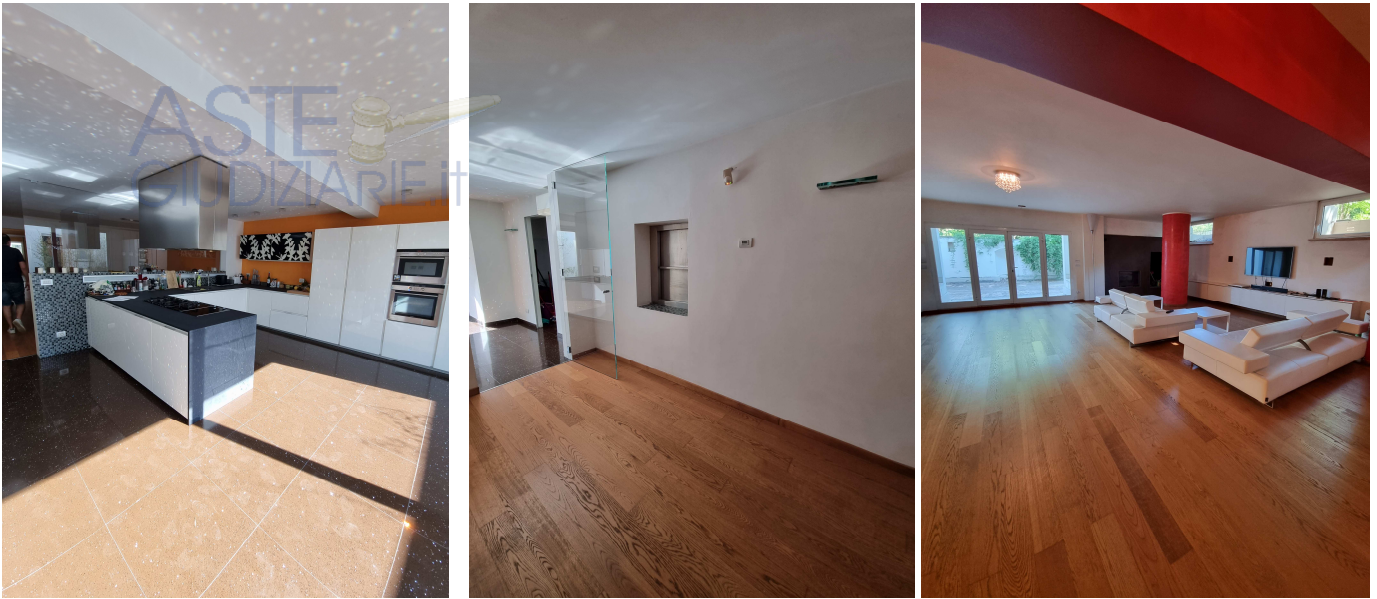
## PIANO SEMINTERRATO

catastalmente destinato a locali accessori (cantina e garage), è stato abusivamente trasformato in superficie residenziale ed ospita un ampio soggiorno con zona living con camino, zona pranzo, cucina, dispensa/cantinetta, locale di servizio/lavanderia, servizio igienico con bagno, antibagno e sauna, doppio cortile, piccolo manufatto con accesso indipendente tipo dependance composto di una camera e servizio igienico, in corso di ristrutturazione, più altro locale esterno indipendente, avente accesso dal cortile più grande, destinato a ripostiglio/locale tecnico.
