TRIBUNALE ORDINARIO DI TIVOLI
ESECUZIONI IMMOBILIARI
PROCEDIMENTO DI ESPROPRIAZIONE IMMOBILIARE FORZATA

CONSULENZA TECNICA D'UFFICIO

RELAZIONE ESTIMATIVA

Lotto Unico: Appartamento sito in Subiaco, Rm, località Monte Livata, Campo Dell'Osso, Contrada Colle Cesone, con ingresso da strada privata dipartentesi da Viale dei Boschi s.n.c., complesso immobiliare SKI Residence, fabbricato A, piano S1, interno 3, composto da soggiorno con angolo cottura, tre camere da letto, e bagno. Pertinenze una corte in parte lastricata in parte a giardino ad uso esclusivo.

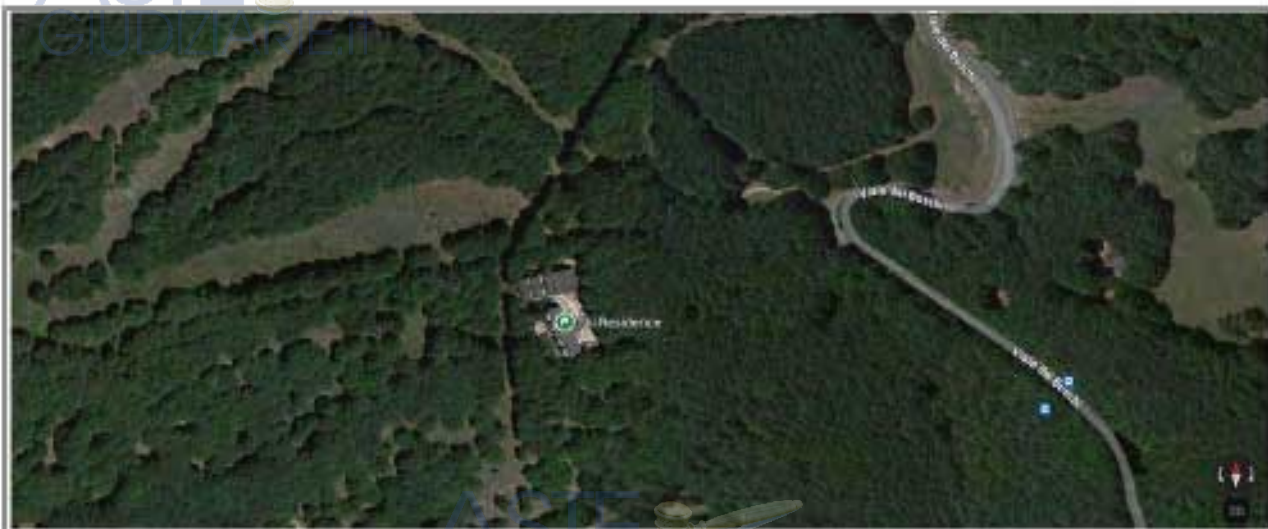
RISPOSTA AL QUESITO (2)Giorno 21/09/2023 la scrivente unitamente al Custode Giudiziario Dott.ssa Paola Saioni ha eseguito il primo accesso al bene pignorato. Al complesso immobiliare si accede da strada privata dipartentesi da Viale dei Boschi s.n.c., il località Colle Cesone, Monte Livata, Campo Dell'Oso, Subiaco, Rm. Al termine del viale suddetto, dei camminamenti lastricati portano ad un corte comune ai fabbricati A e B del complesso ove trovasi il portone d'ingresso del fabbricato A cui fa parte l'appartamento staggito.

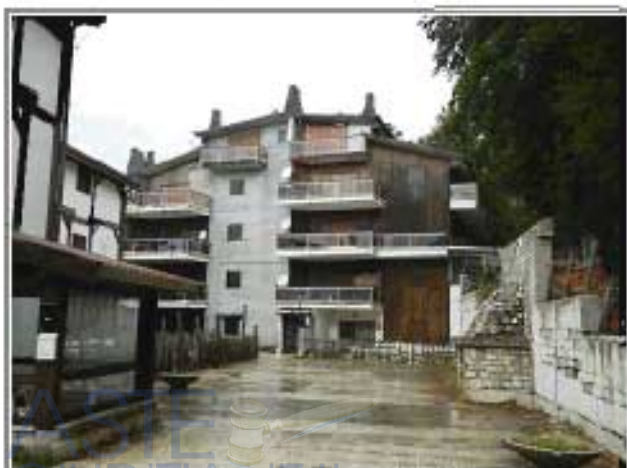
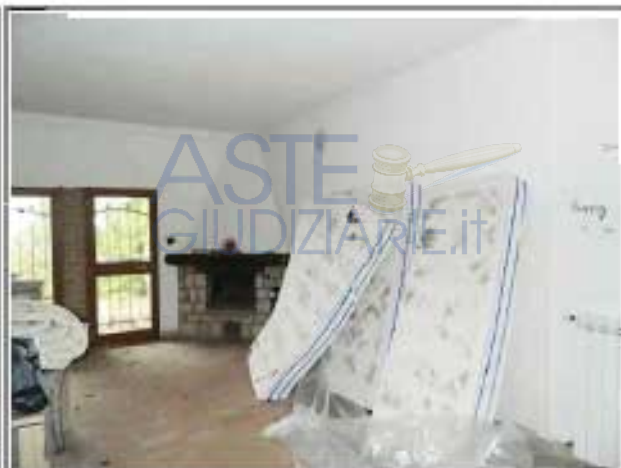
All'appartamento si accede dal piano seminterrato, scendendo di un livello dalla scala comune. Le finiture sono realizzate all'esterno in doghe di legno e rivestimento in mattoni in cotto tipo "cortina", internamente con intonaco civile mezzo stucco e tinteggiatura ad idropittura, i serramenti sono in legno con inferriate esterne. La pavimentazione è in parte di tipo ceramico, in parte in travertino, il rivestimento murario del bagno è anche esso di tipo ceramico.

Il fabbricato condominiale è in cattivo stato di conservazione poiché poco mantenuto, e l'appartamento trova in cattive condizioni manutentive, con importanti fenomeni di umidità di risalita e condensa quest'ultima dovuta allo scarso isolamento delle pareti, gli impianti non sono stati testati.
