TRIBUNALE DI TIVOLI

RELAZIONE TECNICA ESTIMATIVA

R.G.E.I. 310/2022

I beni immobili oggetto dell'Atto di Pignoramento e della presente relazione sono siti nel Comune di Palestrina (RM), in Via Prenestina Nuova snc, e sono identificati con il Lotto C3, Edificio A - fabbricato cielo-terra distribuito sui piani S1-T-1-2-3-4 - e distinti in Catasto Fabbricati al Foglio 20, Part. 439 con categoria F3 (*unità in corso di costruzione*).

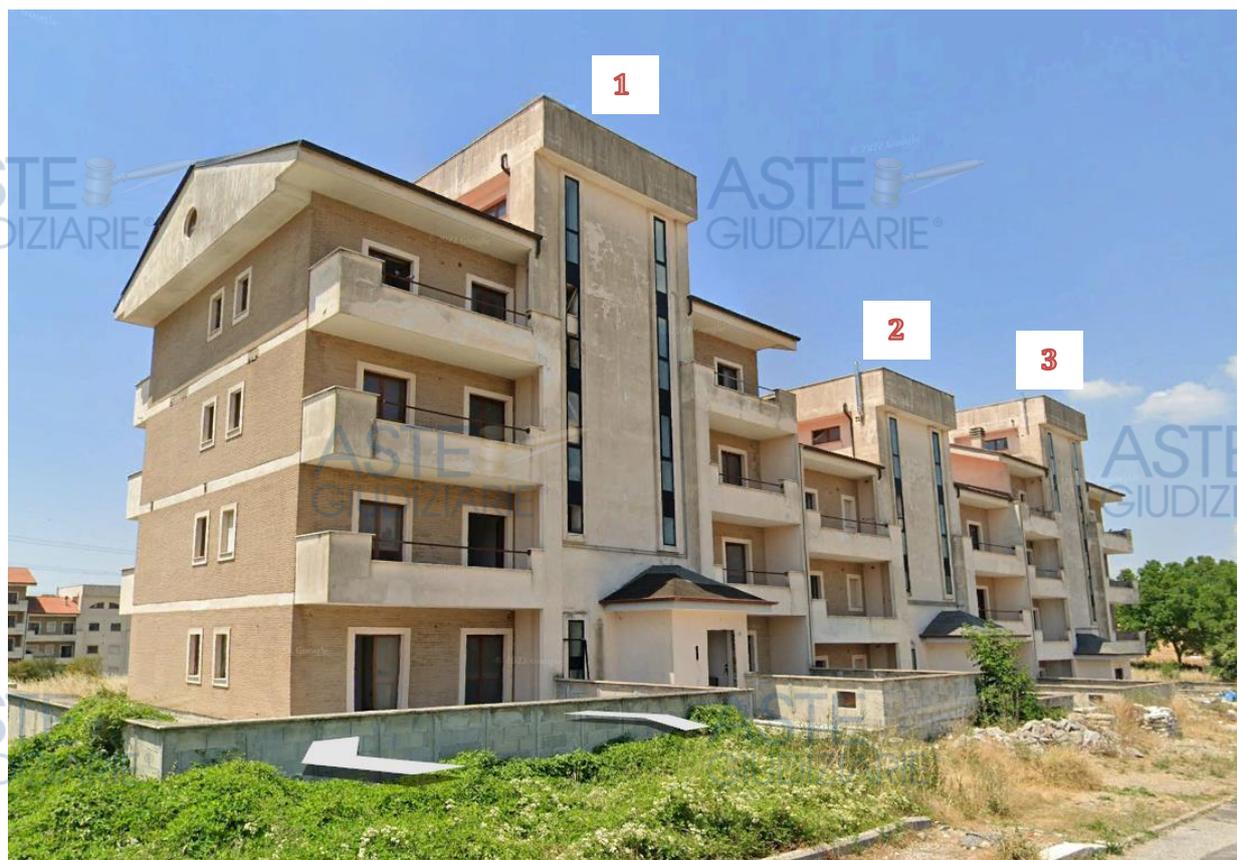
Il bene staggito consta di un fabbricato in linea a destinazione residenziale composto da 3 scale indipendenti (denominate 1, 2 e 3) con spazi comuni, box auto e cantine. L'edificio ha quattro piani fuori terra, un livello sottotetto ed un piano interrato. Complessivamente il fabbricato è costituito da n. 27 appartamenti ad uso abitativo (9 per ogni scala), un piano interrato destinato a box e cantine e n.2 soffitte o locali deposito, oltre ai beni comuni non censibili (vani scala con ascensore, area di manovra per accesso ai garage e cantine, corte esterna e lastrico solare).

Esternamente sono riconoscibili i tre corpi scala, tinteggiati di bianco con infissi metallici scuri e coronati con un lastrico solare piano. Lateralmente e centralmente sono presenti i "volumi" destinati ad alloggi, rivestiti con cortina chiara e imbotti alle finestre realizzati con cornici di intonaco chiaro, balconi con parapetto in muratura e ringhiere attualmente costituite da puntoni metallici. Volumi coronati con copertura a tetto a doppia falda spiovente.

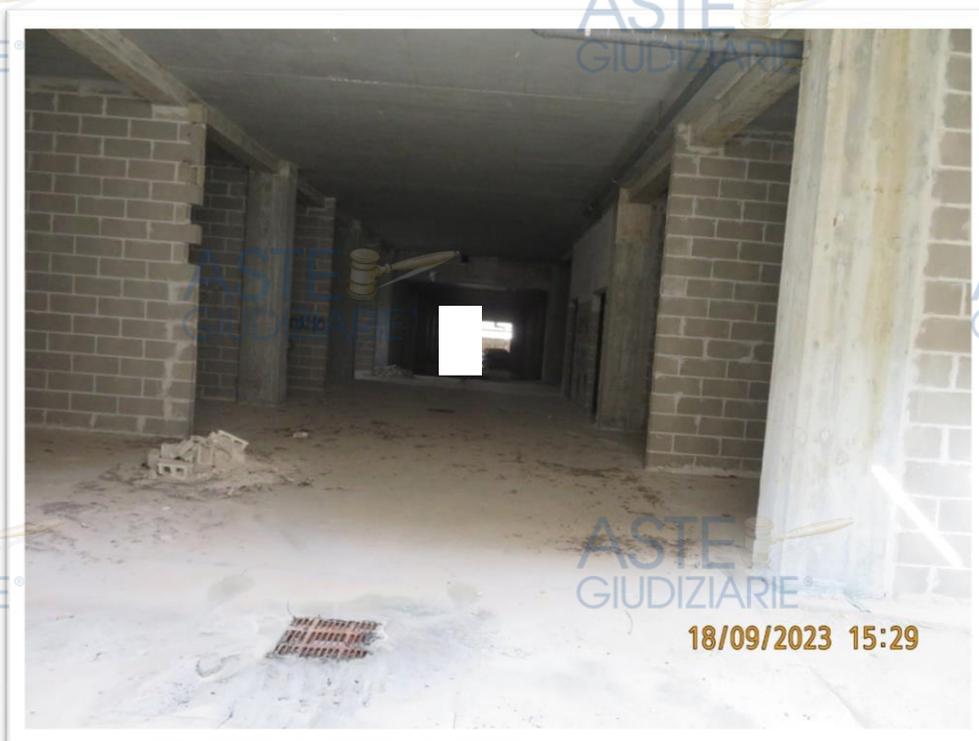
I n. 3 androni di ingresso, così come le corrispondenti aree esterne, allo stato attuale sono privi di pavimenti. Gli interni sono rifiniti in intonaco civile. Gli impianti elettrici e citofonici sono predisposti. Non sono presenti invece i portoncini di ingresso alle scale mentre alcune finestre del vano scala risultano mancanti. Le scale sono rifinite con pedata,alzata e battiscopa in pietra botticino. Gli ascensori sono stati installati sebbene, agli ultimi pianerottoli, i quadri elettrici di gestione degli stessi risultano divelti o danneggiati.

L'area di manovra del piano interrato è pavimentata con cemento industriale, si evidenzia la presenza di griglie per la raccolta delle acque pluvie provenienti, attraverso apposite aperture nel solaio, dalle sovrastanti corti. Il soffitto è realizzato con lastre di predalles a vista lisce, sulle quali sono installati gli scarichi idrici dei piani superiori. L'accesso carrabile ai locali interrati è sbarrato da una pannellatura in legno. Le pareti di suddivisione dei garages sono state realizzate con blocchi cavi di calcestruzzo cellulare e lasciate a vista, prive quindi di intonaco. Nessun locale risulta avere porte o chiusure e tutta l'area è interessata dalla presenza di materiali di risulta e rifiuti di varia natura. Nei locali interrati non sono presenti predisposizioni di impianti elettrici o antincendio. Le compartimentazioni devono ancora essere completate. Rispetto al titolo edilizio assentito sono rilevate alcune difformità nel posizionamento delle varie rampe carrabili di compensazione dei dislivelli su cui si articola l'edificio. Tali circostanze non hanno consentito di identificare con certezza il numero dei locali box/cantine rispetto a quanto autorizzato.

Anche l'accesso ai locali sotterranei a partire dalle n.3 scale di suddivisione risulta avere un percorso differente rispetto agli elaborati grafici acquisiti presso gli uffici comunali.

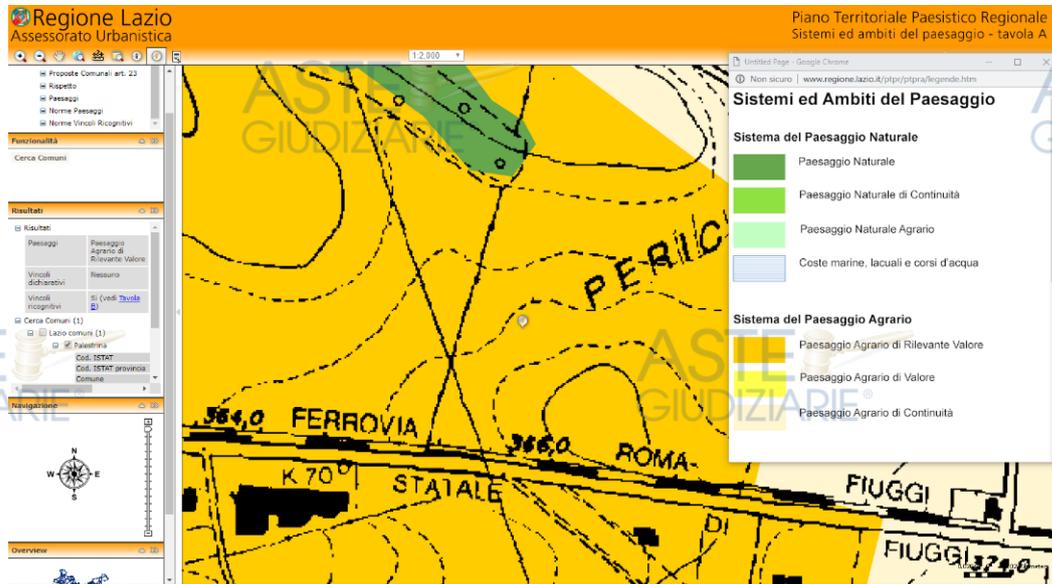
Si riferisce che il fabbricato ricade nel Paesaggio Agrario di Rilevante Valore della Tav. A del PTPR le cui norme non risultano attive per l'assenza di vincoli dichiarativi.

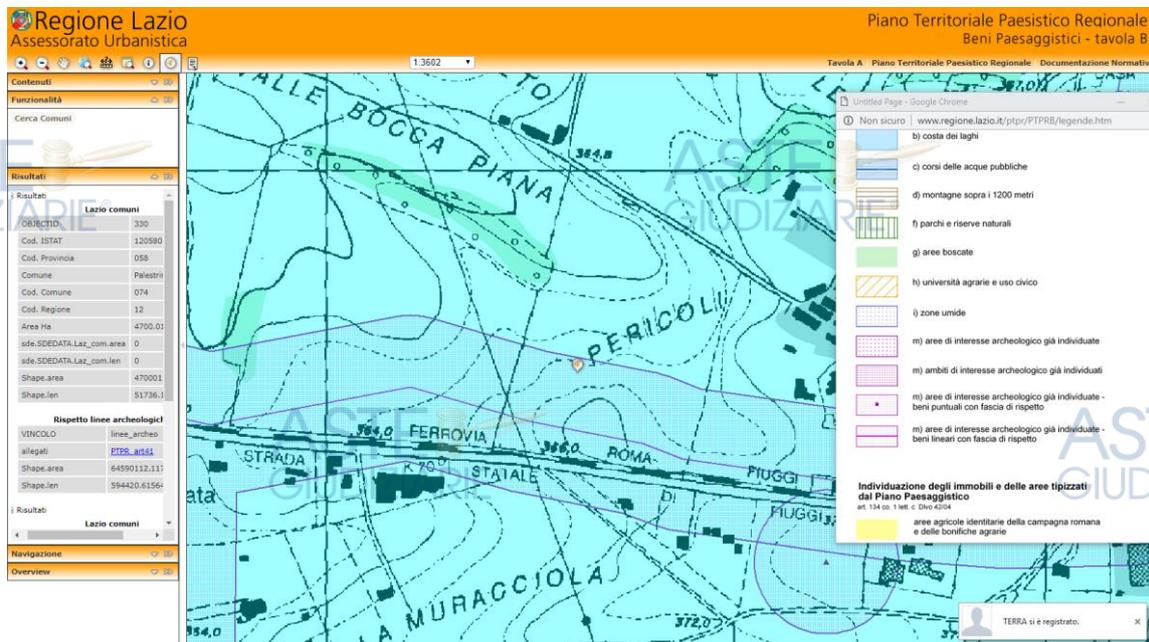
Si segnala che il piano particolareggiato in oggetto, per quanto rilevabile dalla Tav. B del PTPR, è parzialmente interessato da un Vincolo Archeologico Lineare.

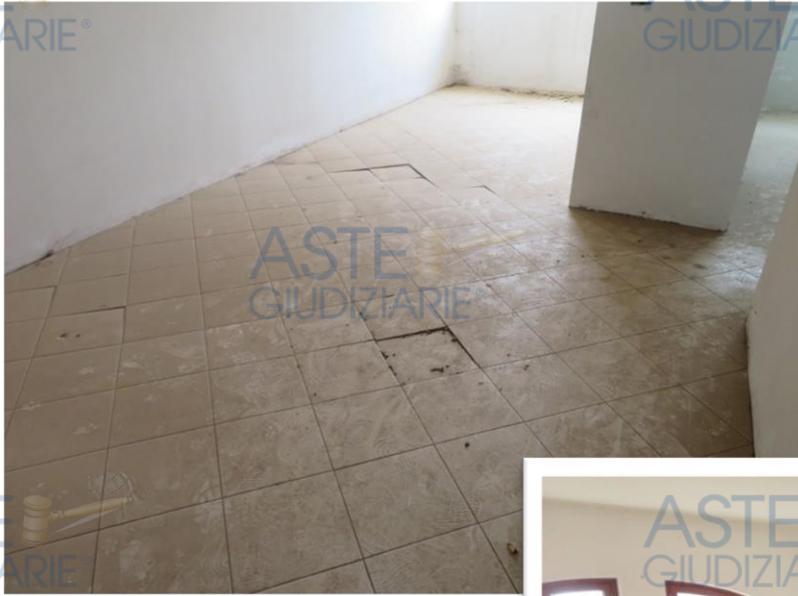
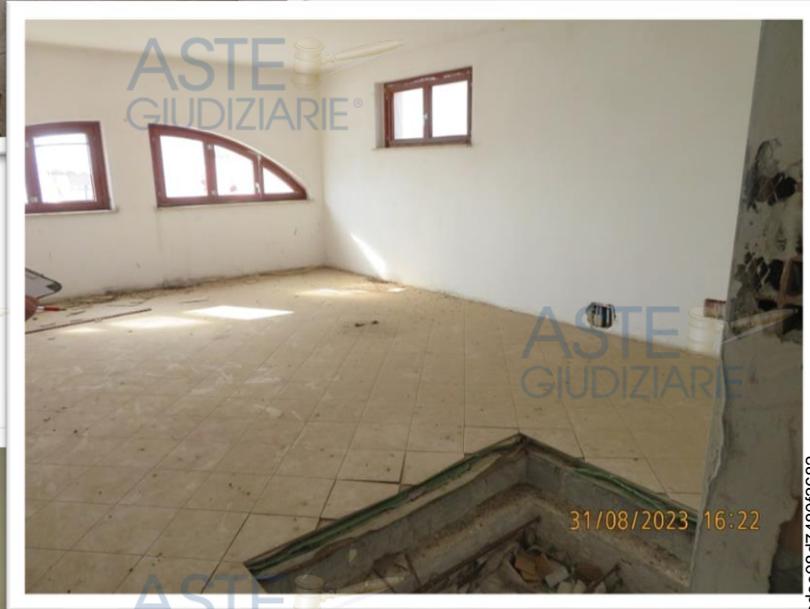
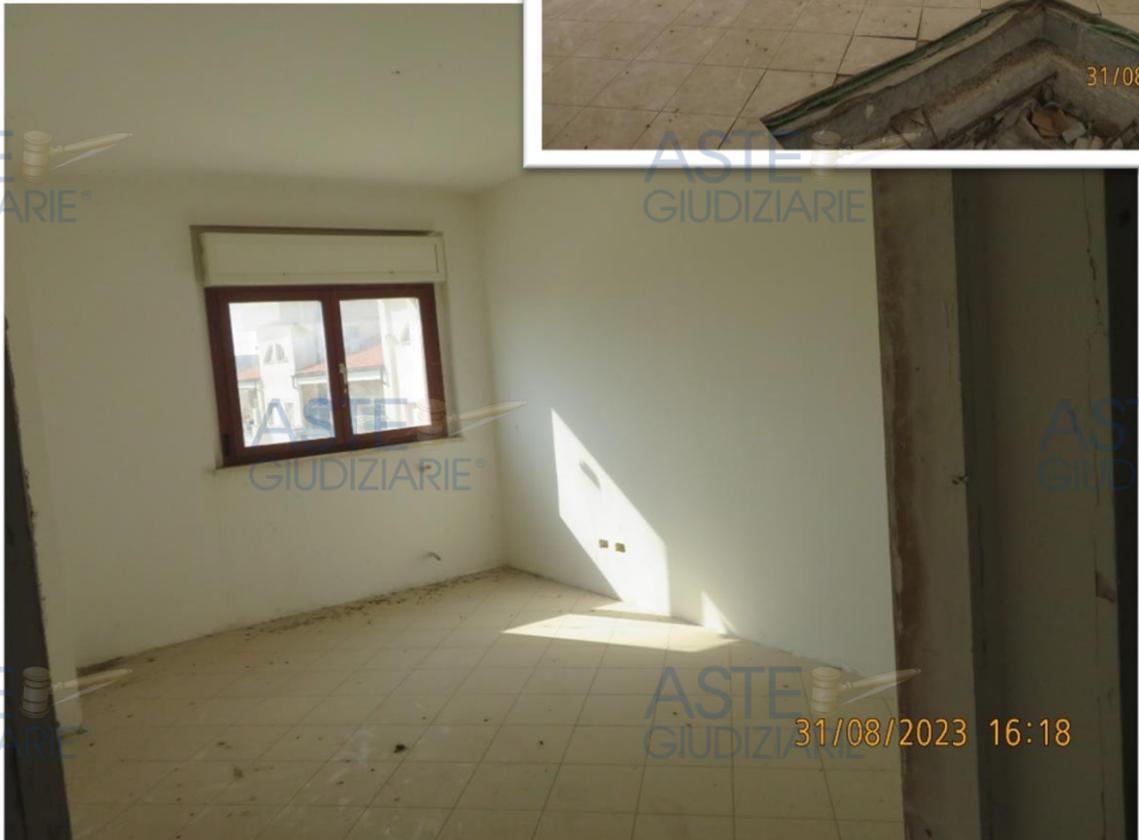
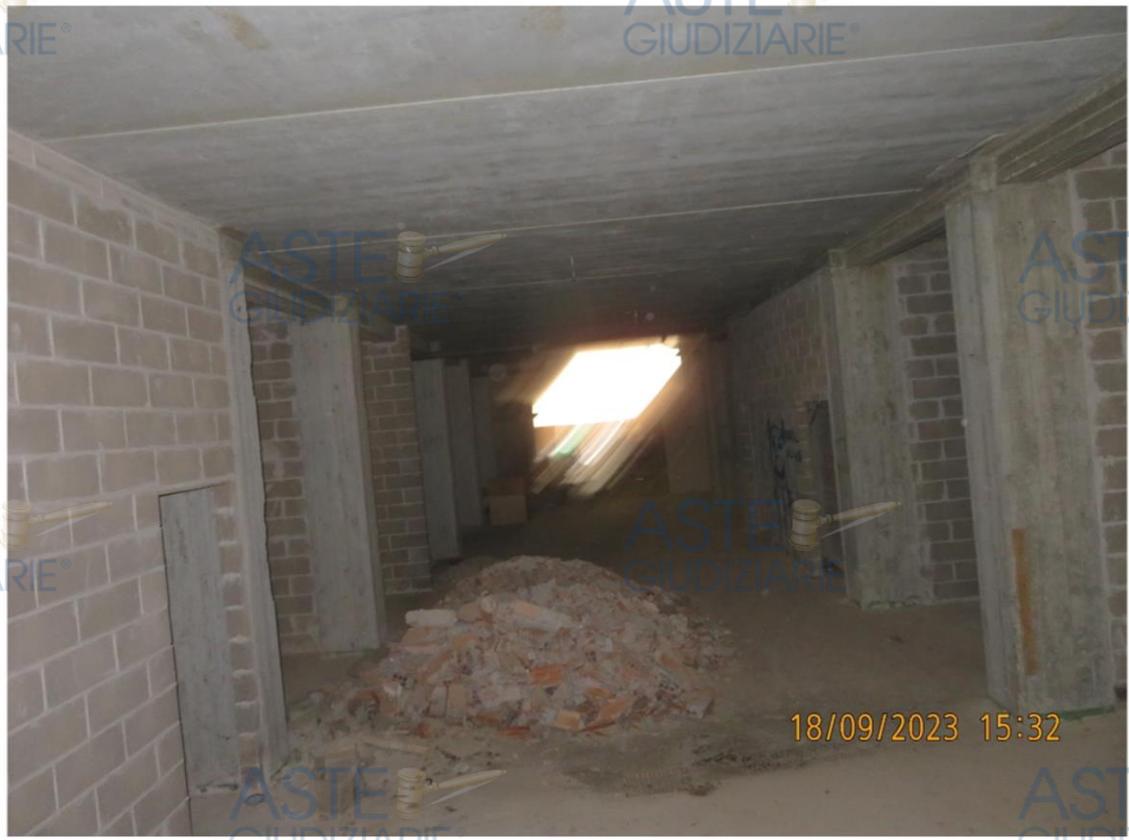
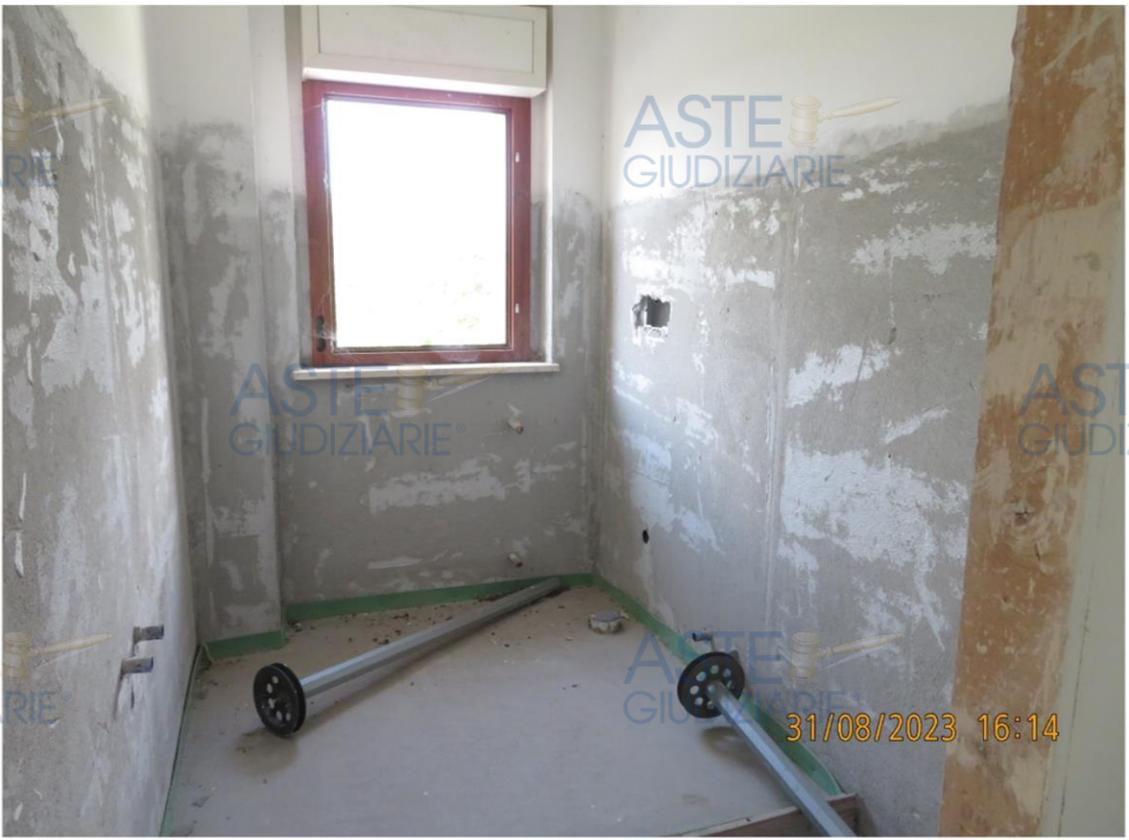
In occasione dei n.3 sopralluoghi effettuati dallo scrivente (avvenuti rispettivamente il 22/06/2023, il 31/08/2023 e il 18/09/2023) si è preso atto di un pessimo stato conservativo generalizzato riguardante la quasi totalità degli appartamenti nonché degli spazi comuni. Tale circostanza rende inevitabile, a giudizio di chi scrive, considerare un abbattimento di un ulteriore 25% del valore di stima iniziale. In tale abbattimento si intendono ricompresi i costi per:

- Effettuare le bonifiche e sistemazioni generali preliminarmente necessarie (bonifica e pulizia delle aree esterne, bonifica del piano seminterrato dai rifiuti di varia natura, Bonifica generale dal guano di piccioni, riparazione della impermeabilizzazione dei terrazzi e lastrici solari risultante inidonea o danneggiata.

- Completare i lavori e gli impianti mancanti;
- Effettuare lavori di manutenzione necessari per ripristinare un normale stato di conservazione o eventuali difetti di costruzione;

- Ripristinare eventuali difformità realizzative rispetto a quanto assentito con il richiamato Permesso di Costruire ovvero regolarizzare, ove possibile, le medesime difformità. Tali difformità riguardano la diversa distribuzione interna di molti appartamenti e del piano interrato ad uso box e cantine, nonché la diversa conformazione delle rampe carrabili presenti.

- Considerare, pro quota, i lavori necessari anche sulle parti comuni (cortili, scale, ascensori, ecc.)
