Perizia dell'Esperto ex art. 568 c.p.c. Geom. Carini Valerio,
nell'Esecuzione Immobiliare 548/2011 del R.G.E.

VERSIONE AGGIORNATA DEL 07.11.2022

- **Bene N° 1** - Villetta di tre piani piano S1-T-1, ubicata in Morlupo (RM) - loc. "Ca Bellina", edificata sulla particella 418 del foglio 22 .

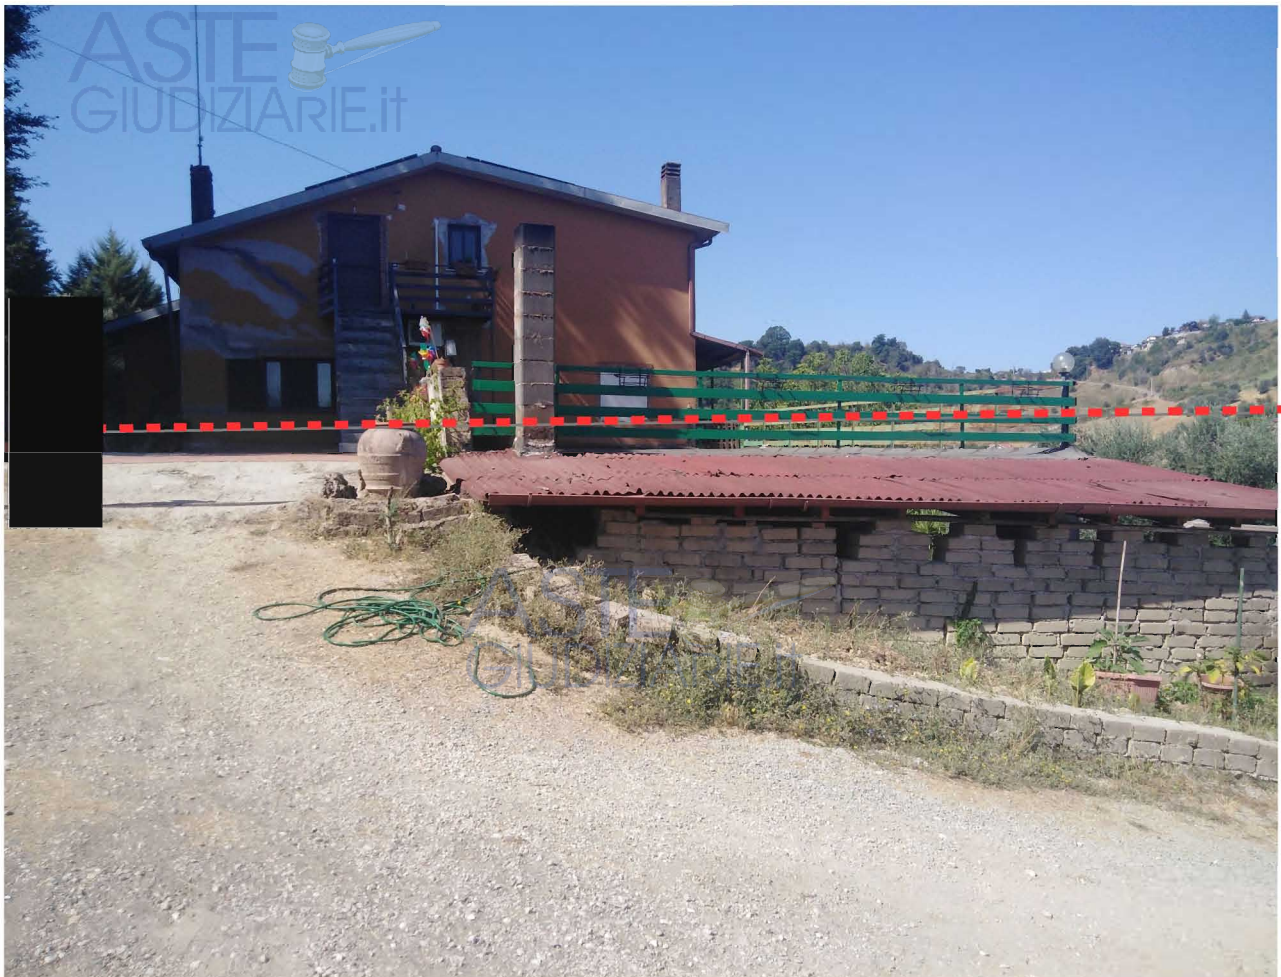
Vista del villino dalla particella 263 non oggetto di esecuzione

indicazione sommaria del confine tra la 263 e la 418 eseguita

N.B. Il muro a secco di blocchetti e la tettoia ricadono sulla particella 263 non oggetto di esecuzione

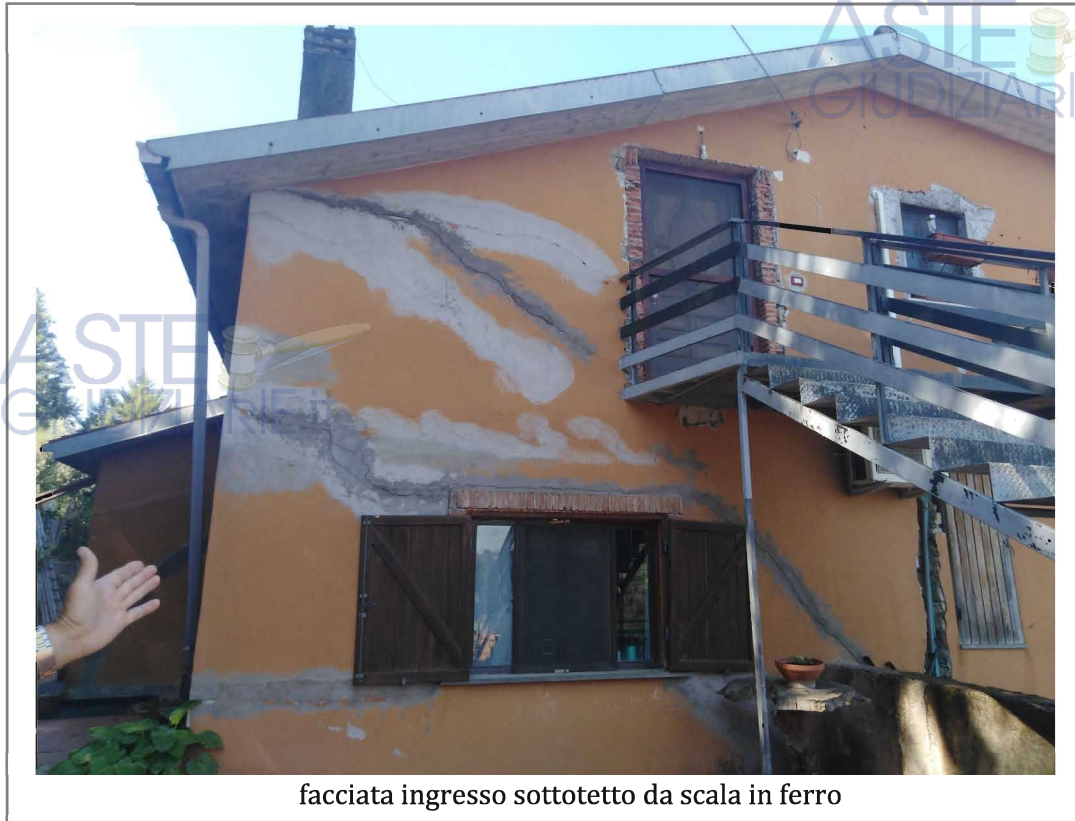
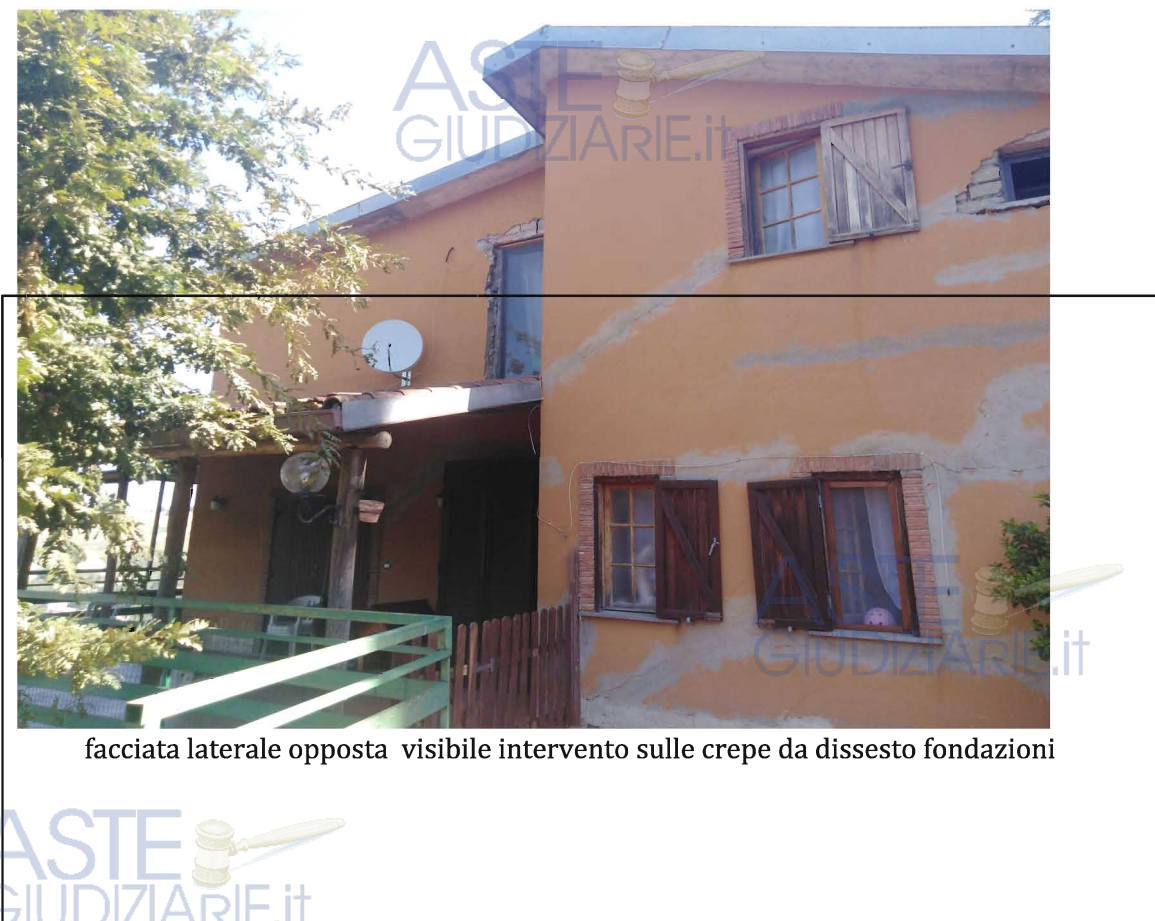
Foto del piano terra e del piano sottotetto con accesso tramite la scala in ferro esterna.

La scala in ferro esterna è stata realizzata dall'esecutato senza autorizzazione.

5. Va presentata pratica per la sanatoria per ottenere la sanatoria delle opere sanabili quali la eliminazione del vano scala interno, la realizzazione della scala esterna in ferro di accesso al piano 1°

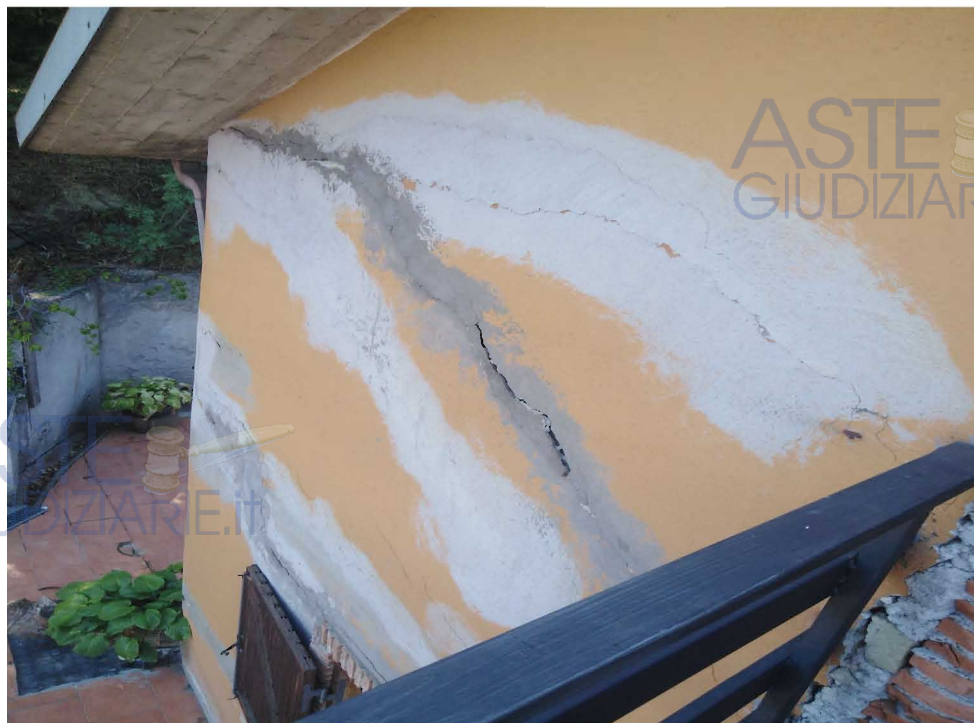
facciata laterale

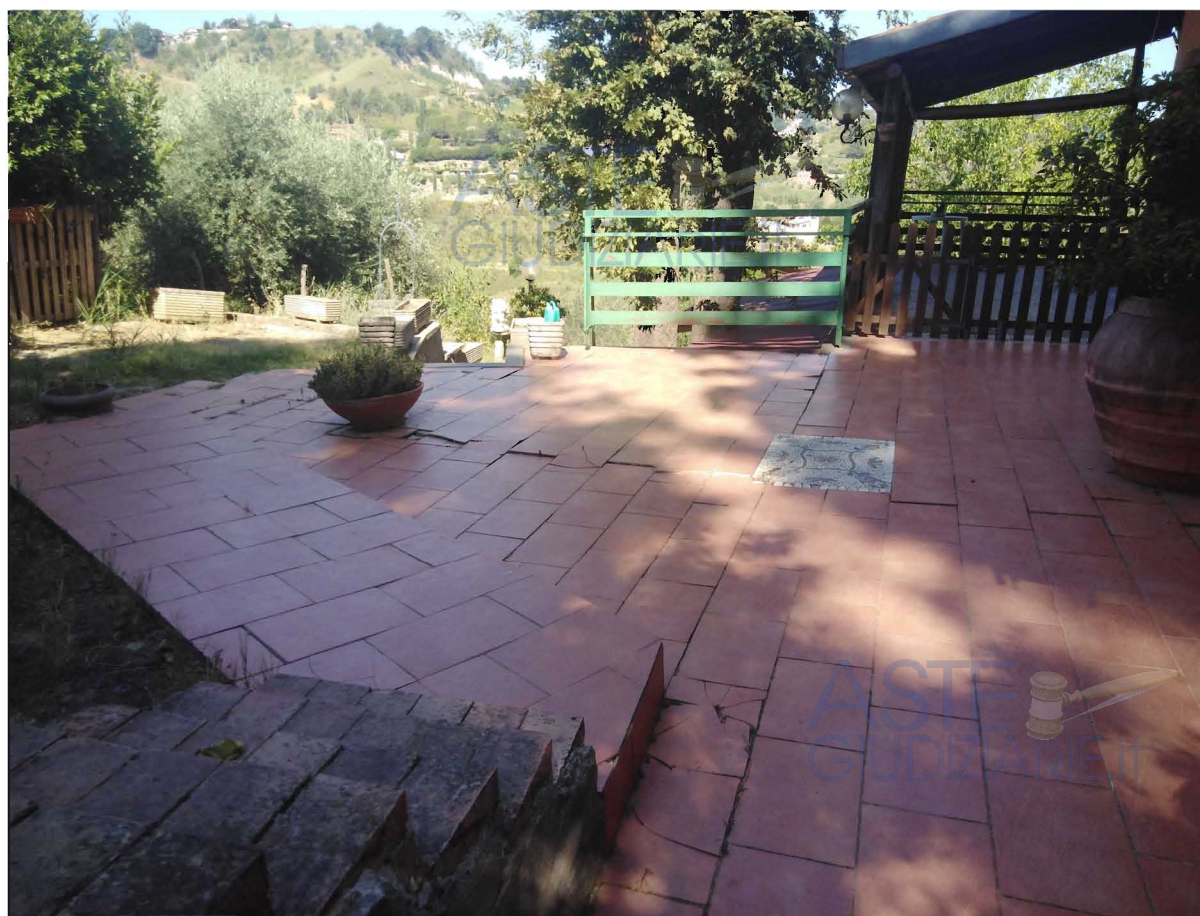
pavimentazione esterna particolare dissesto del terreno di fondazione

Trattasi di una costruzione in muratura e c.a. con intonaci e tinte esterne, con copertura a tetto portici in legno, presenta gravi segni di dissesto del terreno di fondazione. Le facciate esterne le pavimentazioni esterne hanno bisogno di rifacimento.

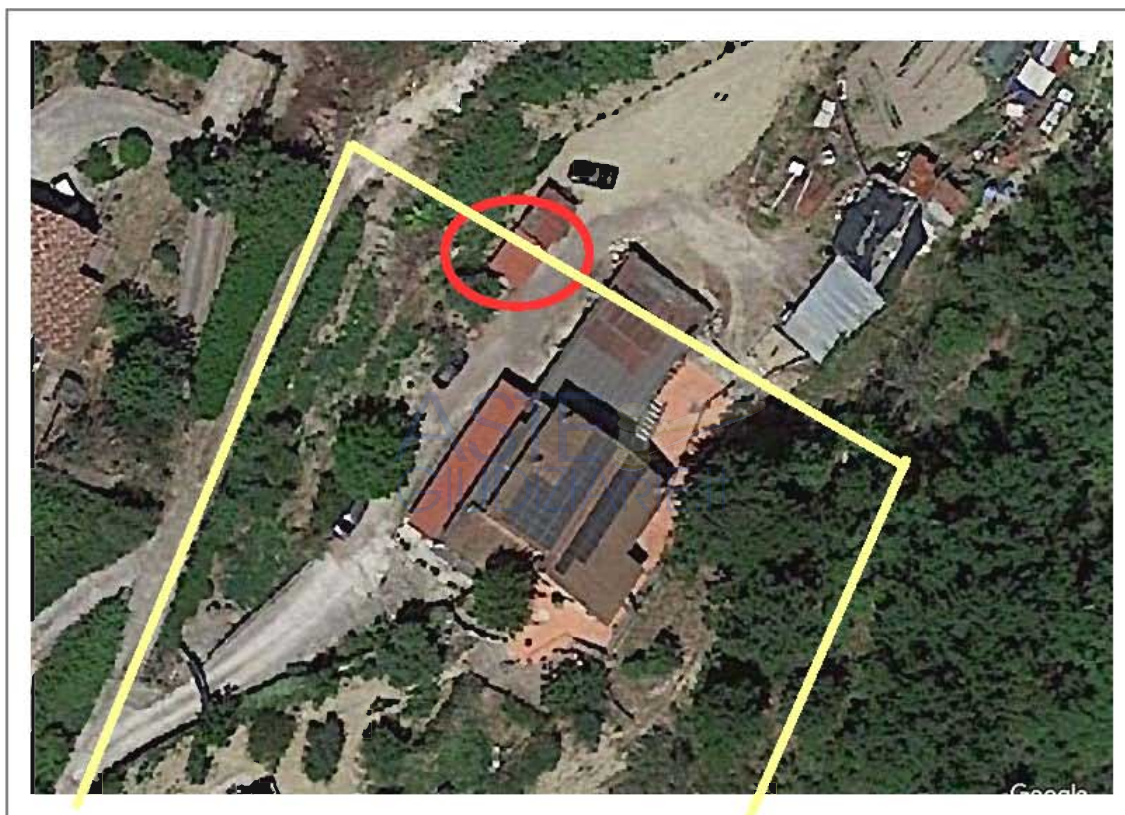
Manufatti realizzati sull'area di sedime cerchiati in rosso

4. Risultano eseguite opere senza autorizzazione. Vanno considerati i costi di abbattimento delle opere abusive insistenti sul lotto e non sanabili (manufatti posti a distanze ridotte dai confini, la chiusura del sottoportico al piano S/1 etc;)

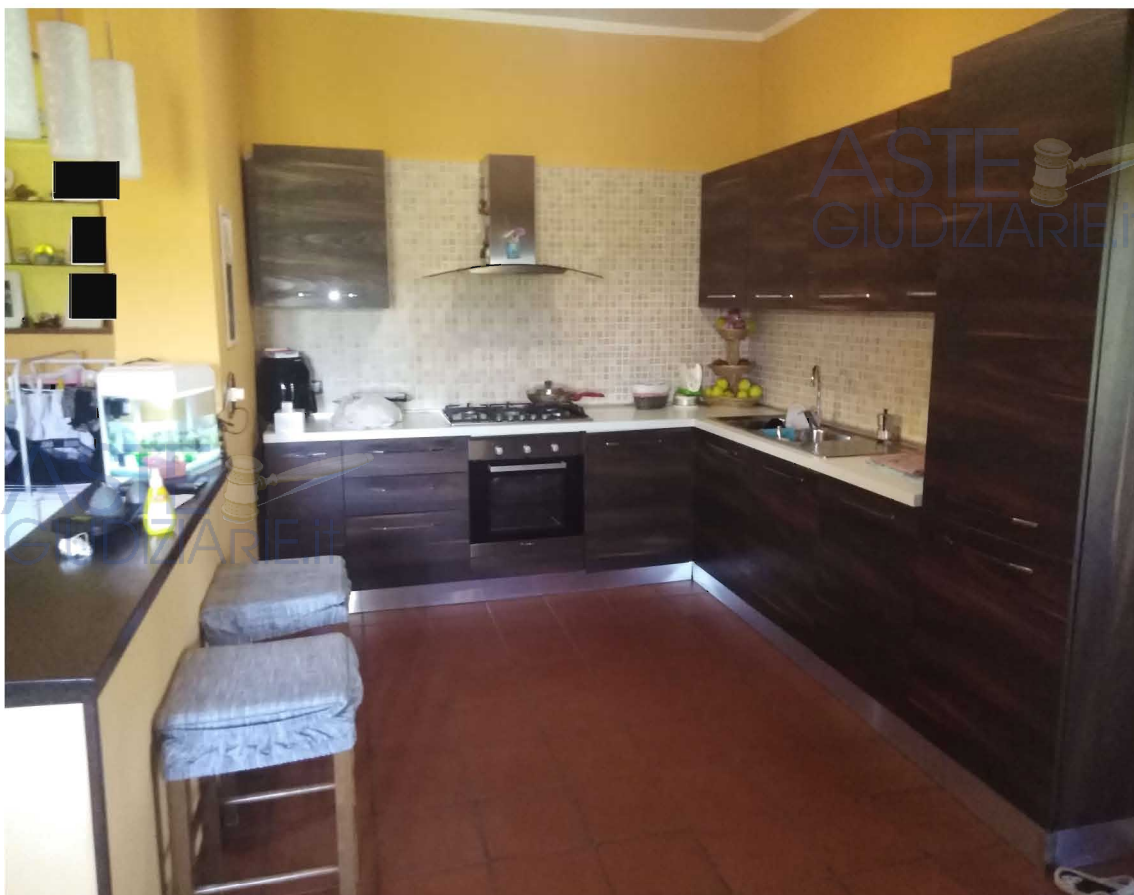
Cucina PT
