TRIBUNALE DI TORINO

R.G. n. 1559/14

PERIZIA PER ESECUZIONE IMMOBILIARE

Si tratta della quota di 1/2 di un abitazione in villino ad un piano fuori terra oltre sottotetto e seminterrato nonché basso fabbricato nel cortile e relativo terreno di pertinenza sito in Torino via Rubens Fattorelli n. 96 già strada del pascolo 196/16 e più precisamente si tratta di :

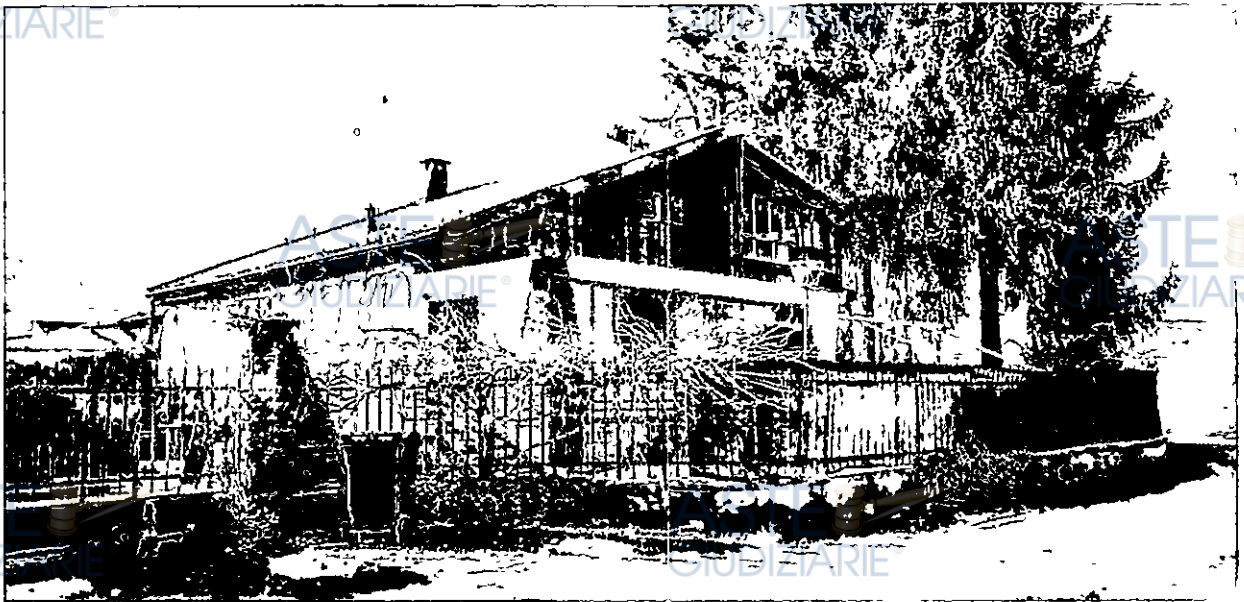
Si tratta di un immobile edificato negli anni '60 dello scorso secolo, mai completamente ultimato, che necessiterebbe di un intervento di ristrutturazione completa per adeguare gli impianti, rinnovare tutti i componenti soggetti ad usura, razionalizzare la distribuzione interna, eliminare le parti abusive e allacciarlo alle reti dei servizi.

In particolare si evidenzia che se anche la parte al piano terra è stata parzialmente ristrutturata dall'attuale occupante è ragionevole prevedere la necessità di un intervento di ristrutturazione completo che consideri anche la modifica delle scale per il collegamento dei tre piani, i rifacimento della facciata (anche da coibentare), la sostituzione di tutti i serramenti esterni.
