TRIBUNALE ORDINARIO DI TORINO

R.G. 12664/21

CONSULENZA TECNICA D'UFFICIO

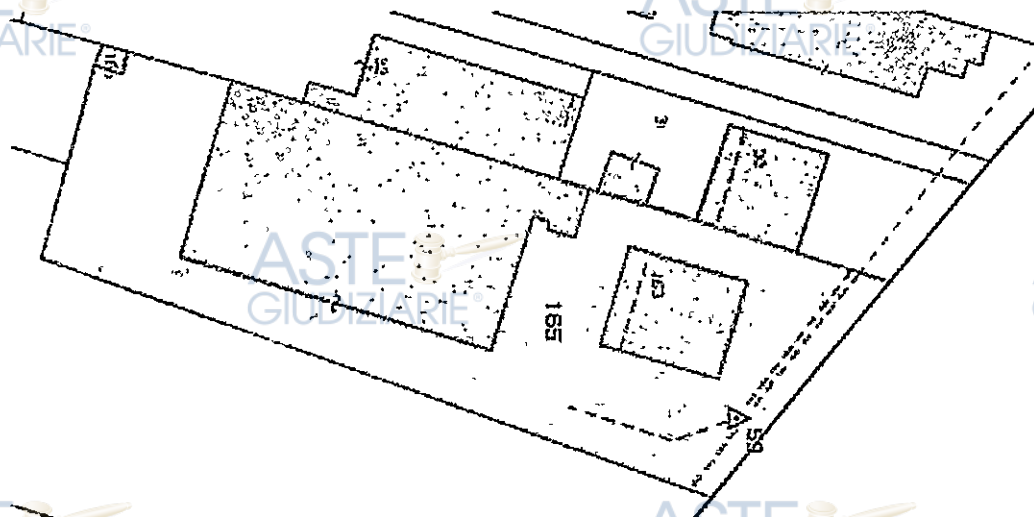
Come infatti emerge dall'estratto di mappa riprodotto sopra, il terreno di pertinenza della villetta oggetto della presente e quello del capannone industriale ora di proprietà di terzi, ma precedentemente di proprietà dell'esecutata che l'aveva costruito con il marito, condividono la stessa particella mappale 165. Il terreno non è neppure stato diviso al catasto fabbricati: nelle schede dei vari subalterni non è mai indicato il terreno di pertinenza (si veda l'allegato n. 2 schede catastali che contiene tutte le schede catastali degli immobili insistenti sulle particelle 165 (i tre subalterni 103-104 e 105 nati dal frazionamento del sub. 1, il garage di pertinenza della villetta oggetto della presente sub. 2 e i due subalterni della villetta mappale 163 sub. 1 e 2).

In casi come questi il frazionamento che sarebbe stato opportuno che i proprietari avessero presentato per la divisione potrebbe essere effettuato anche successivamente. Sarebbe quindi possibile per i proprietari attuali di tutti gli immobili presentare, congiuntamente, un frazionamento catastale per dividere la particella 165 in due mappali seguendo la dividente nn. 1, 2, 3 e 4. A tale frazionamento al catasto terreni potrebbe seguire un riaccatastamento dei fabbricati che specifichi l'estensione del terreno di pertinenza (individuando anche la parte esterna alle recinzioni adibita al passaggio comune / strada). La presentazione di tale frazionamento avrebbe la funzione di

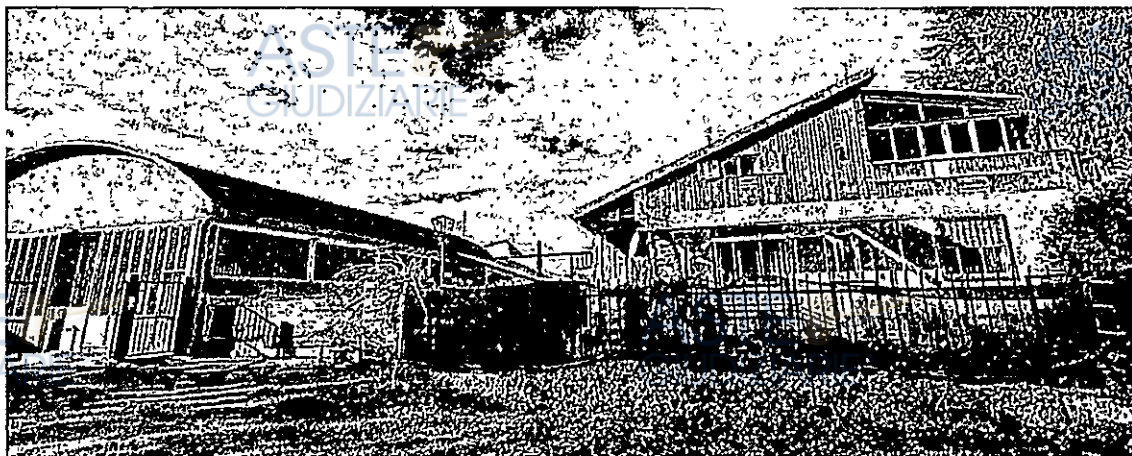
Non sono state individuate servitù particolari, oltre a quelle per il mantenimento di luci, vedute, tubazioni, cavidotti, stillicidi e altro a distanza minore di quella legale, che usualmente di creano con la divisione di un fondo. Si veda l'immagine che segue che, a titolo di esempio, mostra l'esistenza di finestre sul muro del capannone posto in prossimità del confine invadito dagli occupanti.
