TRIBUNALE ORDINARIO DI TORINO

CAUSA R.G. N. 16819/2023

RELAZIONE DI PERIZIA

In comune di Torino nel fabbricato di corso Francia 299-299bis a tre piani fuori terra oltre a piano sottotetto e piano seminterrato a cantine, servito da due scale, con cortile condominiale e accesso dal civico 299 scala A, l'intera proprietà dei seguenti enti immobiliari:

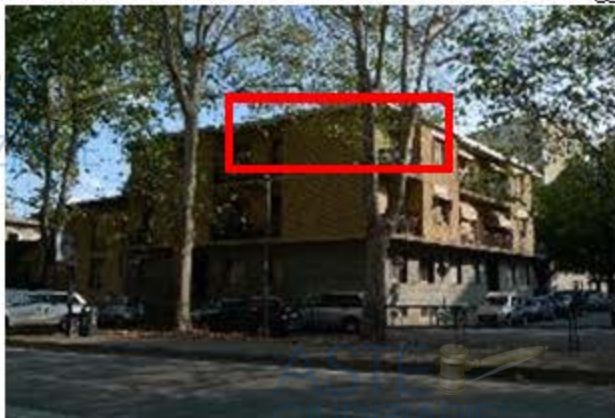
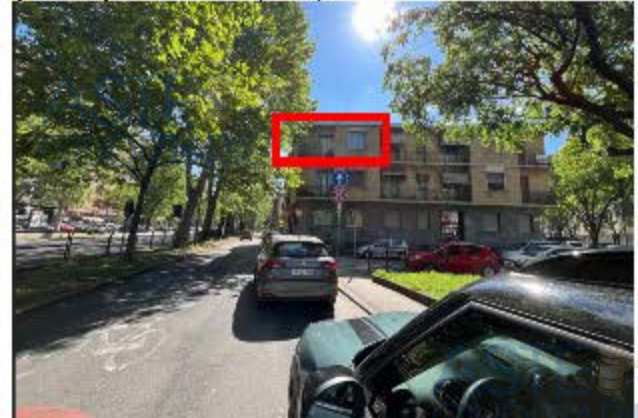
Vedute esterne del fabbricato con individuazione dell'alloggio posto al piano secondo (3° ft.)

Trattasi di alloggio, con rivestimenti interni e impianti originali dell'epoca di costruzione (1960) in buono stato di conservazione, posto al piano secondo (3°ft.), del fabbricato di corso Francia 299-299bis, a tre piani ft., oltre a piano sottotetto e piano seminterrato a cantine avente l'accesso dal portone pedonale di corso Francia 299.

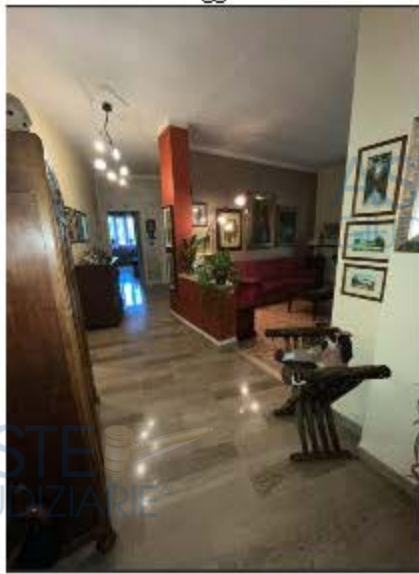
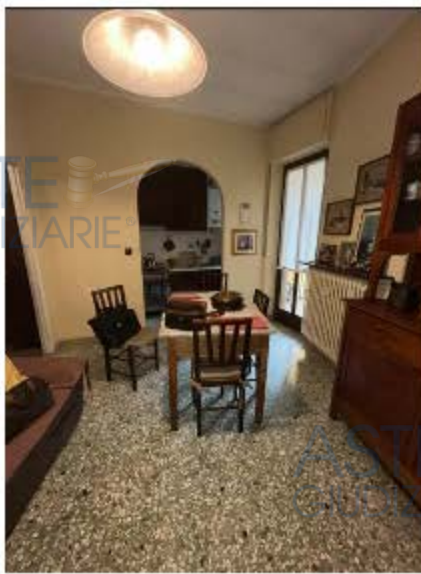
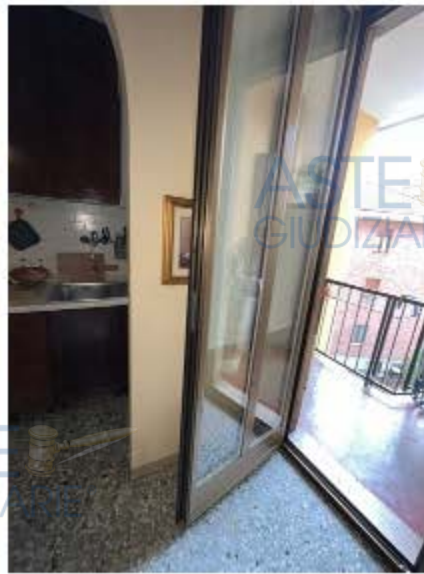
La pavimentazione interna è in lastre di marmo nell'ingresso-corridoio, piastrelle di graniglia nel bagno ripostiglio e nel tinello-cucinino, piastrelle in spezzoni di marmo e graniglia nel soggiorno e nelle due camere.

Le pareti interne sono intonacate al civile e tinteggiate, in buono stato e nel servizio igienico e nel cucinino sono in parte rivestite in piastrelle, il soffitto è piano, sempre intonacato al civile e tinteggiato.

I serramenti sono in legno e alluminio verso l'esterno con vetro camera con saracinesche avvolgibili in materiale metallico

Vedute interne alloggio

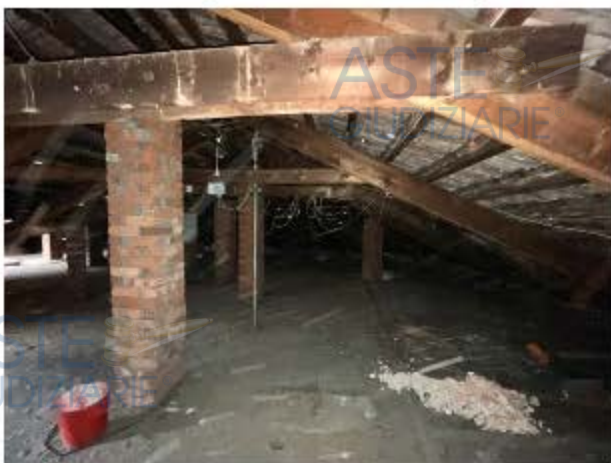
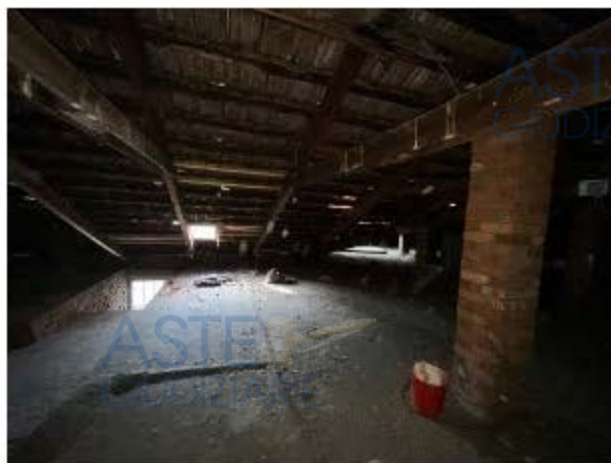
Per quanto riguarda la porzione di sottotetto, la medesima si pratica dal vano scala condominiale ed è allo stato grezzo con pavimento in battuto di cemento senza suddivisioni dalla restante porzione di sottotetto condominiale, con altezza massima al colmo di m.2,40 e minima all'imposta di m.0,00 e quindi senza la possibilità di essere convertito ad uso abitazione in ossequio alla normativa edilizia (h media 2,40)

Porzione sottotetto grezza e non suddivisa da quella condominiale

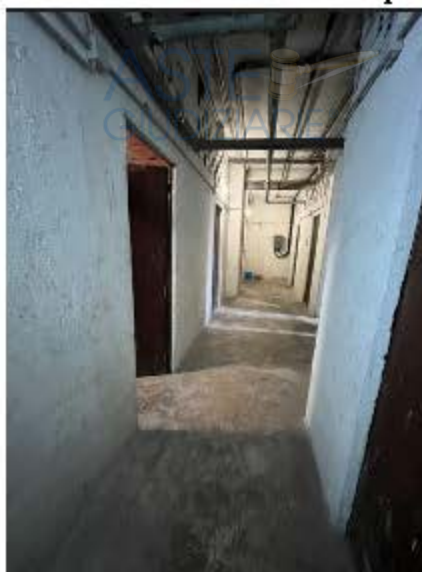
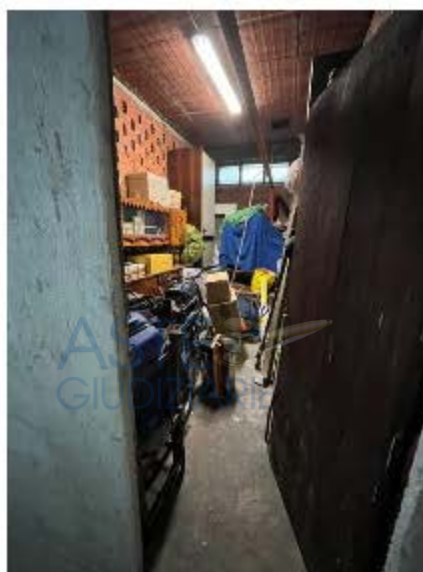
Per quanto riguarda la cantina, posta al piano seminterrato, la medesima si pratica dal vano scala condominiale e dal corridoio comune del piano e presenta pavimento in battuto di cemento, pareti e soffitto a nudo mattone e porta in assito di legno

Cantina piano seminterrato

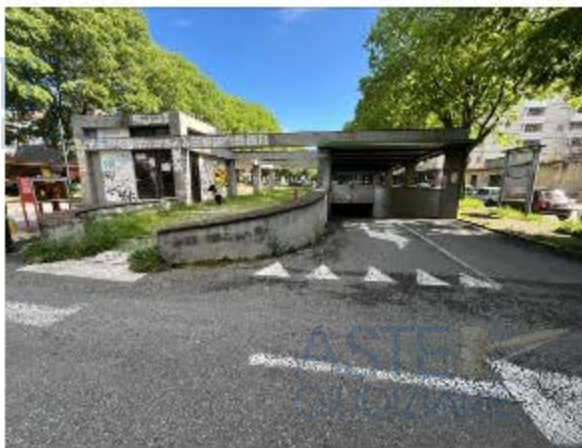
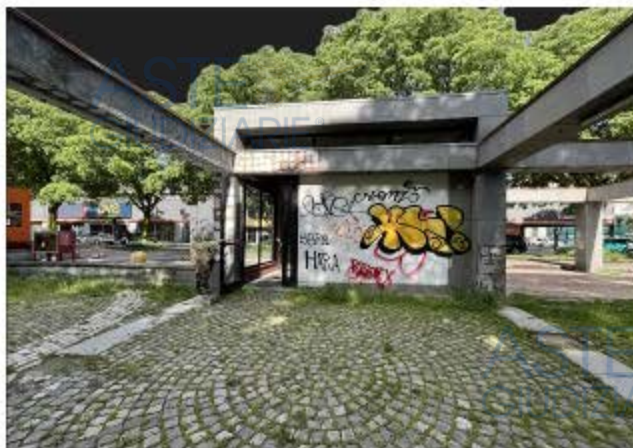
Vedute esterne rampe e accesso e manufatto ingresso pedonale

Trattasi di locale autorimessa interrato con vincolo pertinenziale alla sopracitata unità abitativa, con rampa di accesso e di uscita per le autovetture dal controviale di corso Francia e accesso pedonale dal soprasuolo pubblico comunale di corso Bernardino Telesio attraverso porta che immette in manufatto in cemento armato e vetro ove è situata l'ascensore e il vano scala di accesso ai tre piani interrati.

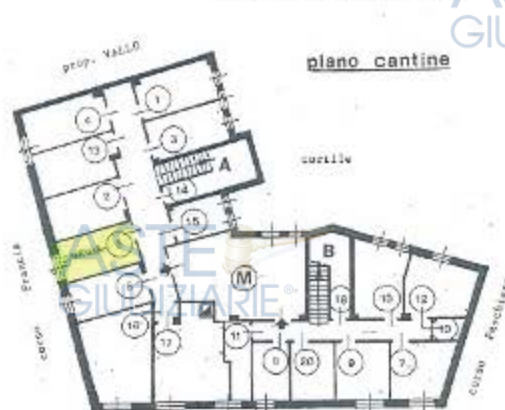
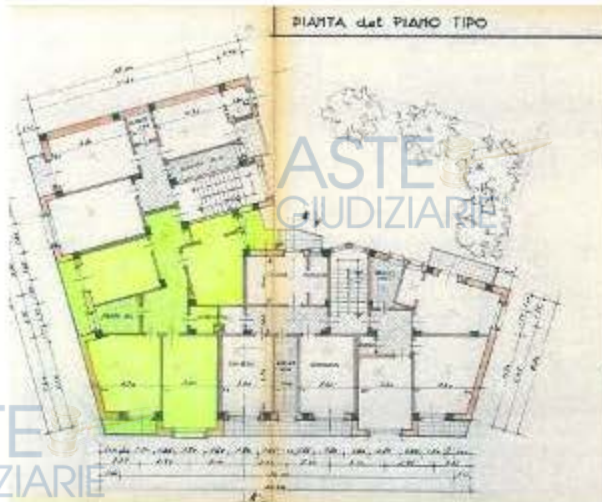
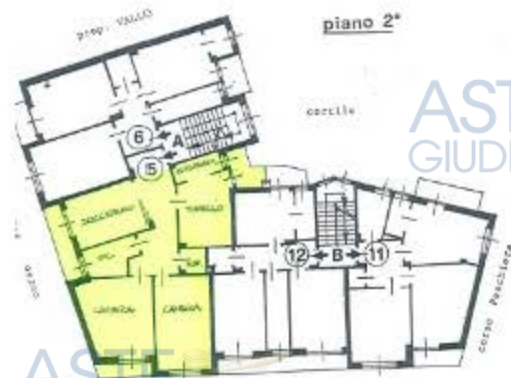
Stato di fatto in sito

•il piano delle cantine in sito presenta una diversa distribuzione interna delle cantine, e la cantina in oggetto presenta la medesima dislocazione della planimetria progettuale, ma in sito è di dimensioni ridotte.

•l'alloggio al piano secondo presenta delle divergenze di tramezzatura interna, oltre all'assenza del tramezzo di separazione tra ingresso/soggiorno e la presenza di solo manufatto di altezza inferiore a 1 metro e contestuale varco aperto al posto della porta

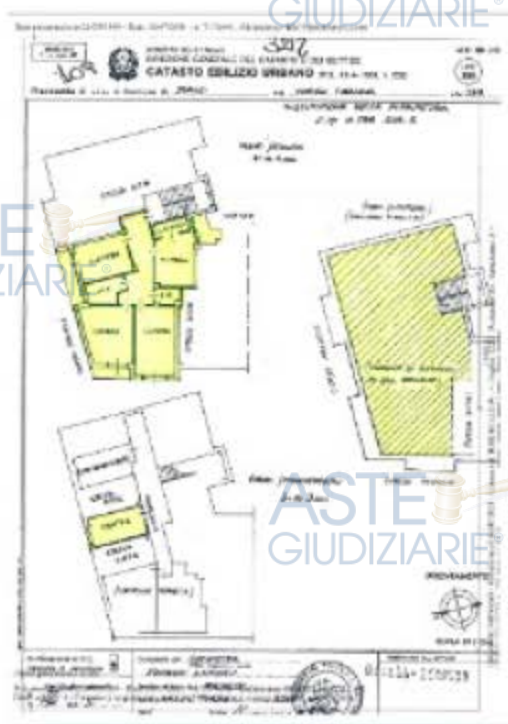
Dal raffronto della planimetria catastale con la situazione riscontrata in sito risulta solo nell'alloggio l'assenza del tramezzo di separazione tra ingresso/soggiorno e la presenza del solo manufatto di altezza inferiore a 1 metro e contestuale varco aperto al posto della porta

In ossequio alle formulazioni sopra riportate in merito alla regolarizzazione edilizia, trattandosi di situazione NON conservabile sotto il profilo edilizio per le motivazioni sovra esposte, NON risulta
