CONSULENZA TECNICA DI UFFICIO

Immobili in via Cornaglio 14, Buttigliera Alta (TO)

f. 10, p. 60 sub.1 - f. 10, p. 60 sub.2 - f. 10, p. 59 - f. 10, p. 61

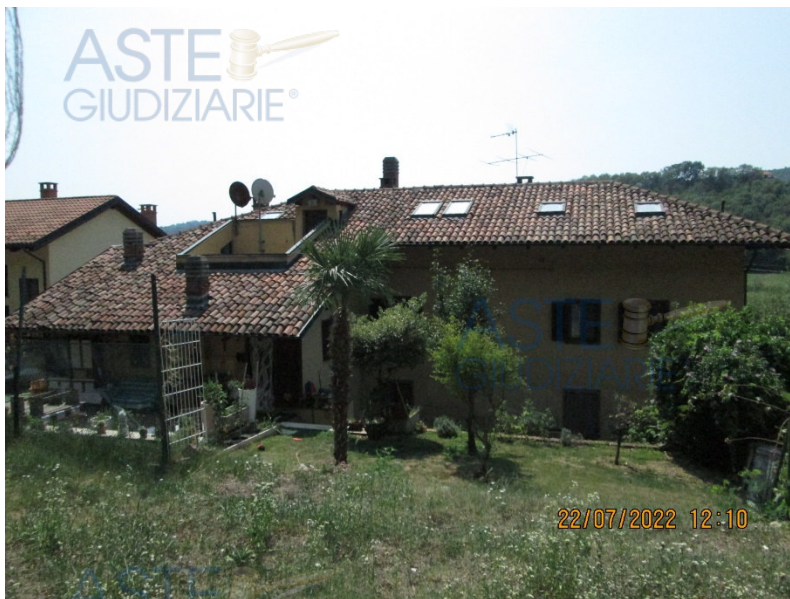
Veduta nord del fabbricato e dei terreni

Da via Cornaglio 14 si accede tramite cancello pedonale e ingresso carraio (foto 1) al terreno su cui insiste il fabbricato (f. 10 p.60).

Alle spalle del fabbricato in continuità con la particella 60, è presente un terreno in pendenza (f. 10 p. 59) sistemato a giardino ben curato (foto 14) che confina con un appezzamento terrazzato (f. 10 p. 61) collegato alla p. 59 tramite scaletta in ferro (foto 15 e 16).

L'edificio residenziale (bifamiliare) di fine ottocento è a due piani fuori terra oltre piano mansardato. (foto 2-13). La struttura dell'edificio è in muratura con facciate intonacate, i solai

sono costituiti da voltini di mattoni e putrelle in ferro, il tetto a padiglione ha la struttura principale in cemento armato e manto di copertura in coppi.

Da un punto di vista manutentivo le facciate e il tetto sono in buone condizioni, da quanto riferito dalla proprietà gli ultimi interventi sulle parti comuni risalgono agli inizi degli anni '90.

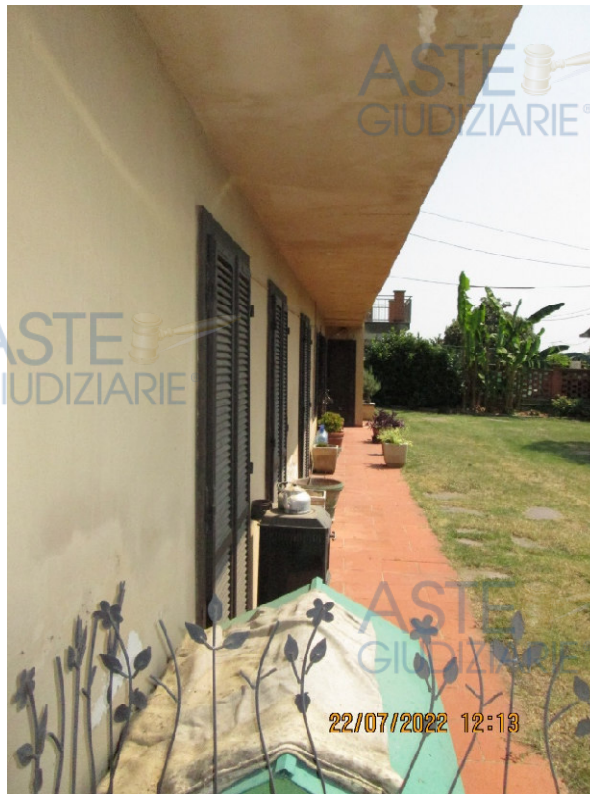
Fronte sud piano terra

L'alloggio al piano terra con tripla esposizione è dotato di affaccio principale verso sud.

La scrivente non ha potuto verificare la presenza di un vespaio, anche se non sono presenti macchie di umidità da risalita capillare. Sono invece visibili alcune fioriture da umidità nel soggiorno (foto 22). L'unità immobiliare è inoltre vetusta sia negli impianti che nei serramenti inadeguati da un punto di vista dell'isolamento termico, pertanto il piano terra risulta complessivamente da ristrutturare.

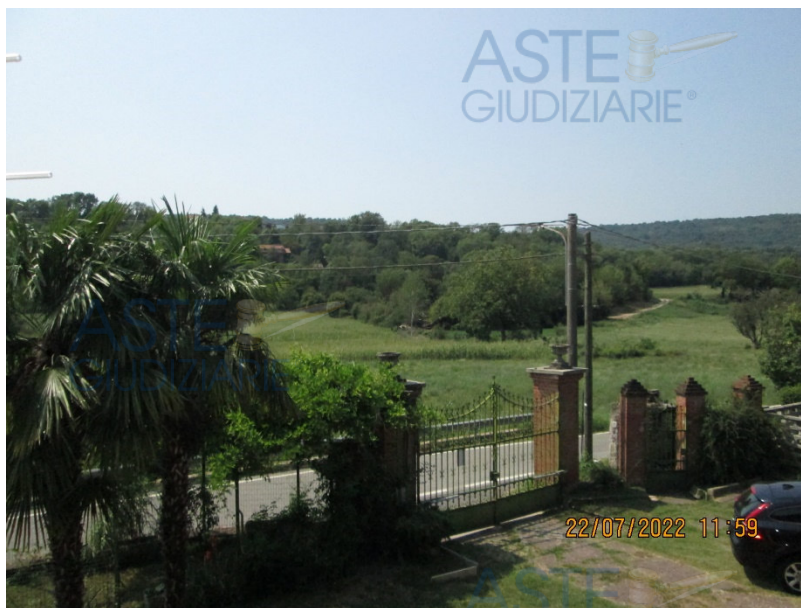
Veduta panoramica dal balcone del 1° piano

Tutte le camere esposte a sud affacciano tramite portafinestra su un lungo balcone (foto 52, 53) con affaccio panoramico (foto 54) in fondo al quale è ubicato un piccolo ripostiglio (foto 52).

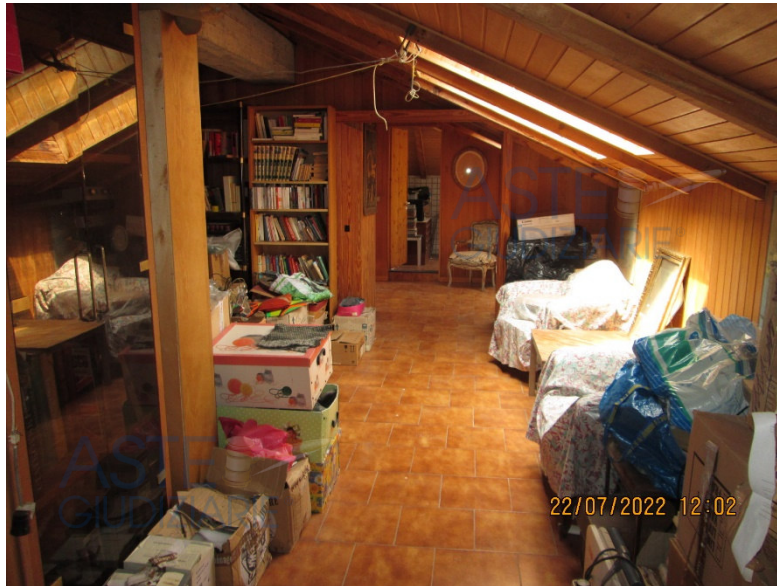
Veduta interna della mansarda

La mansarda è composta da una camera di mq 24,1 con terrazzo di mq 10,00 (foto 58-61), da due locali comunicanti rispettivamente di mq 26,95 e mq 16,81 (foto 62-65), da una cameretta di mq 9,84 (foto 67) e da un bagno aerato di mq 6,8 (foto 66).

La superficie netta calpestabile della mansarda è di ca mq 85. L'altezza minima dei locali è di mt 1,43 mentre quella sotto la trave di colmo di mt 2,23 e l'altezza massima sotto il rivestimento di perline di mt 2,63, da cui un'altezza media sotto perlina pari a mt 2,03.

Le finiture consistono in lucernai con telaio in legno e doppio vetro sulle falde del tetto, abbaini e portafinestra su terrazzo con serramenti lignei e vetro singolo. I pavimenti sono in gres e tutti i rivestimenti di soffitti e pareti in "perline" di legno, piastrelle in gres nel bagno.

L'immobile al piano primo e mansarda pur essendo abitabile è vetusto sia negli impianti che nei serramenti inadeguati da un punto di vista dell'isolamento termico, pertanto risulta complessivamente da ristrutturare.

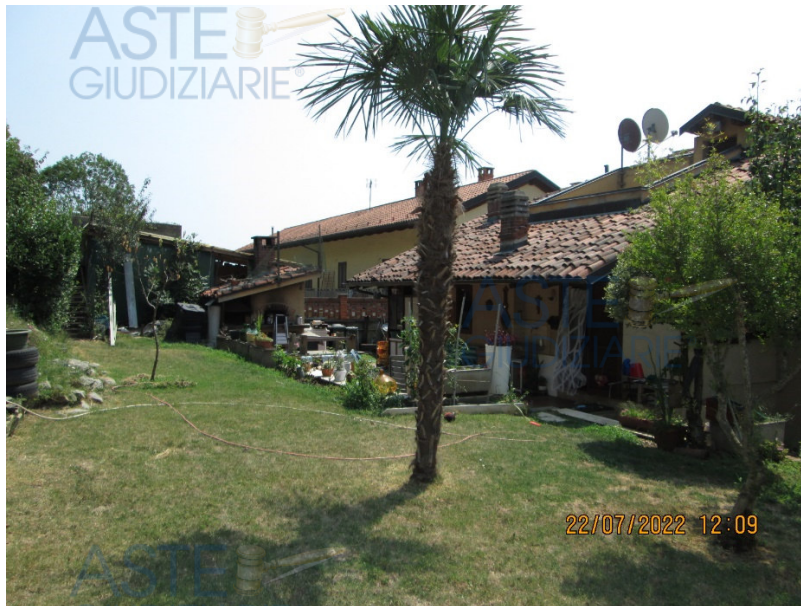
Terreno f. 10 p. 59

Terreno particella 59

A nord, contigua alla particella 60 del foglio 10, si trova la particella 59, terreno in pendenza adibito a giardino con prato ben curato e alcune alberature. Si segnala la presenza di un punto acqua per l'irrigazione.

Un muro a secco sostiene il terrazzamento dell'appezzamento identificato con la particella 61 collegata tramite scaletta in ferro al terreno sottostante. (foto 14, 15).

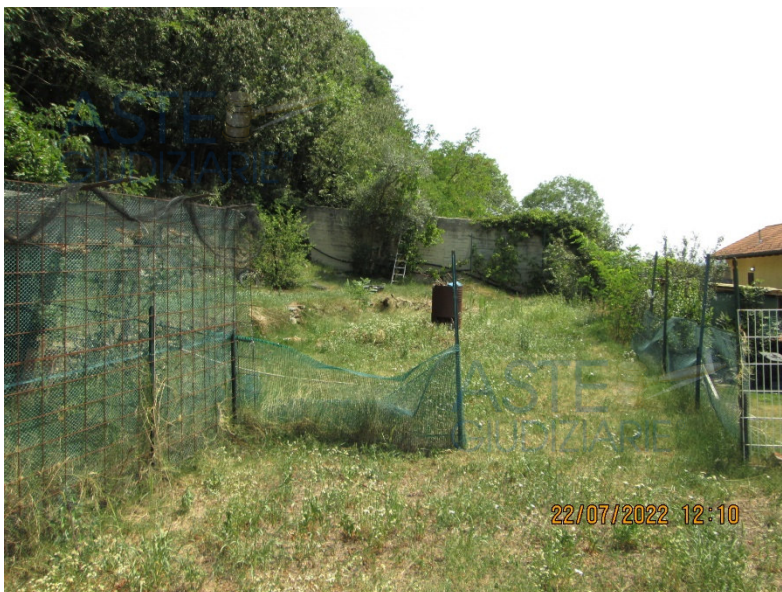
Terreno f. 10 p. 61

Terreno particella 61

Salendo ancora a nord tramite scaletta in ferro si sviluppa il terreno in pendenza a prato della particella 61 (foto 13, 16) che sviluppa una superficie di mq 333, come desunto dalla visura catastale (Allegato 5).

Un muro in cemento determina il confine con le altre proprietà (particelle 532, 62 e 279).
