TRIBUNALE ORDINARIO DI TORINO
SEZIONE ESECUZIONI IMMOBILIARI
Giudice Dott.ssa Ester MARONGIU

RELAZIONE ESTIMATIVA DI
CONSULENZA TECNICA D'UFFICIO

PROCEDURA ESECUTIVA n. 148/2022 R.G.
vi è riunito il Procedimento n. 554/2022 R.G.

Nel complesso costituito da più unità immobiliari sito in Torino (TO), Corso Raffaello n. 28, e più precisamente:

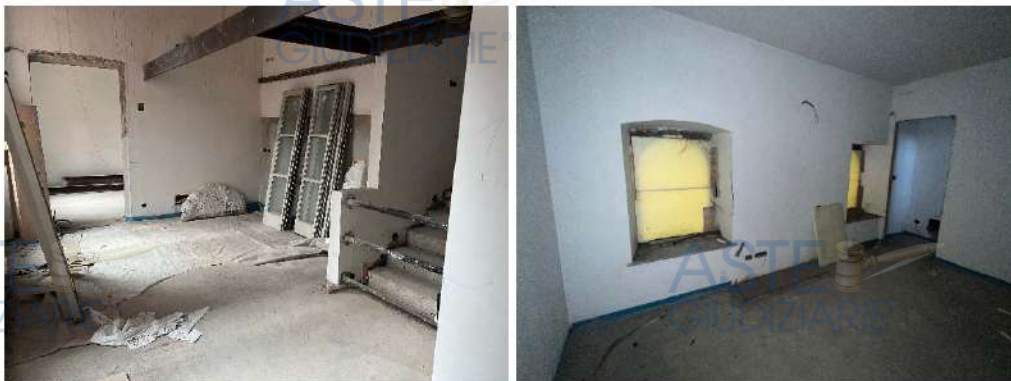
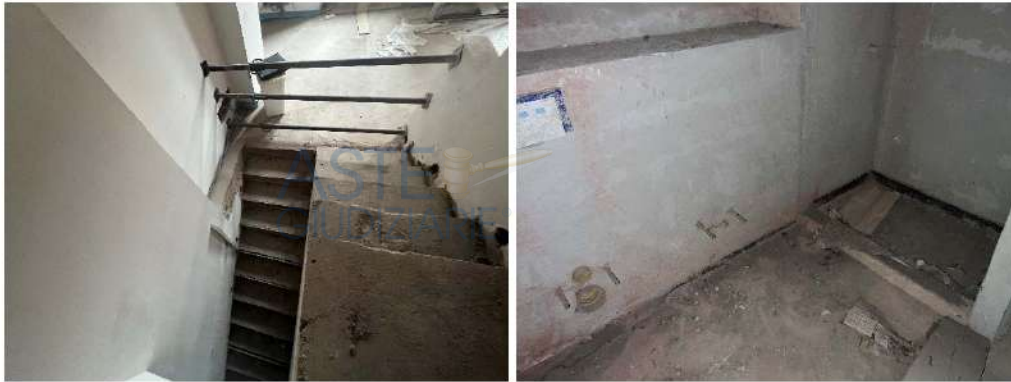
- porta d'ingresso;
- infissi interni;
- infissi esterni lato strada;
- pavimenti, rivestimenti, soglie, pedate scala;
- sanitari;
- frutti e mascherine impianto elettrico;
- solaio, scala e ringhiere soppalco;
- tamponamento di comunicazione con unità immobiliare confinante.

In considerazione dello stato dell'arte, gli impianti tecnologici (riscaldamento e condizionamento, idrico sanitario, elettrico e gas) risultano parzialmente predisposti, con la precisazione che la futura fornitura del gas, verrà prossimamente interrotta in quanto tutte le unità del complesso dovranno essere dotate di piastre a induzione.

Al fine di determinare l'incidenza delle opere non realizzate, è stato redatto prospetto esemplificativo dal quale si deduce uno stato di avanzamento lavori pari al **64,02%** (allegato 14).

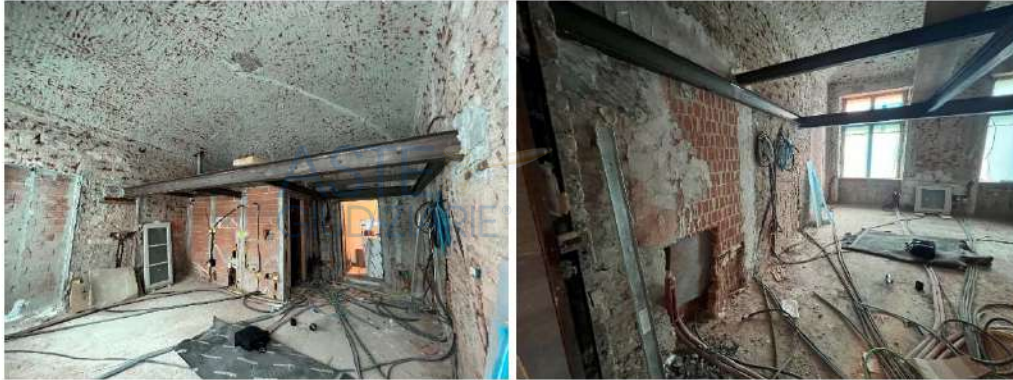
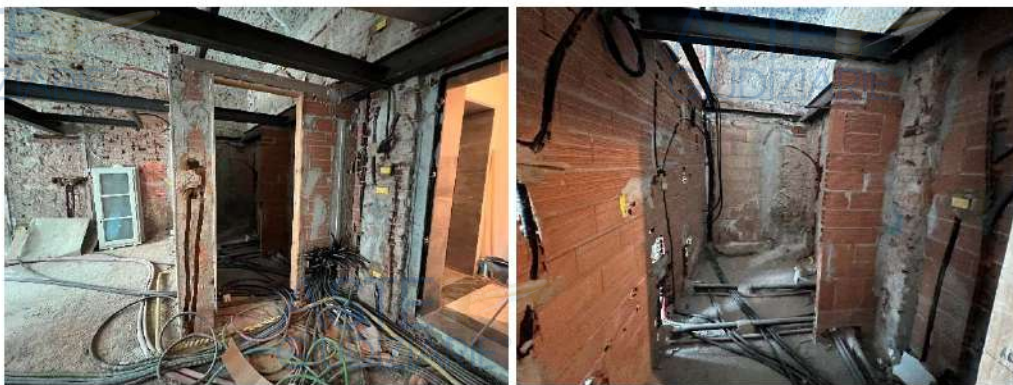
LOTTO SECONDO - (documentazione fotografica allegato 15)

- porta d'ingresso;
- infissi interni;
- intonaci;
- sottofondi;
- pavimenti, rivestimenti, soglie;
- sanitari;
- impianto elettrico (solo tracce e posa tubazioni);
- solaio, scala e ringhiere soppalco.

In considerazione dello stato dell'arte, gli impianti tecnologici (riscaldamento e condizionamento, idrico sanitario, elettrico e gas) risultano parzialmente predisposti, con la precisazione che la futura fornitura del gas, verrà prossimamente interrotta in quanto tutte le unità del complesso dovranno essere dotate di piastre a induzione.

Al fine di determinare l'incidenza delle opere non realizzate, è stato redatto prospetto esemplificativo dal quale si deduce uno stato di avanzamento lavori pari al **56,39%**

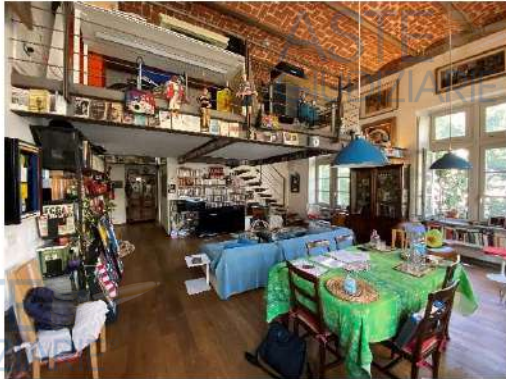
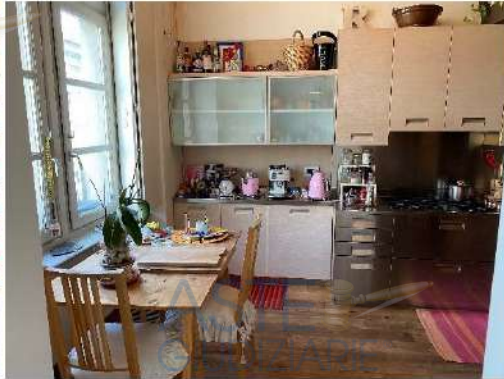
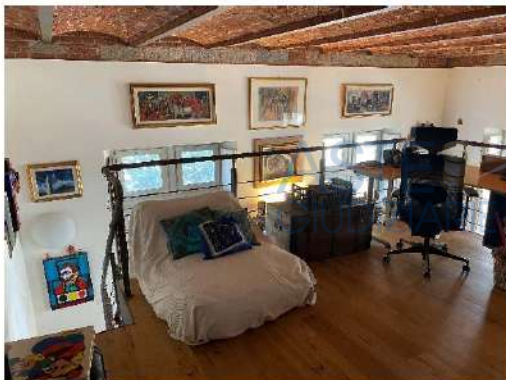
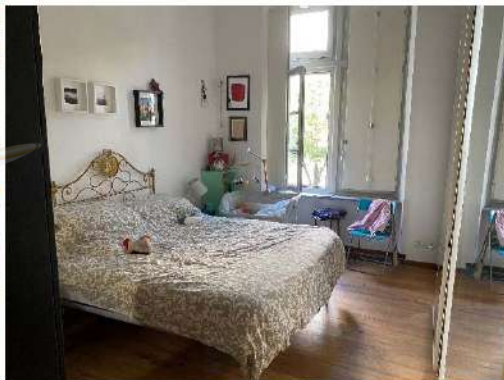
Accesso all'unità tramite porta blindata; pavimentazioni in parquet; pareti intonacate e tinteggiate al civile, con rivestimenti in ceramica (bagni e pareti attrezzate cucina); soffitti con voltini al grezzo; porte interne in legno a battente singolo e/o scorrevoli con pannello pieno; impianto sanitario: bagni dotati di wc, bidet, lavabo, doccia e/o vasca; soppalco con struttura portante e ringhiere in ferro, orizzontamenti in legno e/o vetro; impianto elettrico intubato sottotraccia; impianto di riscaldamento e acqua calda sanitaria centralizzato con teleriscaldamento; impianto di condizionamento all'attualità predisposto ma non funzionante.

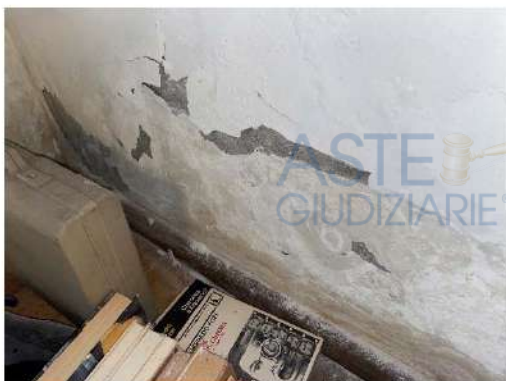
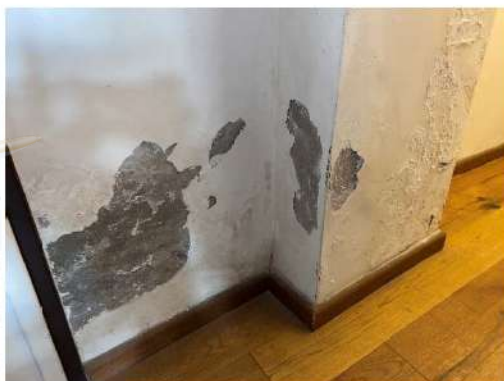
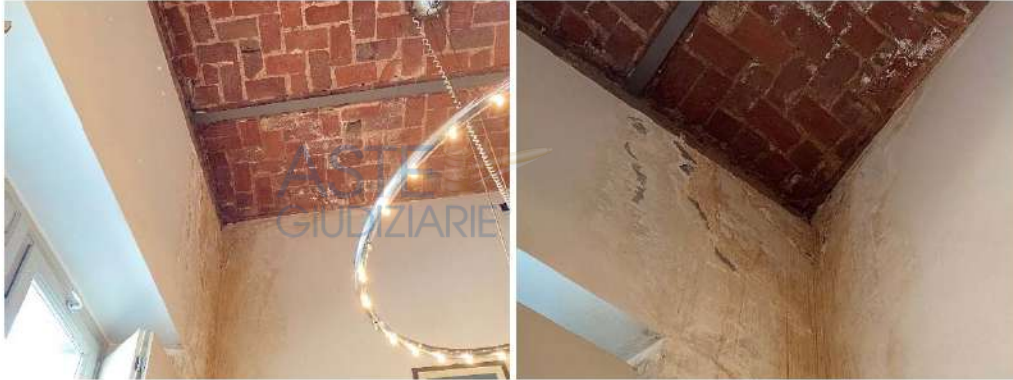
Si rileva la presenza diffusa di efflorescenze nonché infiltrazioni, meglio rappresentate nelle seguenti fotografie esplicative.

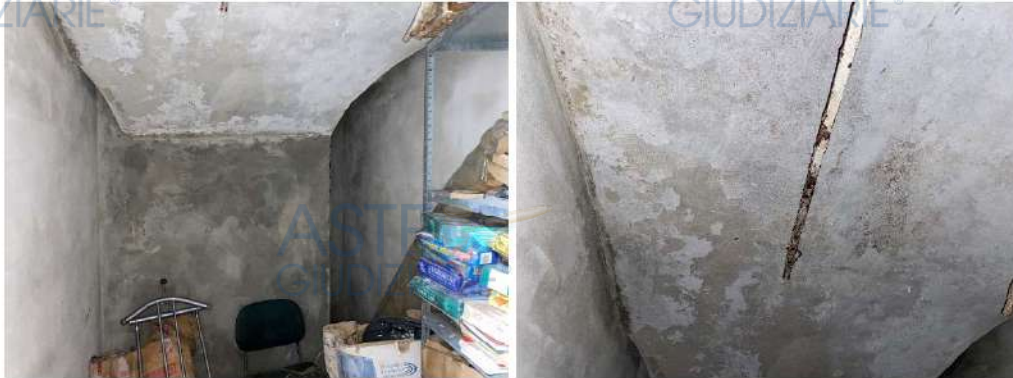
ASTE GIUDIZIARIE® Si dà altresì atto che tale fenomeno infiltrativo interessa anche la pertinenziale cantina. ASTE GIUDIZIARIE®

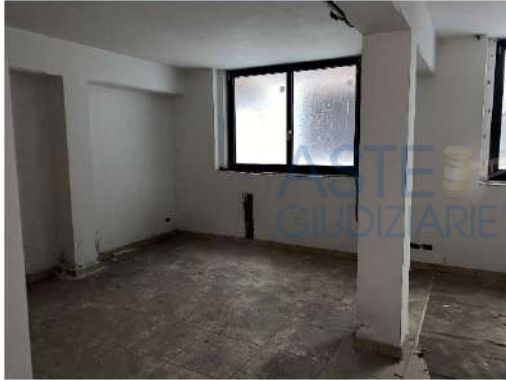
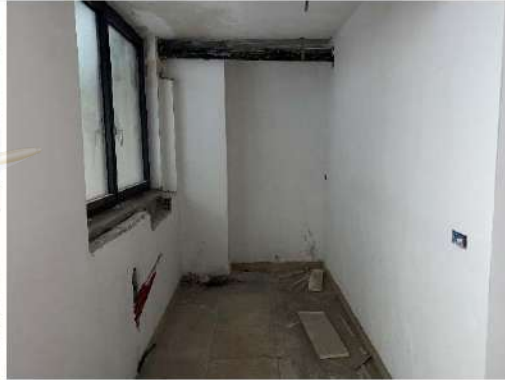
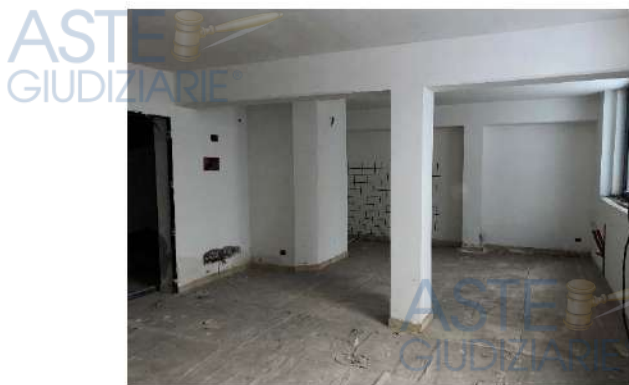
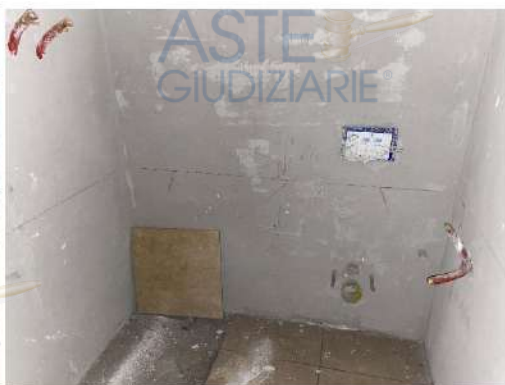
Deposito al piano seminterrato - sub. 101

ASTE GIUDIZIARIE® L'unità non risulta ultimata in quanto, a titolo esemplificativo e non esaustivo, non sono state realizzate le seguenti opere: ASTE GIUDIZIARIE®

- porta d'ingresso;
- infissi interni;
- rivestimenti, soglie;
- sanitari.

In considerazione dello stato dell'arte, gli impianti tecnologici (riscaldamento e condizionamento, idrico sanitario ed elettrico) risultano parzialmente predisposti.

Al fine di determinare l'incidenza delle opere non realizzate, è stato redatto prospetto esemplificativo dal quale si deduce uno stato di avanzamento lavori pari al **66,50%**

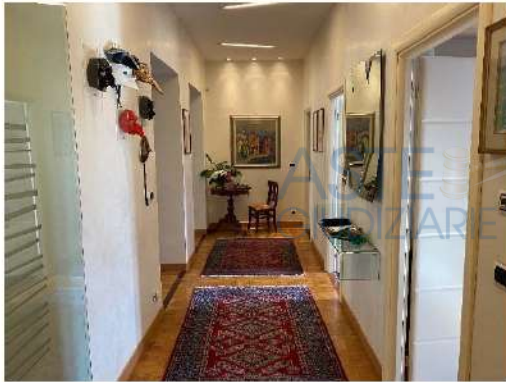
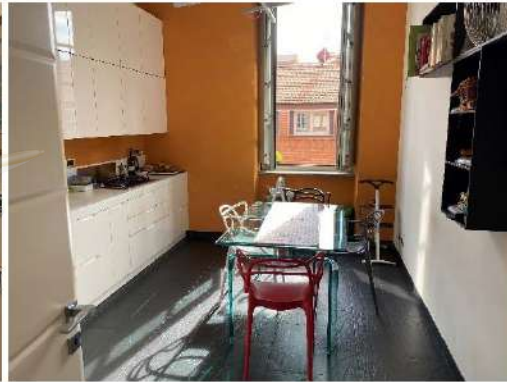
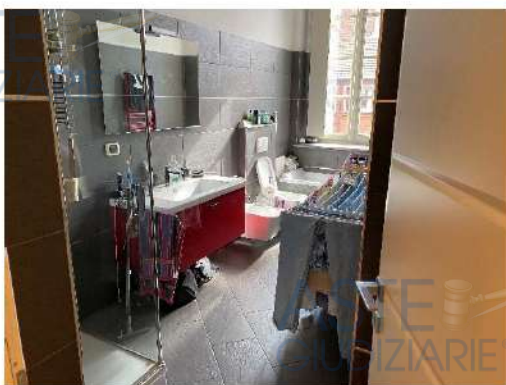
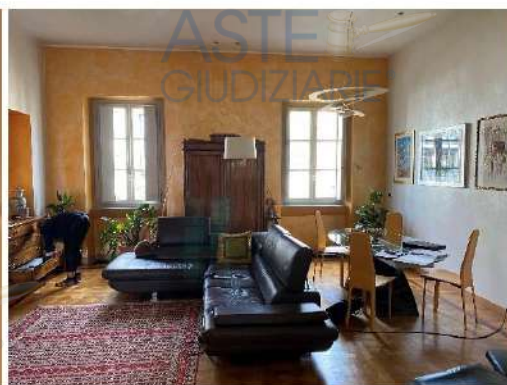
Accesso all'unità tramite porta blindata; pavimentazioni in parquet e/o monocottura; pareti intonacate e tinteggiate al civile, con rivestimenti in ceramica (bagni e pareti attrezzate cucina); porte interne in legno a battente singolo e/o scorrevoli con pannello pieno; impianto sanitario: bagni dotati di wc, bidet, lavabo, doccia; impianto elettrico intubato sottotraccia; impianto di riscaldamento e acqua calda sanitaria centralizzato con teleriscaldamento; impianto di condizionamento all'attualità predisposto ma non funzionante.

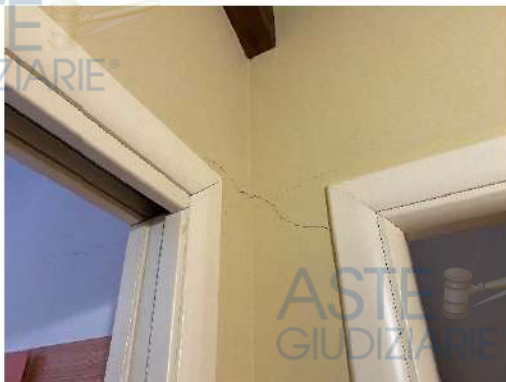
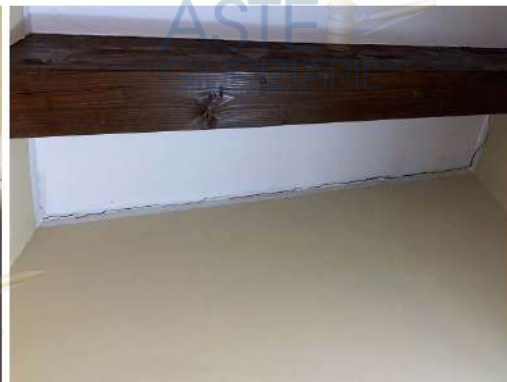
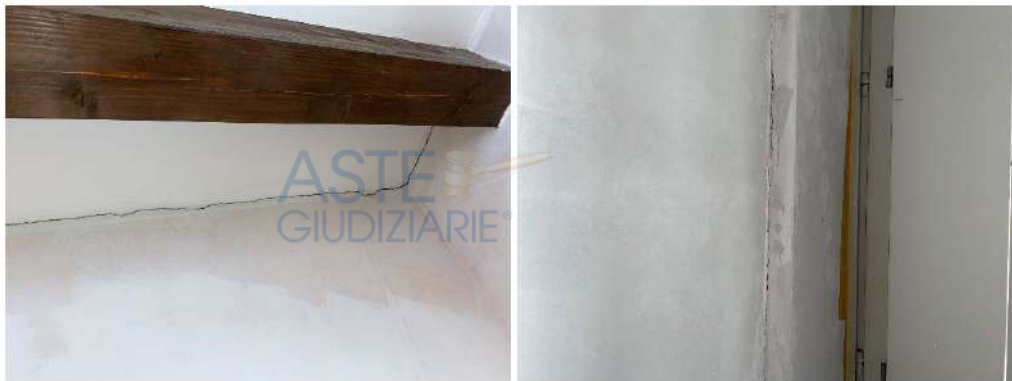
Si rileva la presenza di fessurazioni nel locale “stireria”, meglio rappresentate nelle seguenti fotografie esplicative.

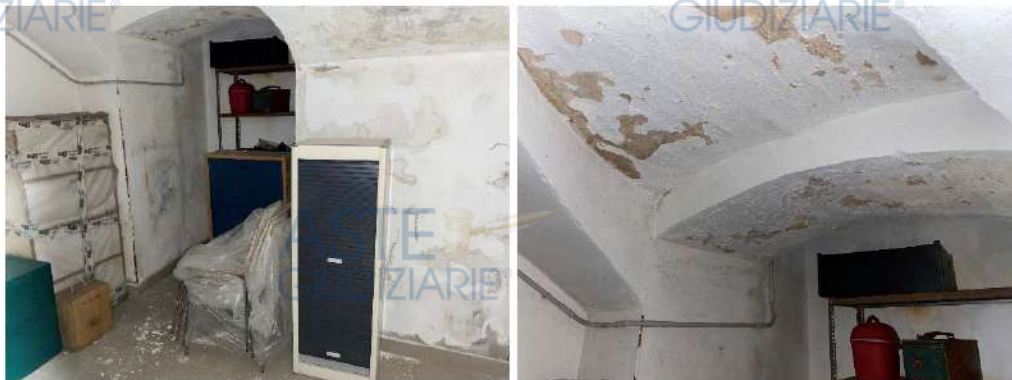
ASTE
GIUDIZIARIE® Si dà altresì atto che la pertinenziale cantina è interessata da fenomeni infiltrativi.

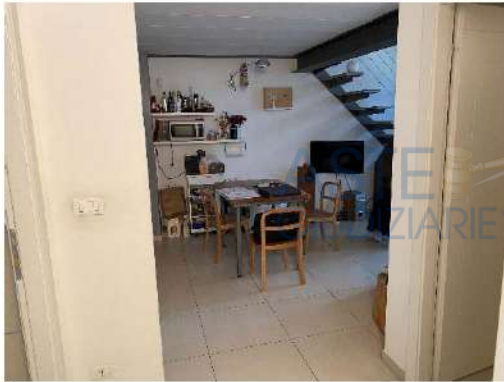
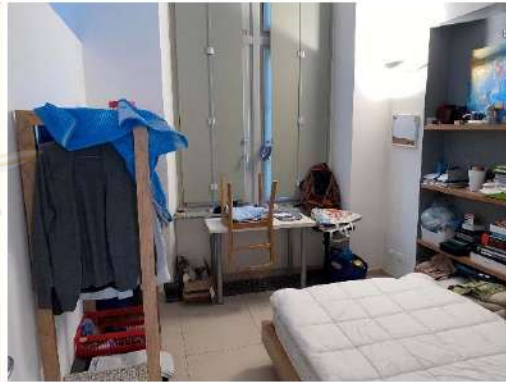
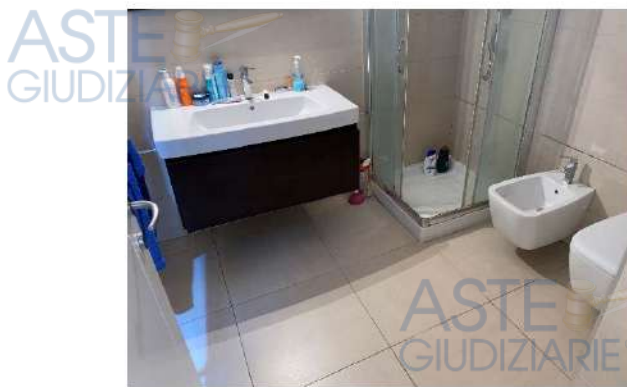
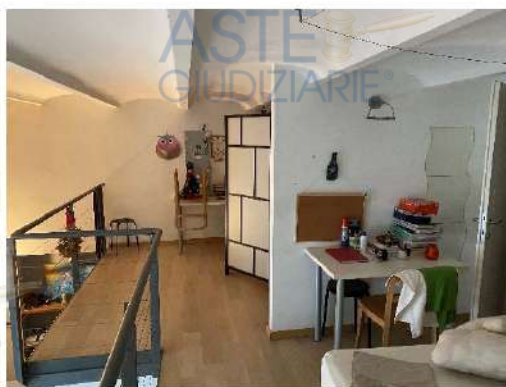
ASTE
GIUDIZIARIE® Accesso all'unità tramite porta blindata; pavimentazioni in monocottura e/o parquet (soppalco); pareti intonacate e tinteggiate al civile, con rivestimenti in ceramica (bagno e pareti attrezzate cucina); soffitti con voltini intonacati; porte interne in legno a battente singolo con pannello pieno; impianto sanitario: bagno dotato di wc, bidet, lavabo e doccia; soppalco con struttura portante e ringhiere in ferro, orizzontamenti in legno; impianto elettrico intubato sottotraccia; impianto di riscaldamento e acqua calda sanitaria centralizzato con teleriscaldamento; impianto di condizionamento all'attualità predisposto ma non funzionante.

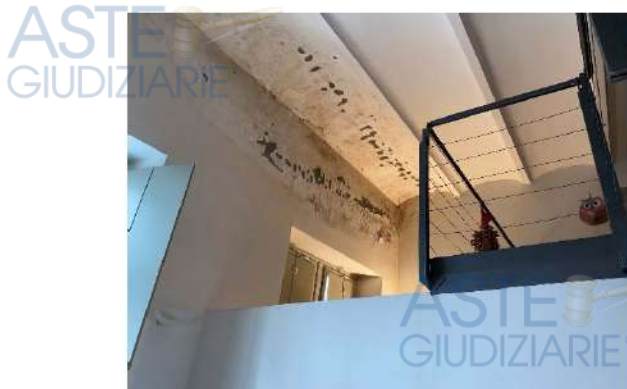
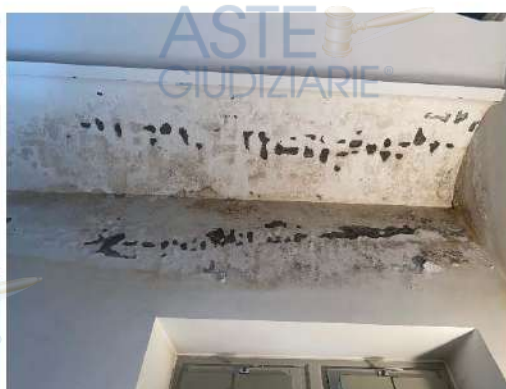
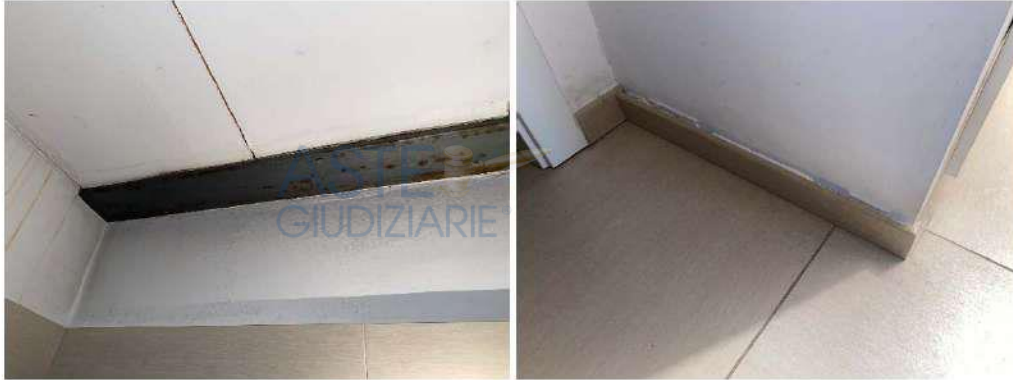
Si rileva la presenza diffusa di infiltrazioni, nonché la posa non a regola d'arte degli zoccolini, meglio rappresentate nelle seguenti fotografie esplicative.

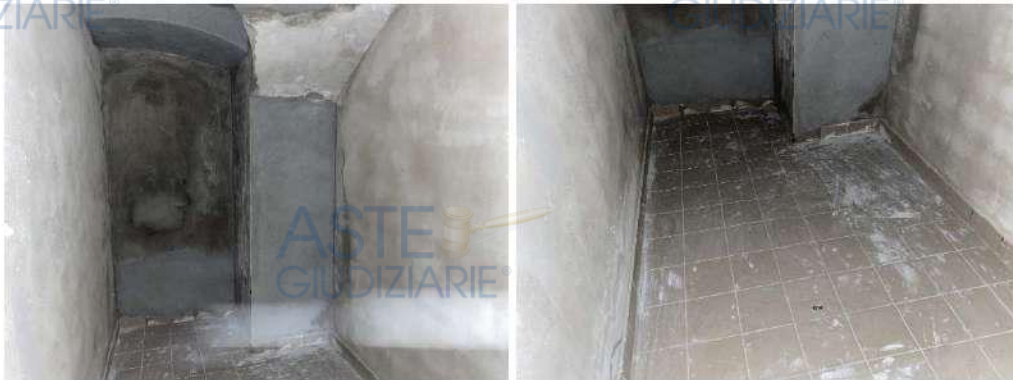
ASTE GIUDIZIARIE® Si dà altresì atto che la pertinenziale cantina è interessata da fenomeni infiltrativi. ASTE GIUDIZIARIE®

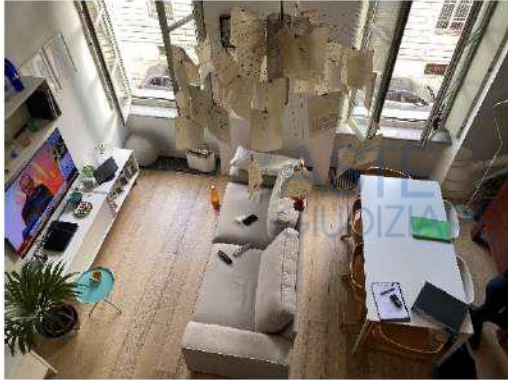
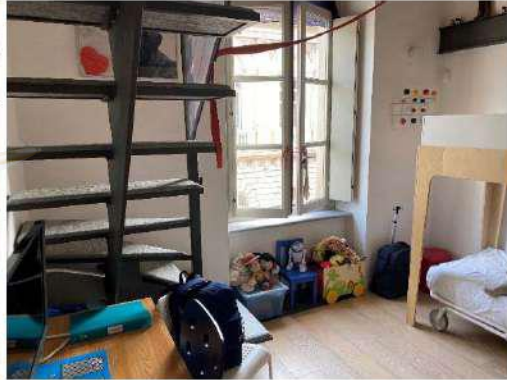
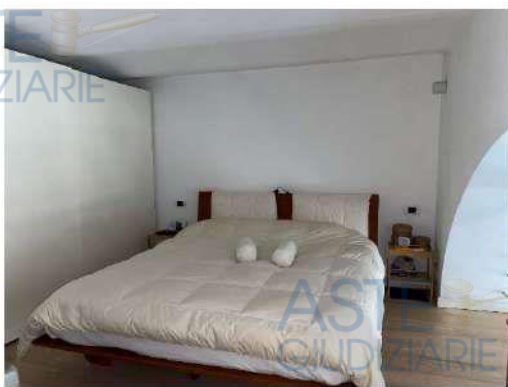
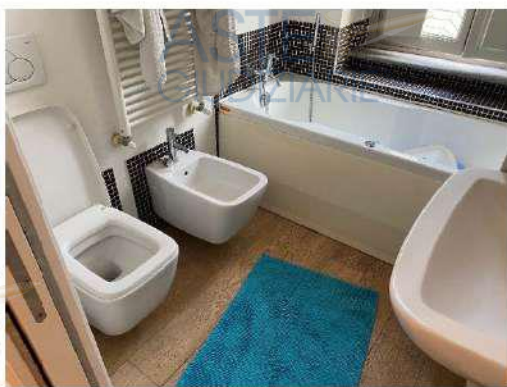
(documentazione fotografica allegato 22)

Accesso all'unità tramite porta blindata; pavimentazioni in parquet; pareti intonacate e tinteggiate al civile, con rivestimenti in ceramica (bagni e pareti attrezzate cucina); soffitti con voltini intonacati; porte interne in legno a battente singolo con pannello pieno; impianto sanitario: bagni dotati di wc, bidet, lavabo, doccia e/o vasca; soppalco con struttura portante e ringhiere in ferro, orizzontamenti in legno; impianto elettrico intubato sottotraccia; impianto di riscaldamento e acqua calda sanitaria centralizzato con teleriscaldamento; impianto di condizionamento all'attualità predisposto ma non funzionante.

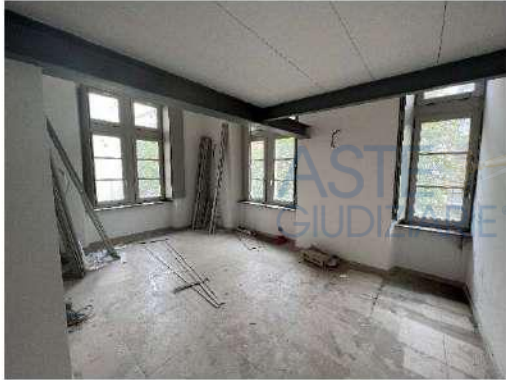
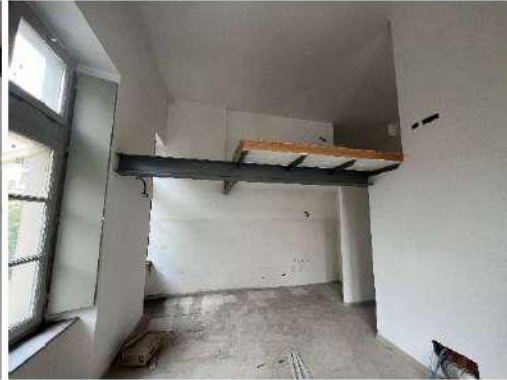
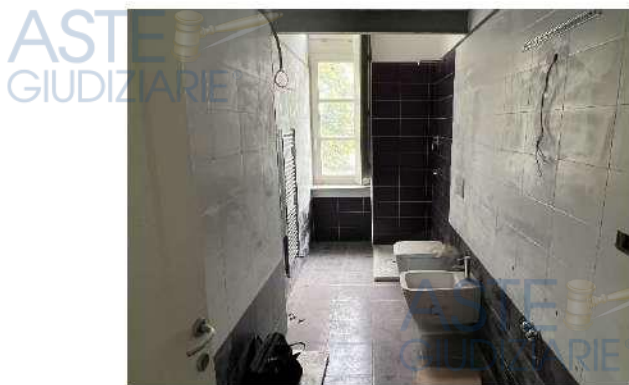
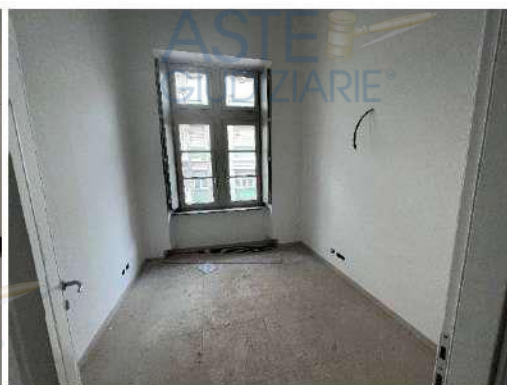
L'unità non risulta ultimata in quanto, a titolo esemplificativo e non esaustivo, non sono state realizzate le seguenti opere:

- rivestimenti cucina, soglie, pedate scala;
- frutti e mascherine impianto elettrico;
- scala e ringhiere soppalco.

In considerazione dello stato dell'arte, gli impianti tecnologici (riscaldamento e condizionamento, idrico sanitario, elettrico e gas) risultano parzialmente predisposti, con la precisazione che la futura fornitura del gas, verrà prossimamente interrotta in quanto tutte le unità del complesso dovranno essere dotate di piastre a induzione.

Al fine di determinare l'incidenza delle opere non realizzate, è stato redatto prospetto esemplificativo dal quale si deduce uno stato di avanzamento lavori pari al **93,50%** (allegato 23).

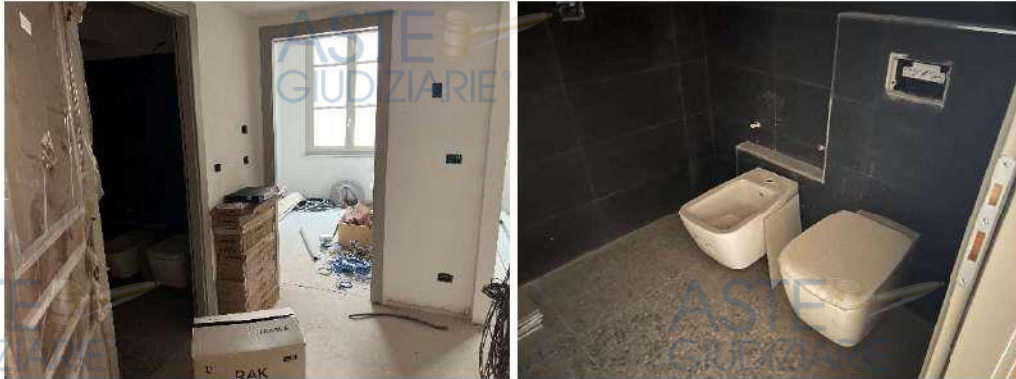
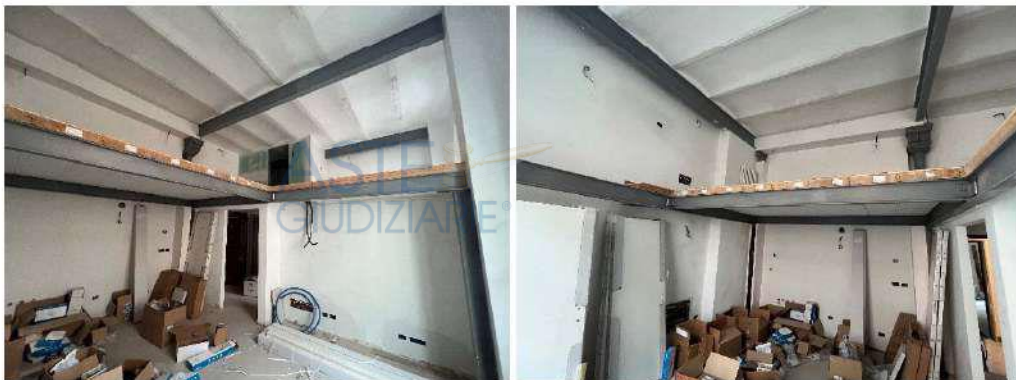
In considerazione dello stato dell'arte, gli impianti tecnologici (riscaldamento e condizionamento, idrico sanitario, elettrico e gas) risultano parzialmente predisposti,

Al fine di determinare l'incidenza delle opere non realizzate, è stato redatto prospetto esemplificativo dal quale si deduce uno stato di avanzamento lavori pari al **82,92%** (allegato 25).

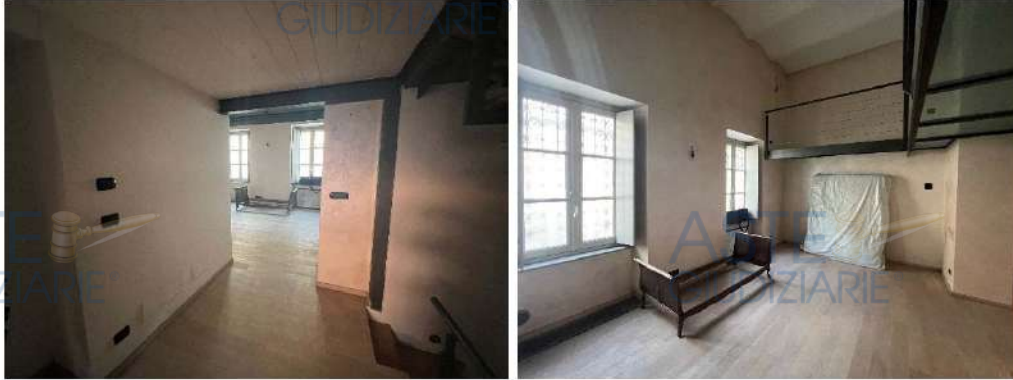
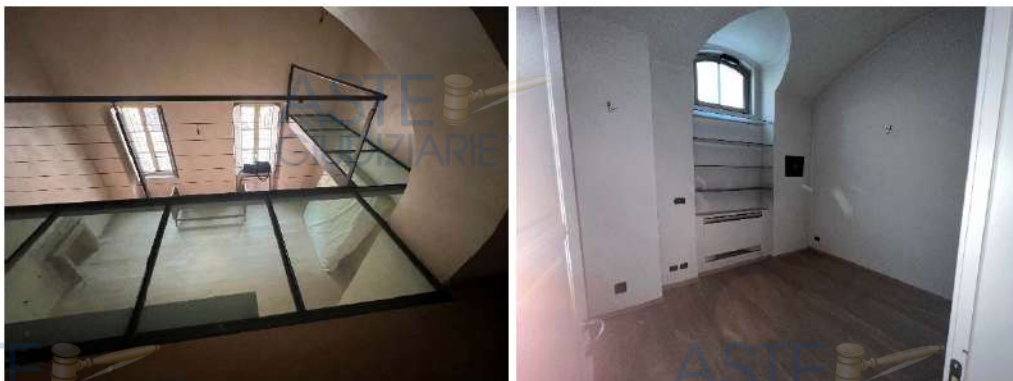
all'attualità predisposto ma non funzionante.

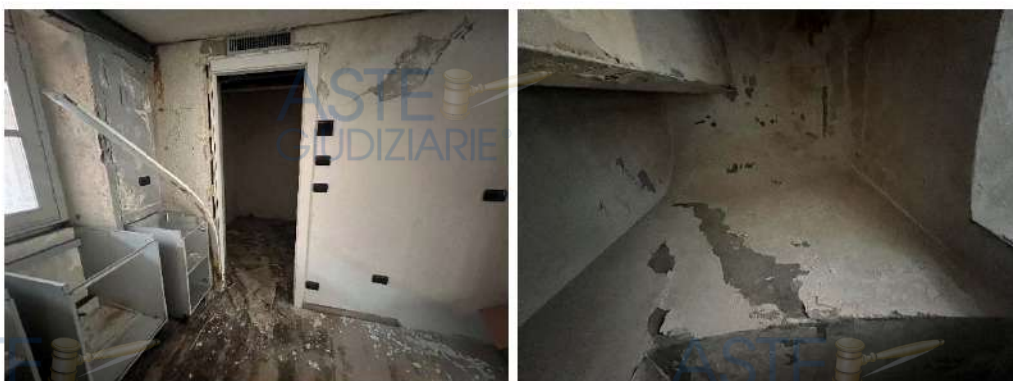
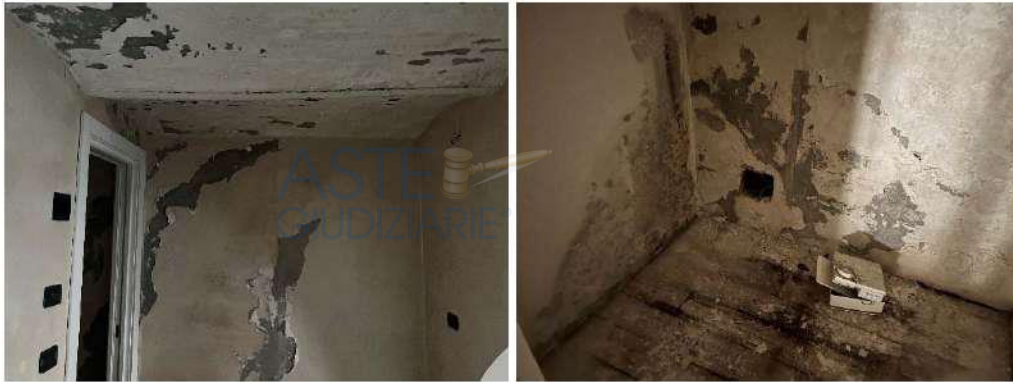
Si rileva la presenza diffusa di infiltrazioni, meglio rappresentate nelle seguenti fotografie esplicative.

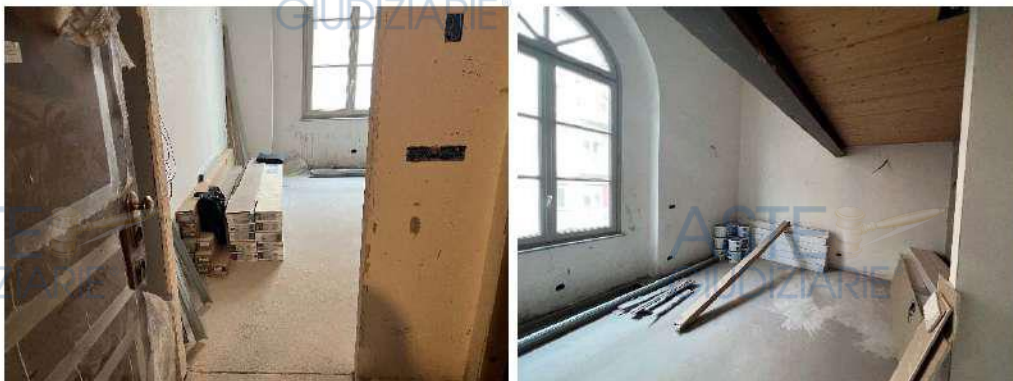
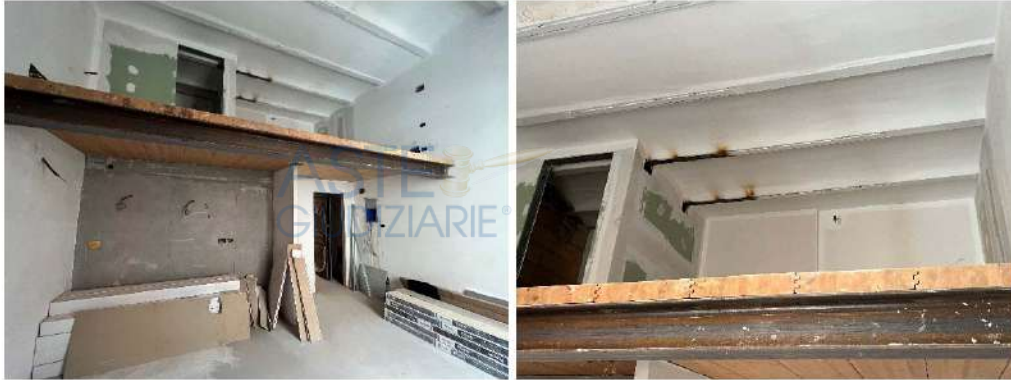
(documentazione fotografica allegato 27)

L'unità non risulta ultimata in quanto, a titolo esemplificativo e non esaustivo, non sono state realizzate le seguenti opere:

- pavimenti e rivestimenti (tranne bagno), soglie, pedate scala;
- frutti e mascherine impianto elettrico;
- infissi interni (solo telaio);
- sanitari (solo piatto doccia);
- tinteggiatura;
- scala e ringhiere soppalco.

In considerazione dello stato dell'arte, gli impianti tecnologici (riscaldamento e condizionamento, idrico sanitario, elettrico e gas) risultano parzialmente predisposti, con la precisazione che la futura fornitura del gas, verrà prossimamente interrotta in quanto tutte le unità del complesso dovranno essere dotate di piastre a induzione.

Al fine di determinare l'incidenza delle opere non realizzate, è stato redatto prospetto esemplificativo dal quale si deduce uno stato di avanzamento lavori pari al **80,63%** (allegato 28).
