TRIBUNALE ORDINARIO - TORINO

ESPROPRIAZIONI IMMOBILIARI 162/2024

CONSULENZA ESTIMATIVA GIUDIZIARIA

del 22/06/2024

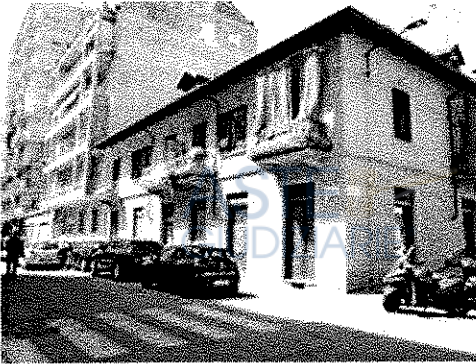
Locale commerciale posto al piano terra del fabbricato a due piani fuori terra sito in Torino via Mongrando angolo via Montalto (Foto 1-2). Il fabbricato, realizzato negli anni Cinquanta, presenta finitura a bugnato al piano terra, intonaco liscio al piano superiore (Foto 1-2). Catastalmente l'accesso

Prospetti su via Montalto e via Mongrando

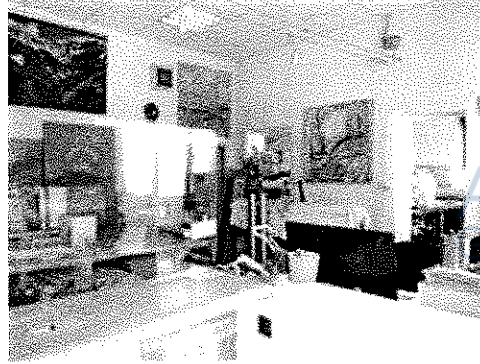
Laboratorio con accesso da via Montalto

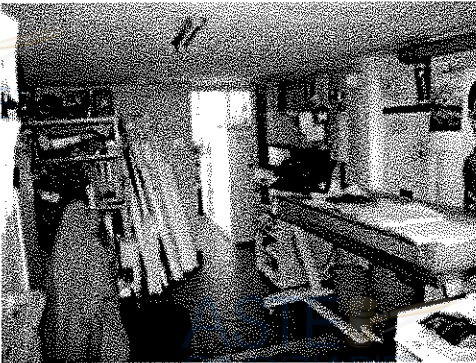
La parte di laboratorio e magazzino con soppalchi corrispondente agli ex locali 3 e 4, realizzata nei primi anni Ottanta e condonata nel 1986 presenta uno stato di manutenzione mediocre, pavimento in ceramica (Foto 14), soppalchi in ferro (Foto 11), controsoffitto piano nella parte del laboratorio, infissi in ferro verso il cortile (Foto 11).

Magazzini soppalcati

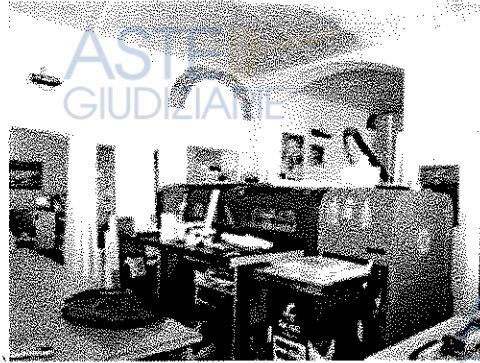
Laboratorio lato via Mongrando

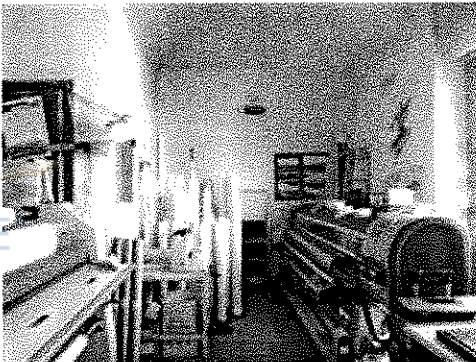
Laboratorio via Mongrando

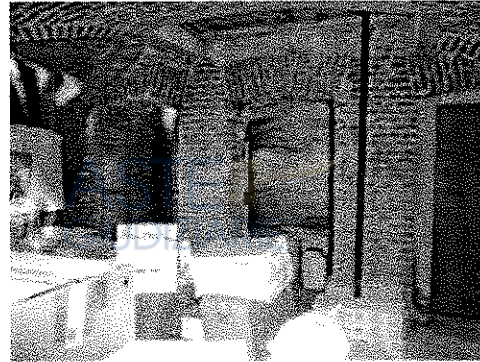
Come precisato precedentemente i locali cantina individuati con i numeri 3, 4, 5 e 6 (di cui 5 e 6 non di proprietà del debitore e non soggetti a pignoramento) formano un sol corpo (Foto 29-32) e sono comunicanti con il locale magazzino costituito dalla fusione delle ex cantine 7 e 8 (Foto 33-35).

Cantina/magazzino

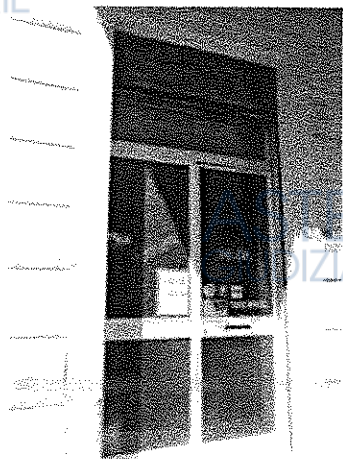
al locale è individuato al numero civico 43 di via Mongrando (Foto 4-6) ma nella realtà esso avviene dal civico 9 di via Montalto (Foto 3).

Accesso da via Montalto

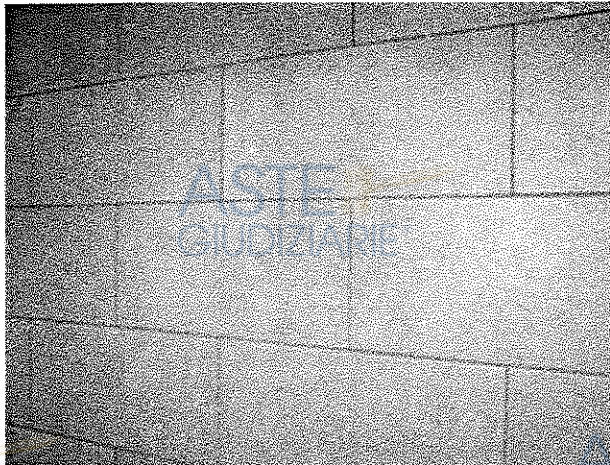
La parte di laboratorio corrispondente agli ex locali 5 e 5bis è stata ristrutturata nel 2004 e presenta uno stato di manutenzione migliore, pavimento in monocottura smaltate (Foto 25), copertura con volte intonacate a vista e tamponamento di alcune aperture verso l'androne comune.

Pavimento laboratorio ex locali 5 e 5bis

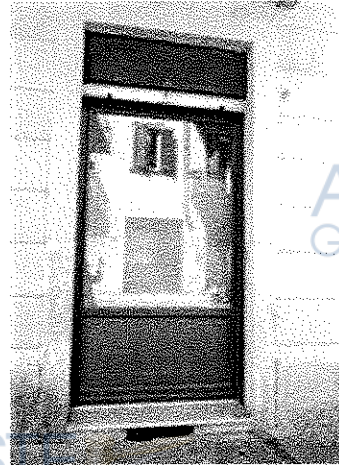
Il locale è dotato di due vetrine su via Mongrando e tre vetrine più una finestra su via Montalto. Gli infissi esterni relativi agli ex locali 5 e 5bis presentano finitura in legno e vetrocamera (Foto 7), mentre gli infissi esterni corrispondenti agli ex locali 3 e 4 presentano infissi esterni in alluminio (Foto 3 e 8).

Infissi esterni ex locali 5 e 5bis

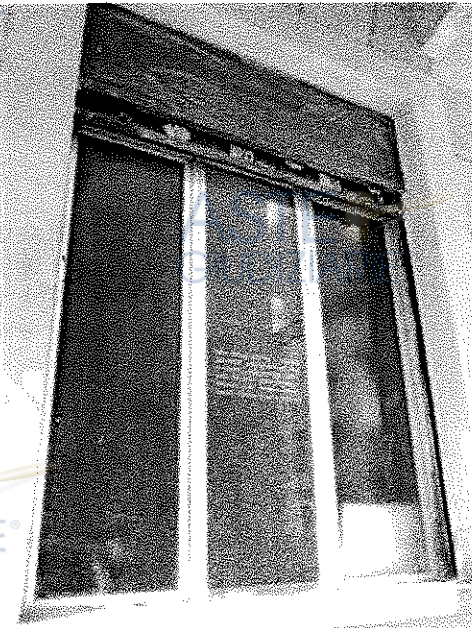
Infissi esterni ex locali 3 e 4

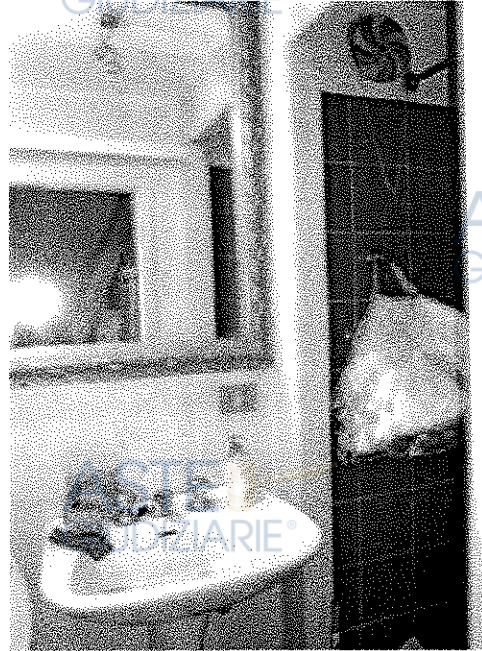
Servizio
