TRIBUNALE ORDINARIO - TORINO

190/2022

CONSULENZA ESTIMATIVA GIUDIZIARIA

A appartamento a GIVOLETTO via Torino 72, della superficie commerciale di **97,50** mq per la quota di 1/1 di piena proprietà (*** DATO OSCURATO ***)

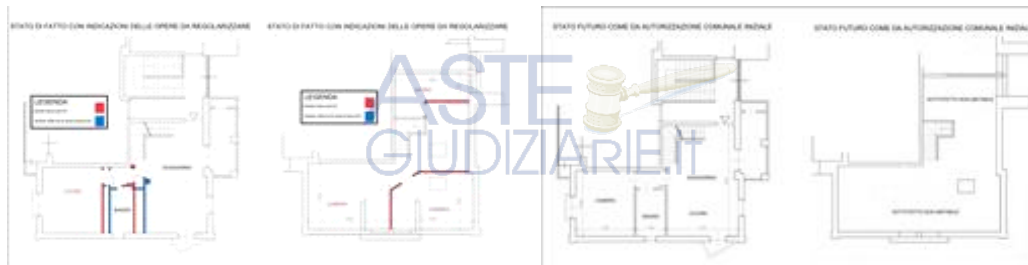
CRITICITÀ: MEDIA

Sono state rilevate le seguenti difformità: Il sottotetto è stato adibito a due camere e bagno in assenza di autorizzazione edilizia. Il futuro acquirente dovrà pertanto provvedere a rimuovere i sanitari del bagno e le partizioni interne e riportare la destinazione a camera da letto al piano di sotto: il tutto per tornare alla situazione edilizia originaria e autorizzata. Il tutto come anche prescritto dall'art. 77.4 del regolamento edilizio comunale. L'alloggio al piano primo dovrà anch'esso essere riportato alla situazione originaria relativamente alle destinazioni d'uso dei locali mentre la lieve diversa distribuzione interna può essere sanata con una pratica edilizia in sanatoria.

L'immobile risulta **non conforme, ma regolarizzabile**.

Questa situazione è riferita solamente a alloggio e sottotetto

- rimozione dei sanitari e demolizione delle tramezzature interne al piano sottotetto: €4.000,00
- pratica comunale CILA in sanatoria per la diversa distribuzione degli spazi interni al piano primo: diritti di segreteria: €60,00
- oneri tecnici per la presentazione della pratica edilizia per la diversa distribuzione degli spazi interni al piano primo: €1.500,00
- opere edili necessarie per spostare gli impianti della cucina nell'area originaria: €3.000,00

Tempi necessari per la regolarizzazione: 5 mesi

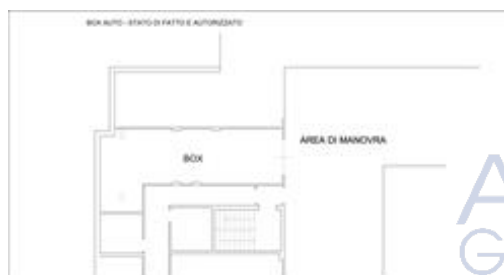
L'immobile risulta **conforme**.

Questa situazione è riferita solamente a box auto

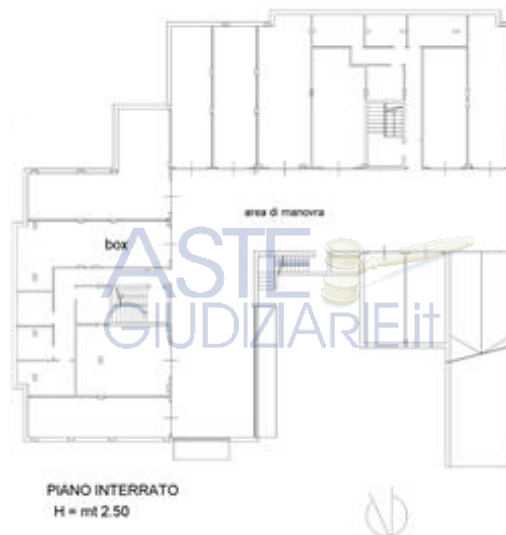
L'immobile risulta **conforme**.

Questa situazione è riferita solamente a box auto
