Io sottoscritta Maddalena CASTELLINO ricevevo dal G.E. dottoressa Paola DEMARIA, in data 23/04/2024, l'incarico di redigere una perizia estimativa sull'alloggio di proprietà Esecutata sito in TORINO, Via Nallino 22.

RELAZIONE PERITALE

Oggetto del pignoramento è un alloggio al piano terzo (4° ed ultimo fuori terra) con relativa cantina al piano interrato in fabbricato di vecchia costruzione a 4 piani fuori terra oltre piano interrato, con accesso da Via Nallino n.c. 22 .

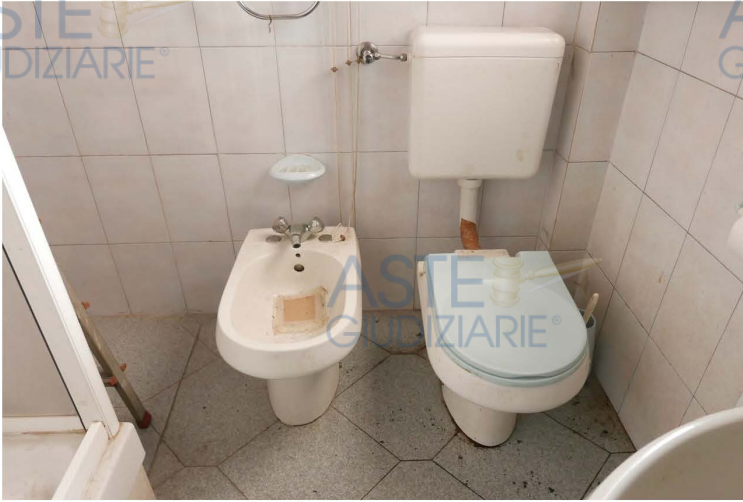
Gli impianti sono di riscaldamento centrale a termosifone con radiatori dotati di termovalvole a detta dell'inquilino mal funzionanti, elettrico e del gas.

La manutenzione generale sia dell'alloggio, sia delle parti comuni del fabbricato è mediocre: i serramenti esterni, tranne quelli che si affacciano sul balcone coperto, sono mal andati

all'esterno, i sanitari, che risalgono presumibilmente all'epoca della ristrutturazione, sono trascurati ed il bidet è inutilizzato, le pareti presentano qualche scrostatura dell'intonaco e alcuni interruttori elettrici sono privi di mostrina.

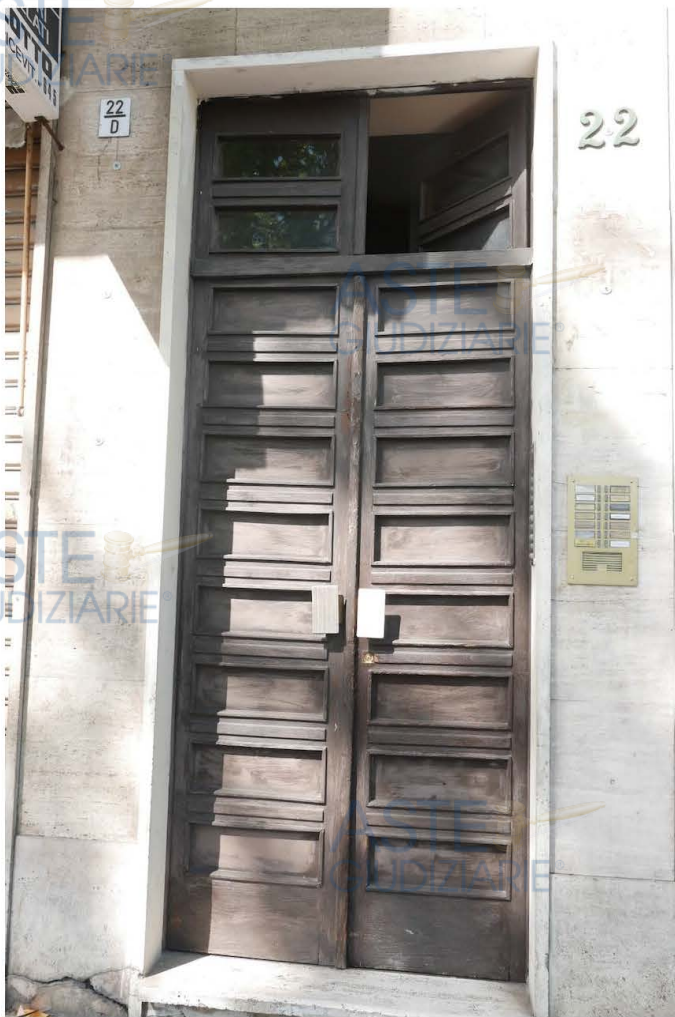
Anche porta d'ingresso alla casa e intonaci delle parti comuni sono trascurati.

Nel complesso la manutenzione sia dell'alloggio, sia delle parti comuni della casa è mediocre.
