# TRIBUNALE ORDINARIO

### ESPROPRIAZIONE IMMOBILIARE

N° 393 / 2024 R.G.E.

### CONSULENZA ESTIMATIVA GIUDIZIARIA

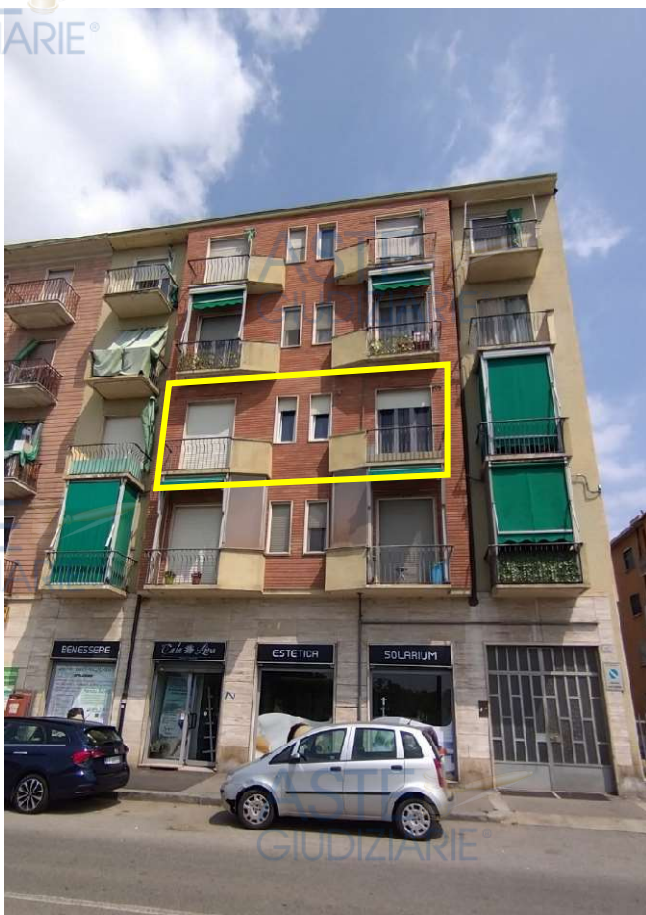
*La facciata prospiciente la Strada Castello di Mirafiori: con il rettangolo di color giallo si indica l'alloggio pignorato*
