TRIBUNALE di Torino

Procedimento n° 434 / 2022

CONSULENZA TECNICA DI UFFICIO

Tipologia immobile: Si tratta di Capannone con annessi uffici ed abitazione

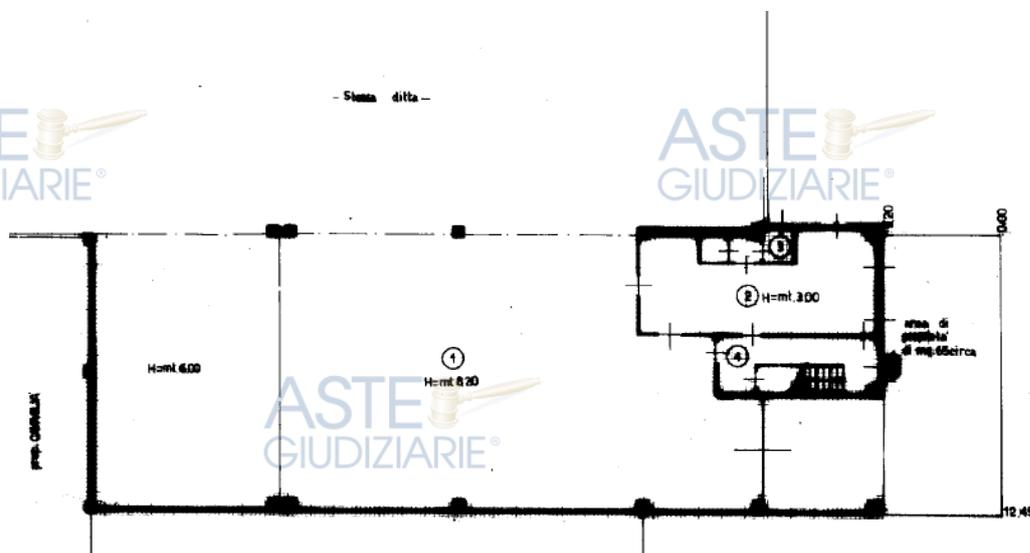
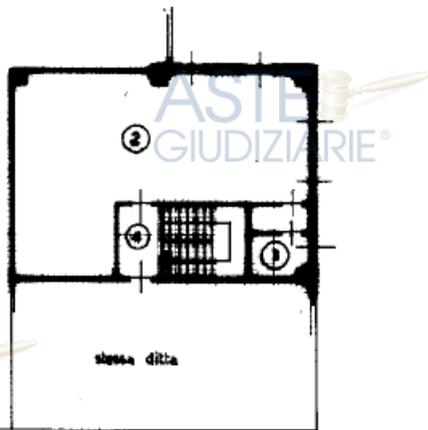
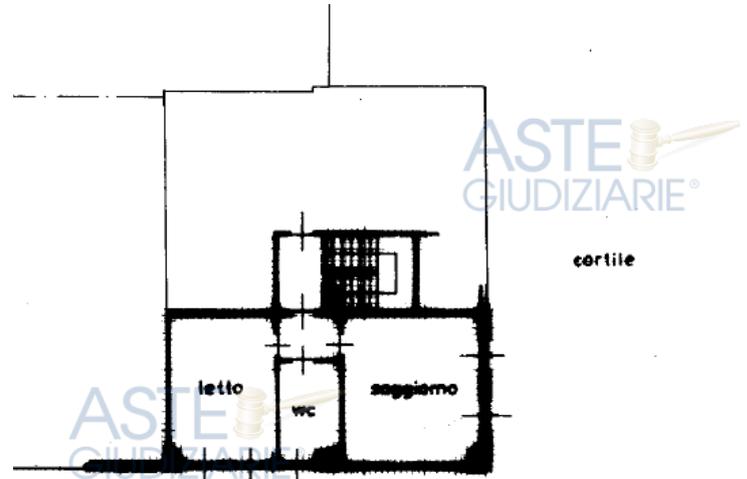
La planimetria catastale presenta difformità con lo stato di fatto per la presenza un locale realizzato con pareti mobili all'interno del capannone, per la demolizione di parte del tramezzo che divide il locale open space dall'abitazione e per difformità di disposizione degli spazi interni all'interno dei locali ufficio al piano terra.

Di seguito viene descritto sinteticamente l'unità immobiliare oggetto di perizia, rinviando agli allegati per quanto riguarda i rilievi fotografici e la planimetria catastale di cui si riporta di seguito un estratto.

All'esito delle verifiche il sottoscritto ha rilevato alcune difformità relative una diversa disposizione degli spazi interni all'interno dei locali ufficio al piano terra, alla demolizione parziale di tramezzo divisori tra open space e abitazione posto al piano primo, e per la posa di pareti divisorie removibili all'interno del capannone industriale.

Per sanare le difformità occorre procedere al deposito in una CILA in sanatoria per la quale, oltre ai costi del professionista incarica dell'ordine dei € 2.000,00 (comprensivo dei rilievi e predisposizione tavole su CAD occorre prevedere la sanzione che ad oggi concorre per € 1.000,00

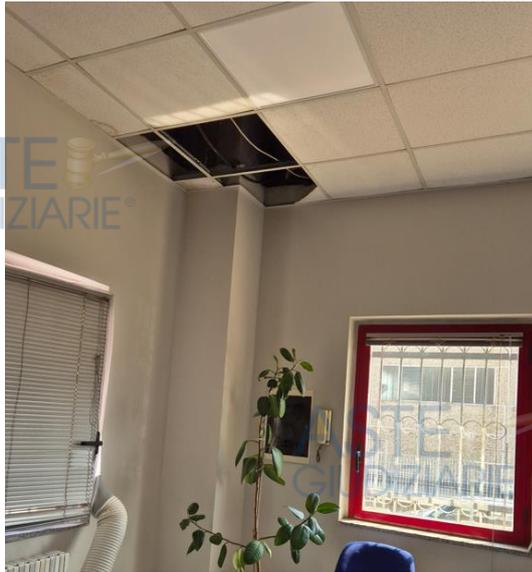
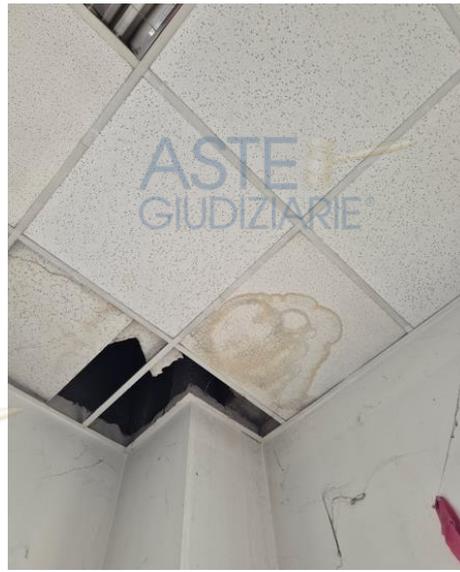
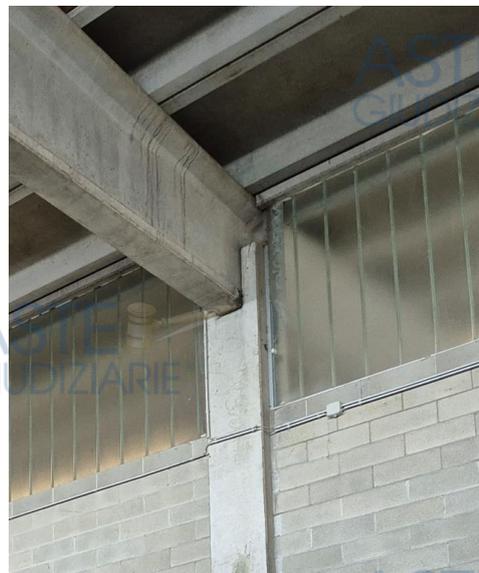
In corrispondenza dell'angolo sud est degli uffici si sono riscontrati danni alla controsoffittatura a seguito di perdite di infiltrazioni acqua dal piano sovrastante dove, in corrispondenza, sono presenti danni da infiltrazioni di acqua dalla copertura. Si segnalano altresì segni di

colature sulle capriate del capannone ad indicare una non più adeguata impermeabilizzazione della copertura.

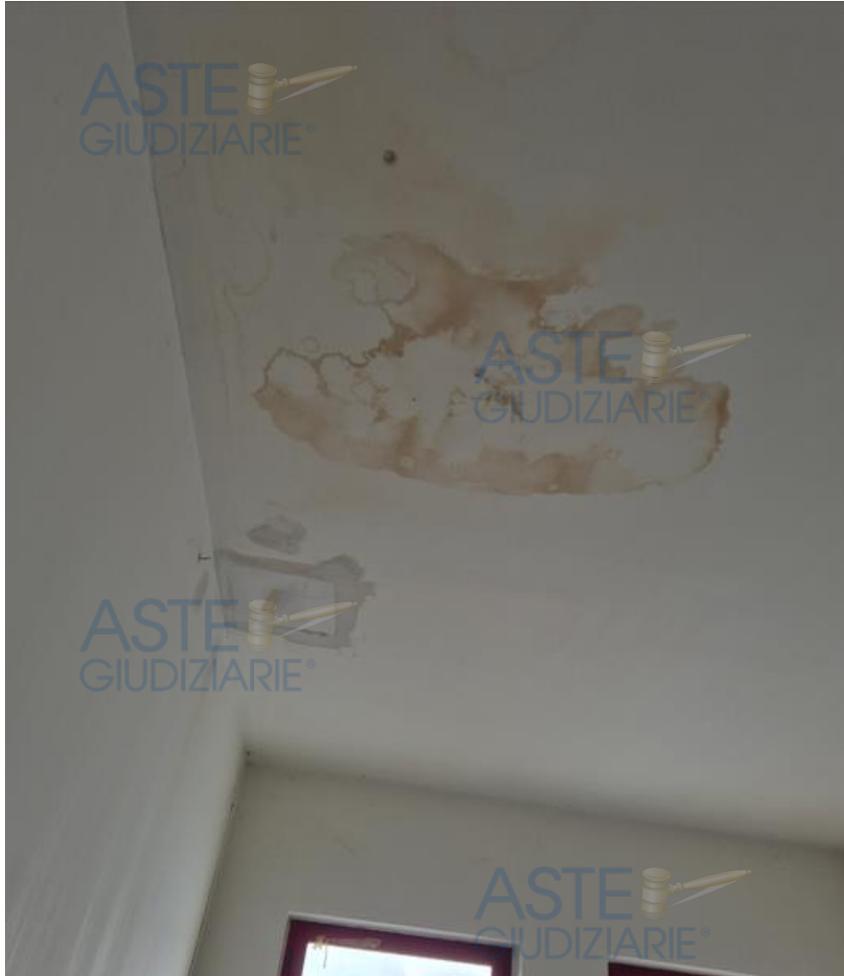
Anche in questo caso sono presenti evidenti ammaloramenti causati da infiltrazioni dalla copertura.
