TRIBUNALE ORDINARIO - TORINO

ESPROPRIAZIONI IMMOBILIARI 582/2023

CONSULENZA ESTIMATIVA GIUDIZIARIA

A appartamento a COLLEGNO Via staffette partigiane 10, frazione Savonera, della superficie commerciale di **101,00** mq per la quota di 1/1 di piena proprietà (*** DATO OSCURATO ***)
In comune di Collegno (TO), frazione Savonera, via Villa Cristina (attualmente via staffette partigiane) n. 10/11 servito da due scale denominate rispettivamente "A" et "B", elevato a 9 piani fuori terra di cui il primo destinato a pilotis oltre piano interrato adibito a cantine ed autorimesse private e posti auto nel cortile, il tutto edificato sulterreno di mq 1495 (millequattrocentonovantacinque) distinto nella mappa catastale governativa terreni al foglio 1, mappali 739 et 689 (già 309/a), confinante con via Villa Cristina interno, strada interna e mappali 666 e 235 dello stesso foglio 1, e precisamente, con accesso dalla scala "B"

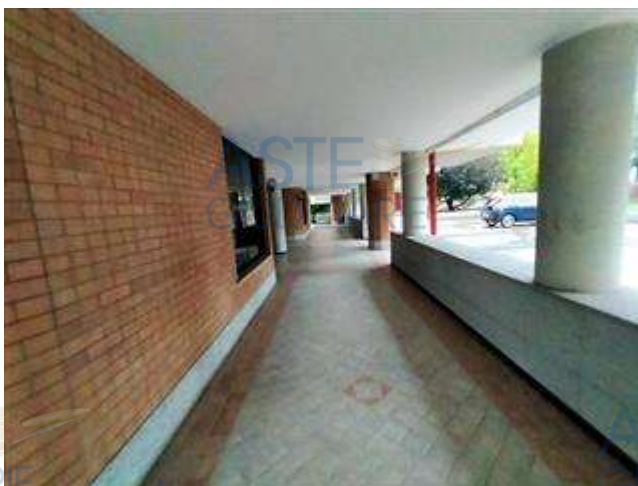
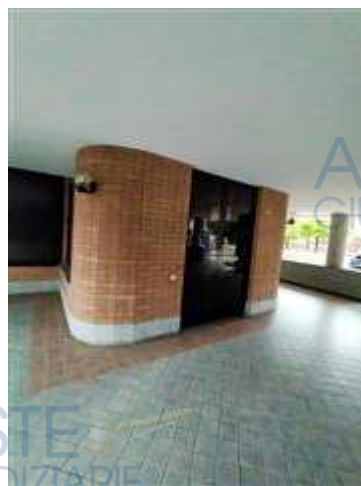
Sono state rilevate le seguenti difformità: Per l'intero edificio condominiale si sono verificate le seguenti difformità: 1) al piano terreno (piano piloti) e negli altri piani i pilastri a vista hanno sezione circolare in luogo della sezione rettangolare indicata negli elaborati grafici allegati alle pratiche edilizie; 2) al piano terreno (piano piloti) il setto centrale risulta più grande di quanto indicato nell'elaborato grafico allegato alle pratiche edilizie ed inoltre è presente in adiacenza un pilastro di sezione circolare; 3) al piano terreno (piano piloti) i bordi del vano scale risultano differenti da quanto indicato negli elaborati grafici (sono arrotondati in luogo di squadrati). Inoltre sono presenti alcune verande non indicate negli elaborati grafici allegati alle pratiche edilizie 4) al piano interrato la zona cantine risulta leggermente difforme da quanto indicato negli elaborati grafici (normativa di riferimento: DPR 380/2001)

Le indicazioni fornite sono di carattere puramente indicativo in quanto il sottoscritto CTU non è un soggetto autorizzato a presentare domanda in sanatoria ai sensi del D.P.R. 380/2001. I costi di regolarizzazione non sono stimabili al momento di redazione della procedura in quanto relativi a parti comuni,

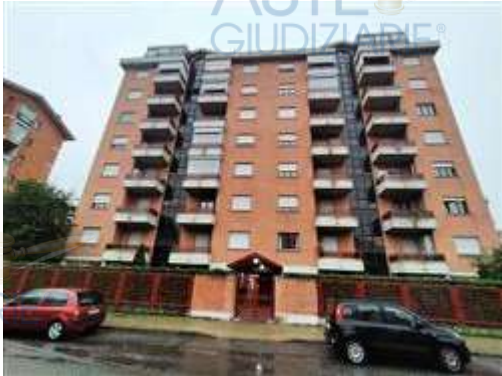
Vista dell'edificio condominiale di via staffette partigiane

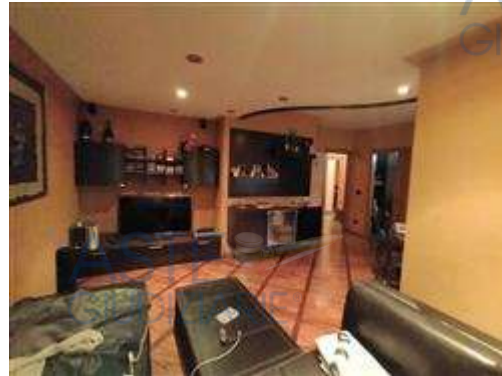
Locale soggiorno
