TRIBUNALE ORDINARIO DI TORINO

Procedimento Esecutivo R.G. n° **624/2023**

Appartamento con cantina in
Torino Via B. Luini n.126 – Piano Primo

CONSULENZA TECNICA D'UFFICIO

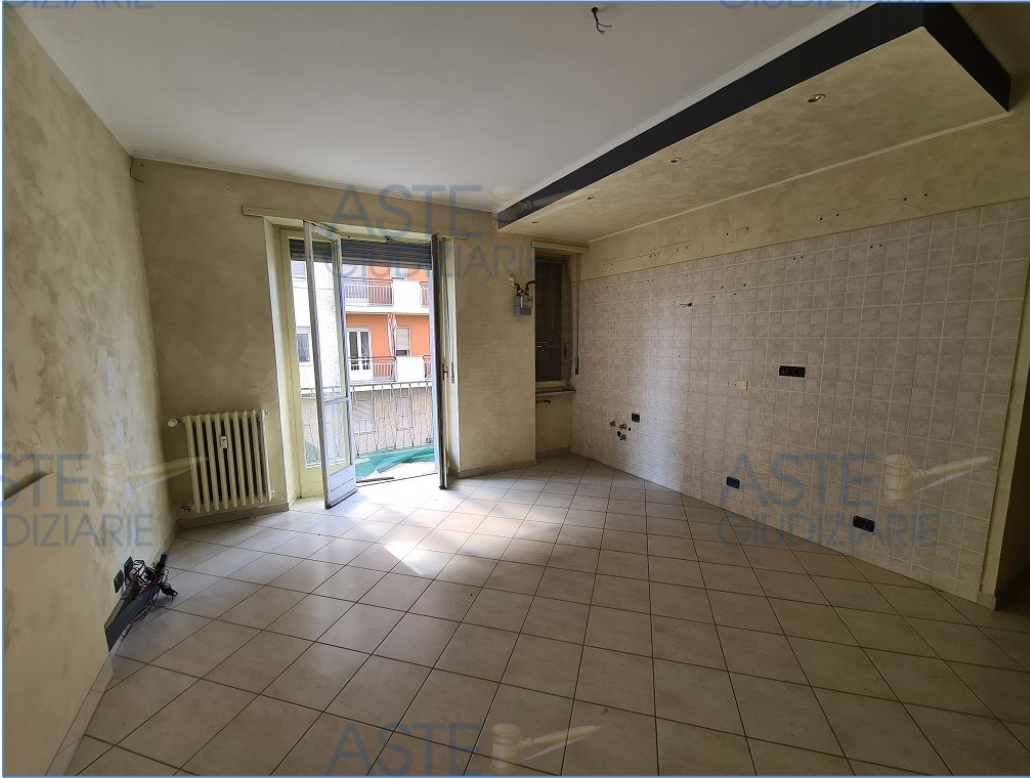
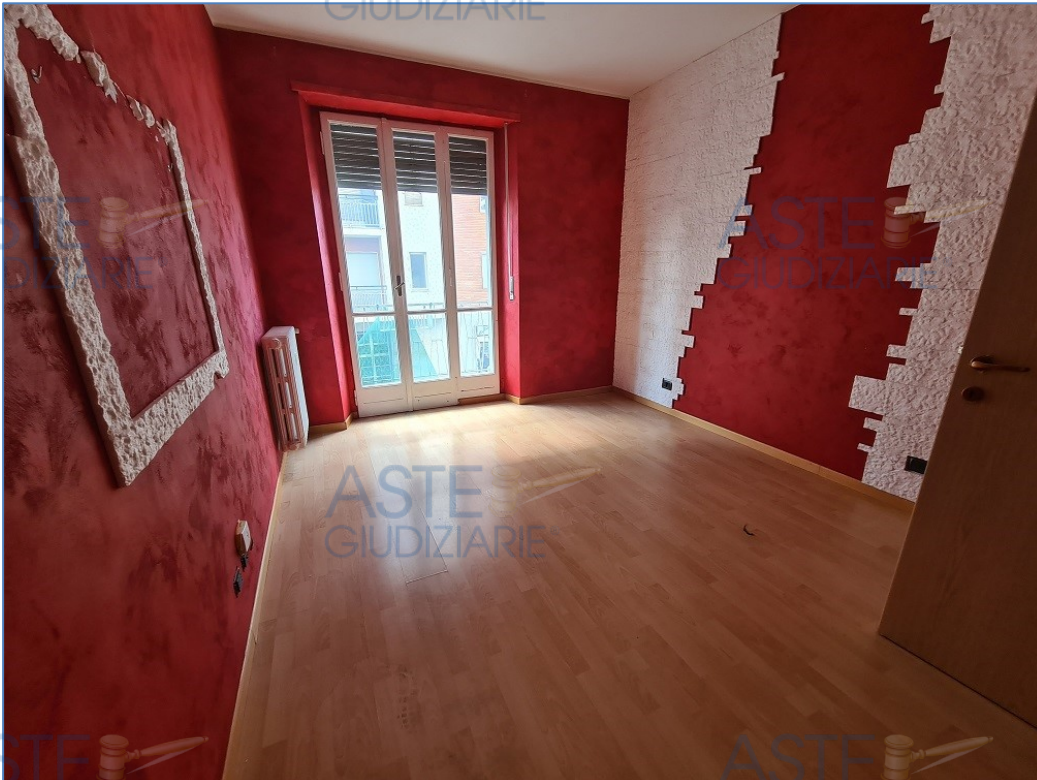
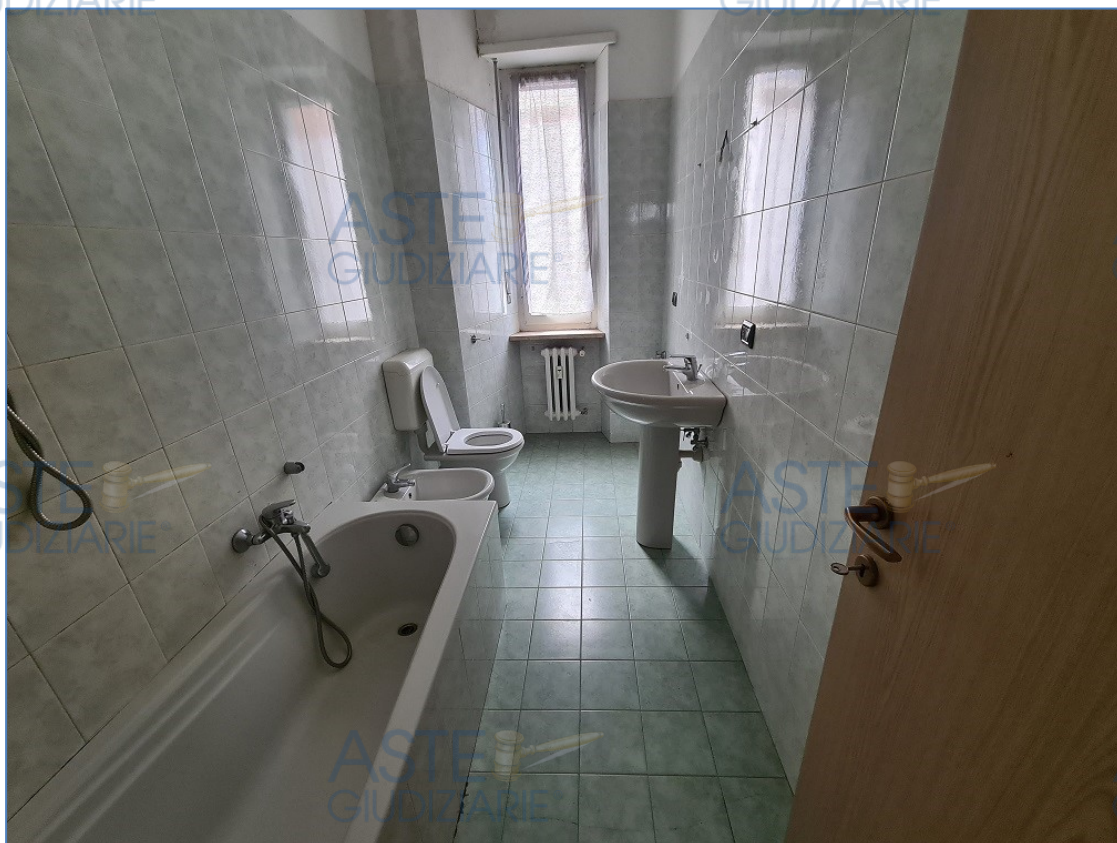
Dispone di unica aria orientata ad Est (Via Slataper) ed è composta di due vani principali (cucina/soggiorno e camera da letto con cabina armadi), piccolo ripostiglio e servizio igienico, oltre a due balconi verso Via. E' pertinenza dell'appartamento, una cantina al Piano Interrato.

- Pavimenti: piastrelle di grés ceramicato e parquet laminato (camera da letto).
- Le pareti ed i soffitti sono intonacati e tinteggiati; quelle dei bagni e della cucina risultano rivestite in piastrelle.
- Impianto elettrico di tipo sottotraccia, con quadretto alloggio e salvavita; impianto di citofono; con apparecchiature ed accessori di tipo medio.
- Il riscaldamento è di tipo centralizzato a circolazione d'acqua (termosifoni con valvole). L'acqua calda è prodotta da boiler elettrico.
- Infissi esterni di legno con vetro semplice; serramenti interni di tipo tamburato; il portoncino di ingresso non è di tipo blindato.
- Il servizio igienico risulta attrezzato con lavabo, tazza w.c., bidet, casca da bagno; gli accessori e le rubinetterie sono funzionanti, di tipo economico.

Il tutto, in buono stato di conservazione e manutenzione e dipendente da recenti opere di manutenzione straordinaria (2012, pavimenti, impianti, serramenti e decorazioni).
