# TRIBUNALE ORDINARIO - TORINO

### 842/2023

## CONSULENZA ESTIMATIVA GIUDIZIARIA

**LOTTO 1****1. IDENTIFICAZIONE DEI BENI IMMOBILI OGGETTO DI VENDITA:**

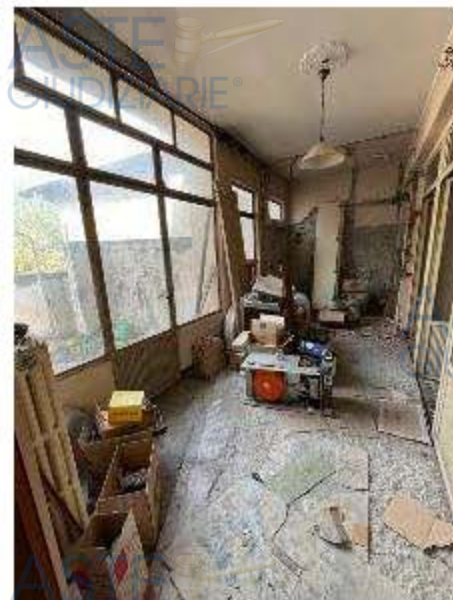
Veranda con servizio igienico demolito

Alla luce di tutto quanto sopra, trattasi di situazione edilizia di NON conformità, REGOLARIZZABILE mediante presentazione presso la competente Amministrazione da parte di professionista abilitato di Certificato di Stato Legittimo dell'immobile con dichiarazione asseverata di conformità urbanistica che deve contenere il disegno dello stato di fatto, la documentazione fotografica, la relazione tecnica e la dichiarazione asseverata di conformità del professionista redattore della pratica; oltre a pratica di CILA per la ricostruzione di bagno e latistante ripostiglio attualmente demoliti
