TRIBUNALE DI VARESE

R.G. Es. Imm. N. 155/2022

RELAZIONE PERITALE

<p style="text-align: center;">Lotto 1</p> <p>Ufficio e area di parcheggio in Comune di Varese via Peschiera n.20</p>
<p style="text-align: center;">Lotto 2</p> <p>Ufficio, area di parcheggio e reliquato di area verde in Comune di Varese via Peschiera n.20</p>
<p style="text-align: center;">Lotto 3</p> <p>Ufficio e area di parcheggio in Comune di Varese via Peschiera n.20</p>
<p style="text-align: center;">Lotto 4</p> <p>Ufficio e area di parcheggio in Comune di Varese via Peschiera n.20</p>

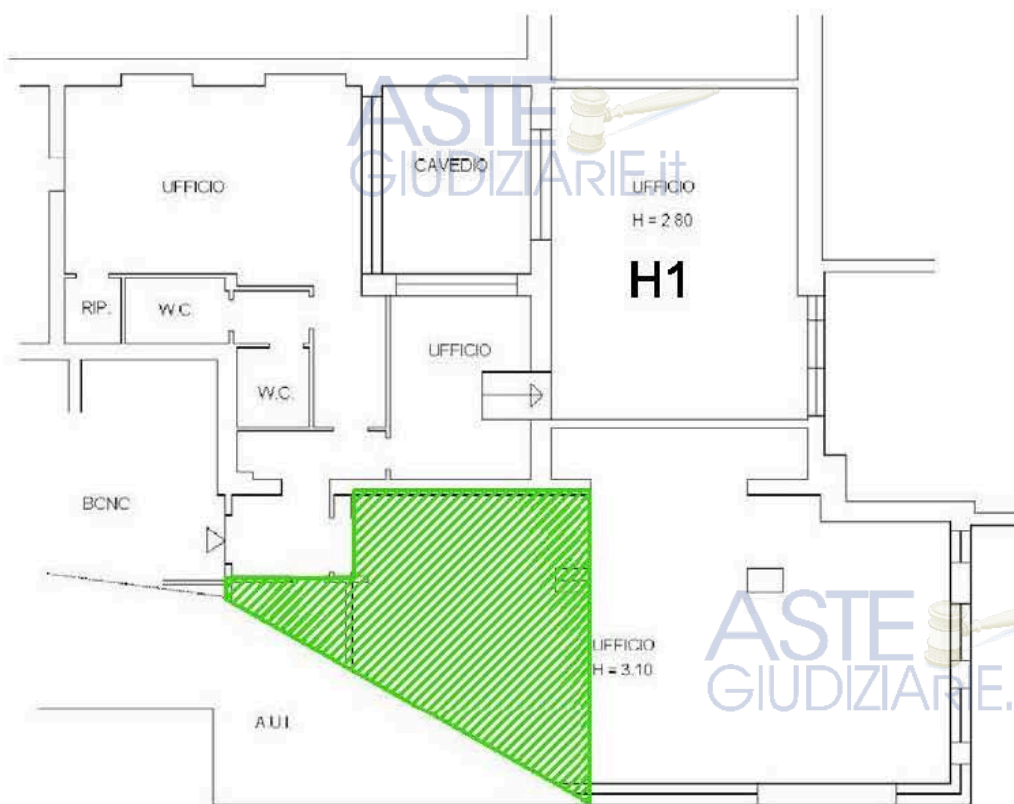
PIANO PRIMO

Il vano contraddistinto come **H1** nella planimetria di seguito riportata, catastalmente classificato Ufficio, è in realtà un ambiente con finiture rustiche, pavimento in battuto di cemento, murature solo parzialmente intonacate e tinteggiate, è posto a una quota più elevata rispetto al piano degli uffici, una piattaforma elevatrice consente il superamento del dislivello. Per caratteristiche di finiture ed accessibilità si configura adatto ad un utilizzo di deposito/magazzino e come tale verrà valutato in questa stima.

La superficie lorda dell'unità, è stata calcolata dall'interpolazione tra la pianta catastale, i disegni reperiti in Comune ed il rilievo planimetrico effettuato sul posto dalla scrivente, è comprensiva delle murature perimetrali che sono state computate fino allo spessore massimo di cm 50; i muri in comunione sono computati fino alla mezzeria e fino allo spessore massimo di 25 cm; alla superficie di uffici adiacente alla proprietà demaniale che risulta priva di affaccio, indicata in colore verde nell'immagine a seguire, viene applicato un coefficiente riduttivo di 0,50; al vano H1 considerato locale di deposito si applica un coefficiente 0,50, al ripostiglio/sottotetto P.2° si applica un coefficiente 0,25.

CORPO	PIANO	DESTINAZIONE	SUPERFICIE LORDA m ²	COEFF.	SUPERFICIE COMMERCIALE m ²
H	1	UFFICIO e ACCESSORI	181,13	1	181,13
	1	VANO H1	57,97	0,50	28,99
	2	RIPOSTIGLIO/SOTTOTETTO	31,19	0,25	7,80
	1	"PORZIONE D'UFFICIO"	40,80	0,50	20,40
Totale H			311,09		238,32
