TRIBUNALE DI VERONA
ESECUZIONI IMMOBILIARI

PERIZIA DI STIMA

LOTTO UNICO

n. 121/2021 R.E. riunita con E.I. n. 238/2023 R.E.

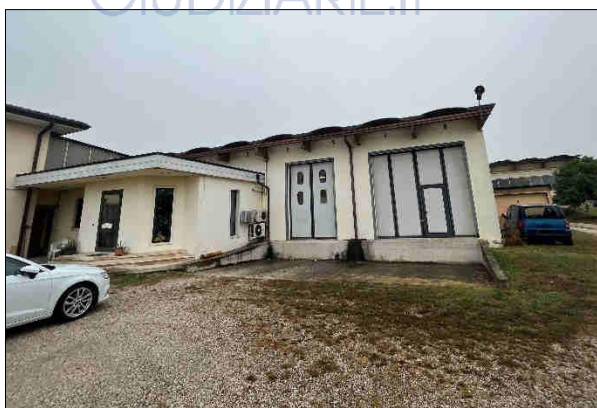
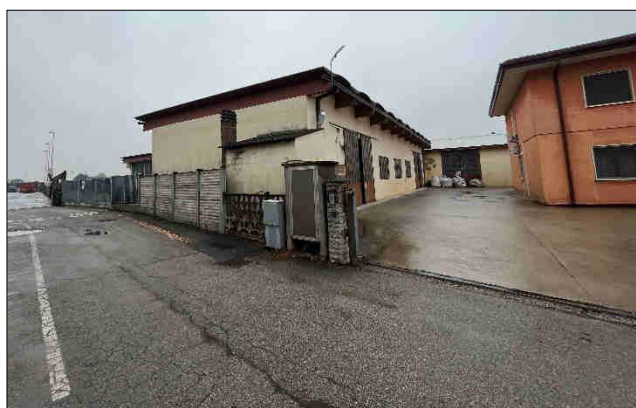
L'edificio dove sono inserite le unità immobiliari, nel suo complesso, presenta le seguenti caratteristiche costruttive: struttura portante diversificata nei vari corpi di fabbrica e riconducibile all'epoca di realizzazione con porzioni in laterizio, porzioni in elementi prefabbricati e pilastri in c.a. con analoghi tamponamenti verticali, oltre a struttura intelaiata metallica. Pareti verticali esterne tinteggiate (alcune intonacate), tetto principalmente piano su travi tipo ombrello in conglomerato cementizio armato precompresso ad Y per copertura industriale e copertura parte in cemento amianto e parte in fibrocemento.

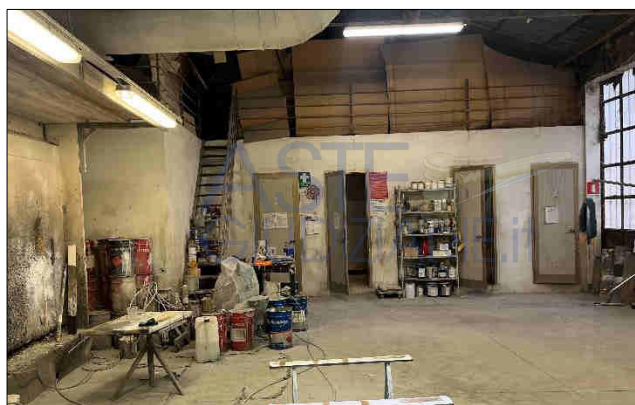
Il m.n. 13 sub. 5 si compone di due ampie zone a laboratorio disposte ad "L" tra di loro, di una zona destinata a servizi igienici dotata di docce e spogliatoi, di un locale centrale termica con accesso esterno e di una zona coperta (tettoia) con sbalzo in continuazione delle travi di copertura. Fanno inoltre parte della consistenza del suddetto mappale alcune porzioni di superfici individuabili in aderenza ai locali laboratorio, abusive e non sanabili, localizzate ad ovest in aderenza al m.n. 572, oltre ad una tettoia pilastrata realizzata a ridosso dell'unità immobiliare, lato est.

L'unità immobiliare si sviluppa per una superficie commerciale pari a 486,00 mq circa (comprensiva della superficie della corte esclusiva nonché dell'area di sedime occupata dalle porzioni abusive che verrà valutata quale valore del solo terreno detraendone i costi di

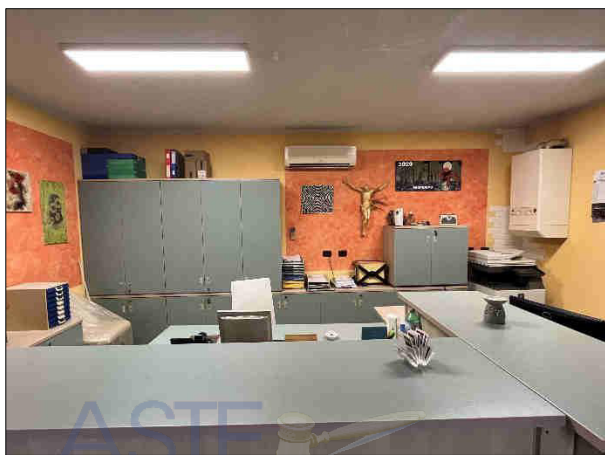
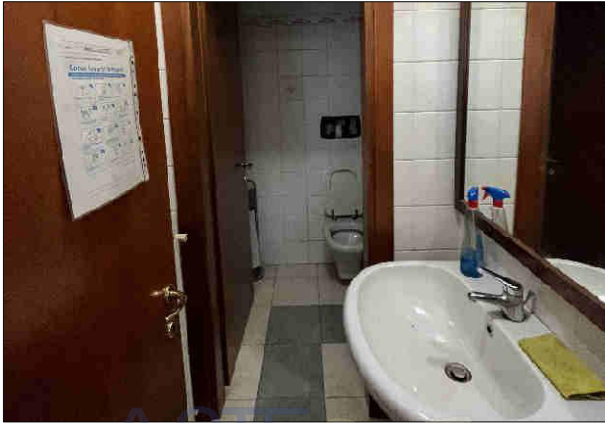
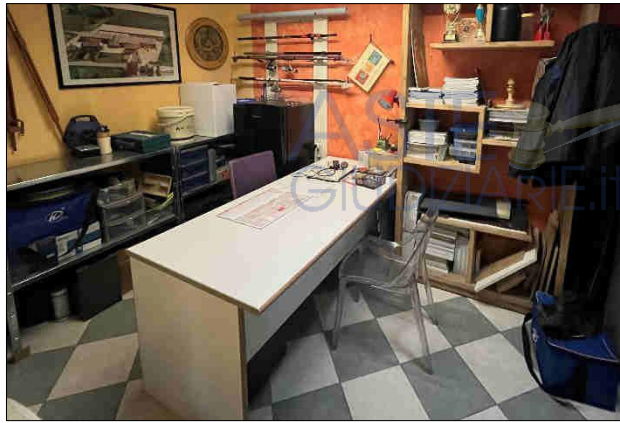
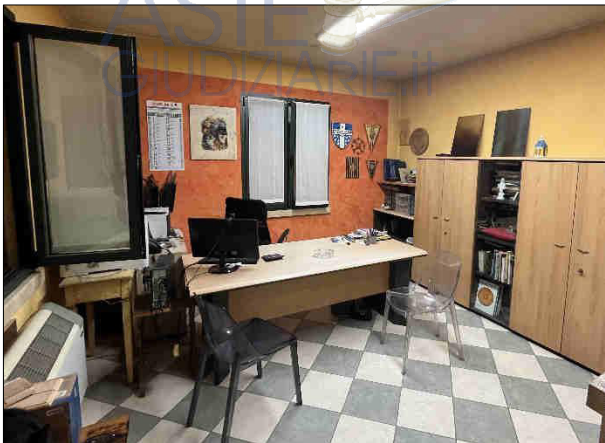
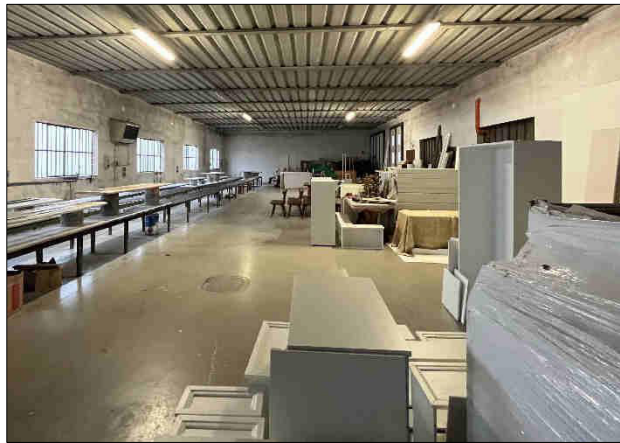
Il m.n. 146 sub. 1 si compone di un'ampia zona a laboratorio, di una zona destinata a uffici con archivio e bagno e di una zona coperta (tettoia). Fa inoltre parte della consistenza del suddetto mappale una porzione di superficie individuabile in aderenza al locale laboratorio, abusiva e non sanabile, localizzate ad ovest in aderenza al m.n. 572. Infine è presenta una corte esclusiva esterna adibita a rampa di carico/scarico per camion.

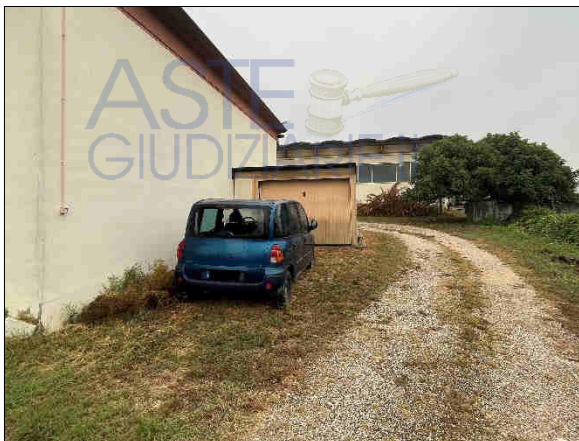
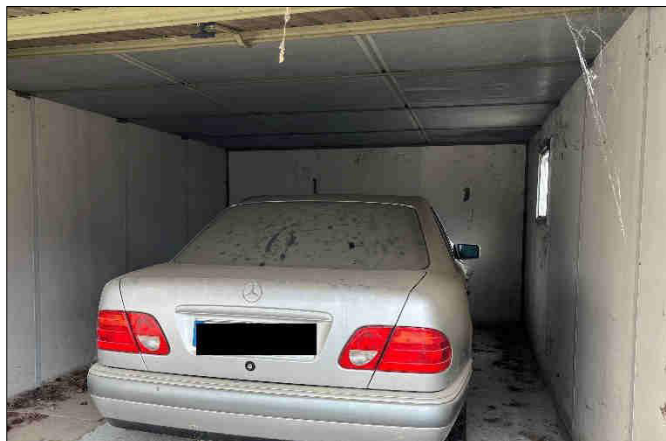
Il m.n. 146 sub. 2 individua un locale destinato ad autorimessa realizzato in assenza di idoneo titolo edilizio che dovrà essere rimosso/demolito. Tale locale è stato costruito in aderenza al confine sud del m.n. 146 sub. 1.

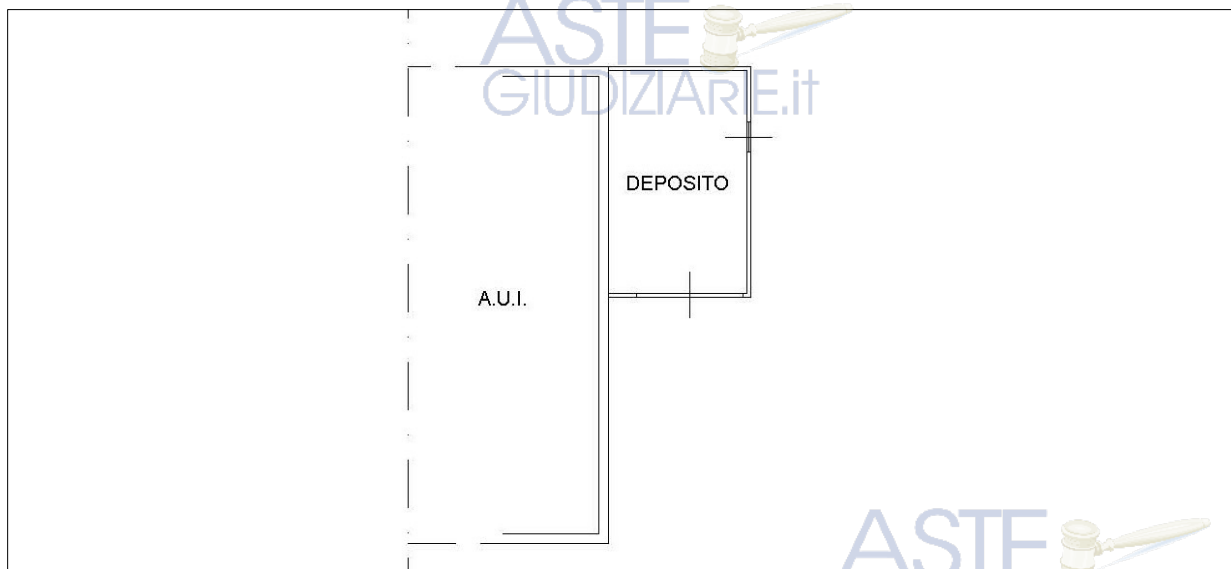
L'unità immobiliare si sviluppa per una superficie commerciale pari a 23,00 mq circa e verrà valutata quale valore del solo terreno detraendone i costi di ripristino dei luoghi, come meglio specificato al paragrafo D.1.6). Si allega di seguito stralcio planimetrico dell'unità immobiliare:

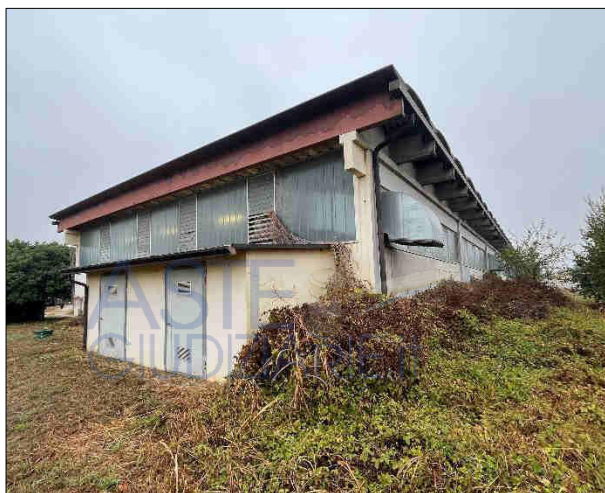
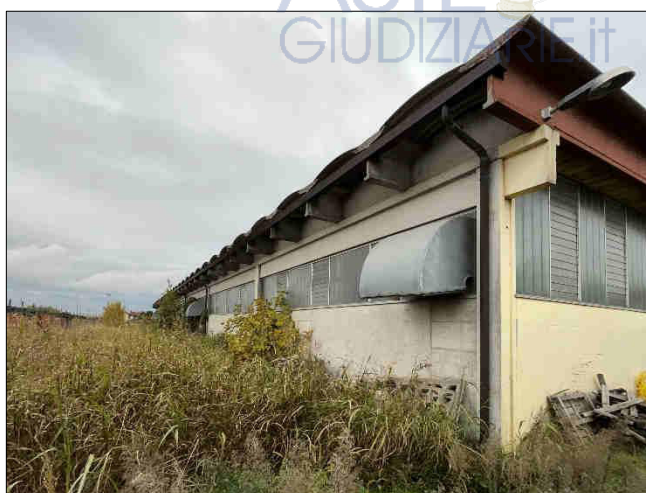
Il m.n. 580 definisce planimetricamente una generica porzione centrale che si inserisce a cuneo al centro del complesso artigianale e precisamente tra i m.n. 13 sub. 5, m.n. 146 sub. 1 ed il m.n. 572 sub. 2.). Si allega stralcio planimetrico dell'unità immobiliare.

Tale porzione di immobile è identificata a mezzo di propria scheda planimetrica pur risultando inglobata nel predetto complesso, la stessa non risulta delimitata da pareti divisorie e si compone di una zona destinata a deposito e di una zona coperta (tettoia). Fa inoltre parte della consistenza del suddetto mappale una piccola porzione di superficie individuabile in aderenza al locale deposito, abusiva e non sanabile, localizzate ad ovest in aderenza al m.n. 572. Infine è presenta una corte esclusiva con confini dematerializzati di forma triangolare che si sviluppa a partire dalla zona coperta (tettoia) fino a raggiungere via dei Bursi. In sede di sopralluogo si è potuto appurare che una porzione di tale area, ovvero la parte terminale "a punta" verso via dei Bursi, è stata resa inaccessibile per la presenza di una delimitazione in rete metallica che ha di fatto inglobato tale porzione, del m.n. 580, nell'area attualmente destinata a giardino che tuttavia è da intendersi ricompresa nel m.n. 13 sub. 3, ovvero bene comune non censibile all'immobile pignorato m.n. 13 sub. 5 ed altre unità abitative (m.n. 13 sub. 1 e 2) in proprietà di terzi non pignorate. Si allega
