PERIZIA DI STIMA

LOTTO UNICO

Esecuzione Immobiliare | 139/2024

Procedura	RGE 139/2024
Lotto	unico
Diritto oggetto di vendita	Piena proprietà dell'intero
Tipologia immobile	Appartamento al quarto piano di condominio residenziale senza ascensore e cantina pertinenziale al primo piano sotto strada. Sup. commerciale mq 78,84
Ubicazione	Verona (VR), Via Cristoforo Colombo, 73
Dati catastali	Catasto Fabbricati, Comune di Verona (VR), Foglio 207 map. n°: 194 subalterni n° 40-41.
VALORE DI STIMA al netto delle decurtazioni	€ 117.000,00
Stato di occupazione	Abitato dall'esecutata
Irregolarità edilizie	Costi di regolarizzazione € 2.500,00 (già scomputati dal valore di stima)
Irregolarità catastali	Nessuna
Esistenza di formalità non cancellabili	NO
NOTE

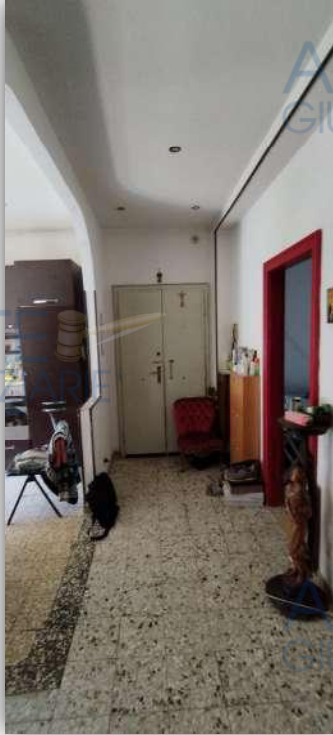
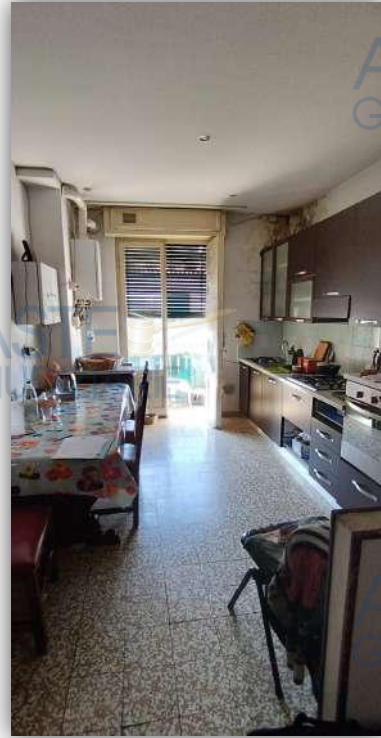
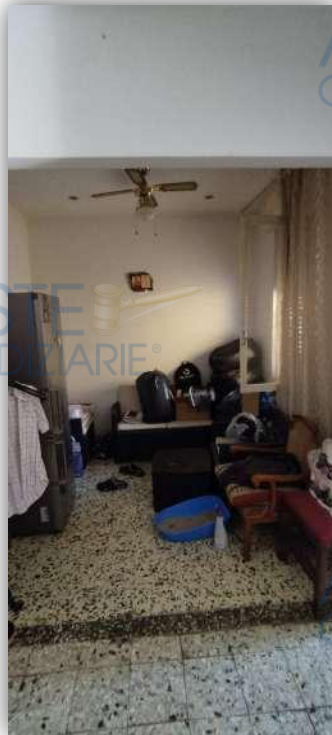
ingresso, cucina e soggiorno in open space

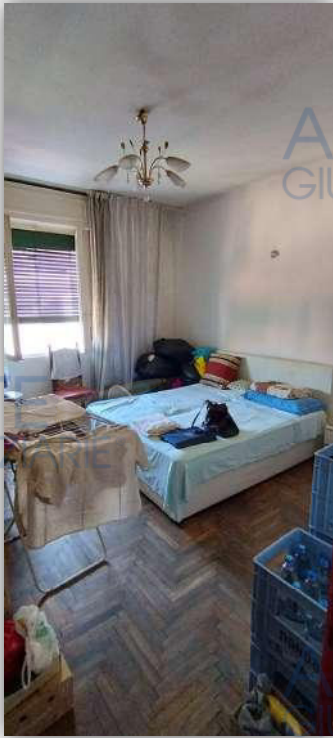
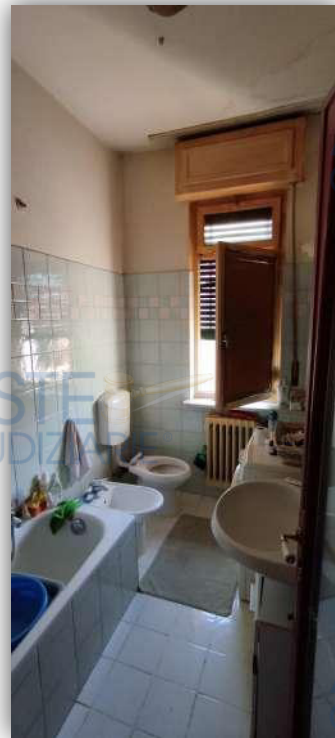
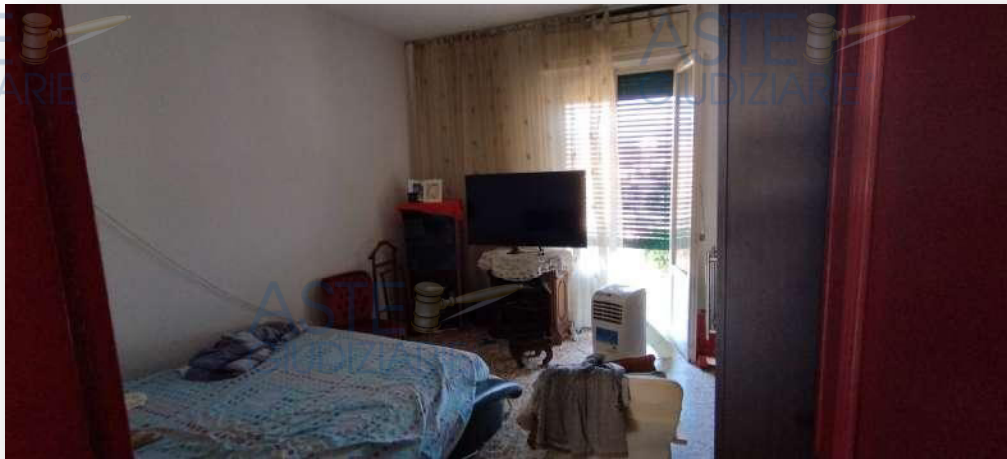
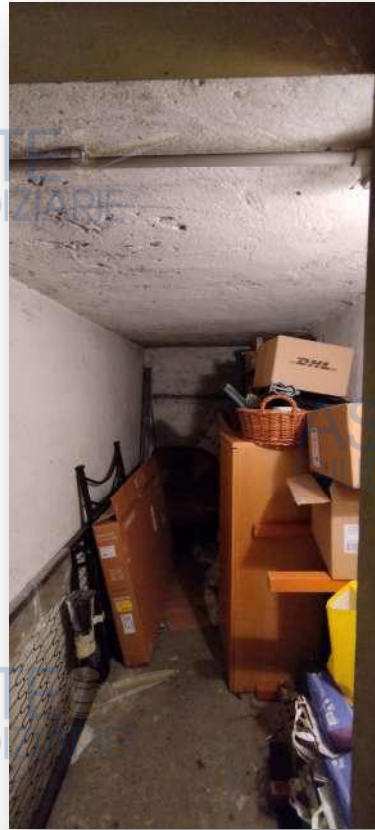
Camere e bagno:

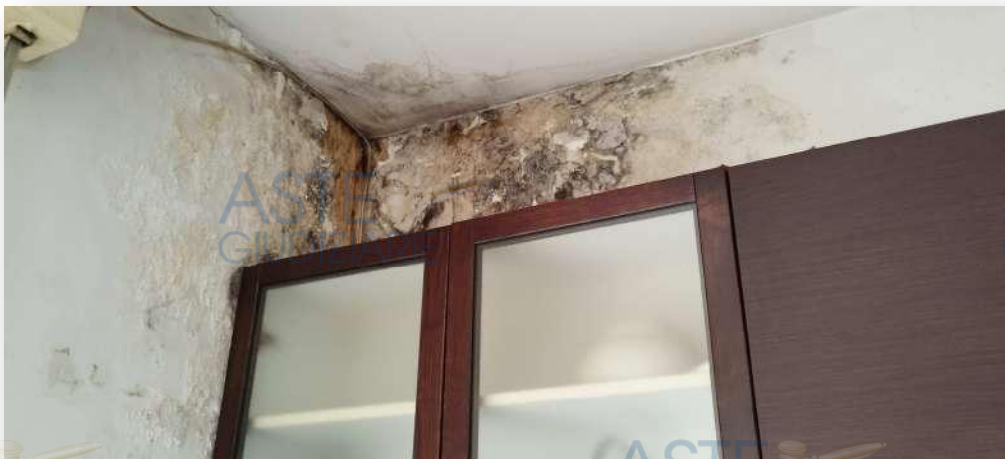
Si segnalano copiosi fenomeni infiltrativi sul soffitto dei vari locali, in special modo nel locale cucina e provenienti dalla copertura, causati verosimilmente dalla mancanza di un idoneo pacchetto impermeabilizzante.

Infiltrazioni soffitto Cucina

Da informazioni desunte c/o l'Amministratore del condominio, è già stata deliberata dall'assemblea una ristrutturazione della copertura.

Il bene ha bisogno di un riattamento interno complessivo.
