ASTE  
GIUDIZIARIE® PERIZIA DI STIMA  
LOTTO UNICO

Esecuzione Immobiliare

N. 193/2023

<b>Procedura</b>	RGE 193/2023
<b>Lotto</b>	1 (unico)
<b>Diritto oggetto di vendita</b>	Piena proprietà dell'intero
<b>Tipologia immobile</b>	Edificio industriale su 3 piani fuori terra con abitazione del custode e terreno circostante – superficie commerciale circa 4.460 mq
<b>Ubicazione</b>	Roveredo di Guà (VR), Via Cicogna, 5,6
<b>Dati catastali</b>	Catasto Fabbricati, Comune di Roveredo di Guà (VR), NCEU Foglio 14 mapp. n°91 sub. 4,5,6, NCT Foglio 14 mapp. 54,91,189
<b>VALORE DI STIMA al netto delle decurtazioni</b>	€ 820.500,00
<b>Stato di occupazione</b>	Libero
<b>Irregolarità edilizie</b>	Presenti Costi di regolarizzazione € 45.000 (già scomputati nel Valore di stima al netto delle decurtazioni)
<b>Irregolarità catastali</b>	Presenti Costi di regolarizzazione € 2.000,00 (già scomputati nel Valore di stima al netto delle decurtazioni)
<b>Esistenza di formalità non cancellabili</b>	NO
<b>NOTE</b>	Immobile abbandonato con tutte le strutture e macchinari produttivi. Abitazione del custode fatiscente.

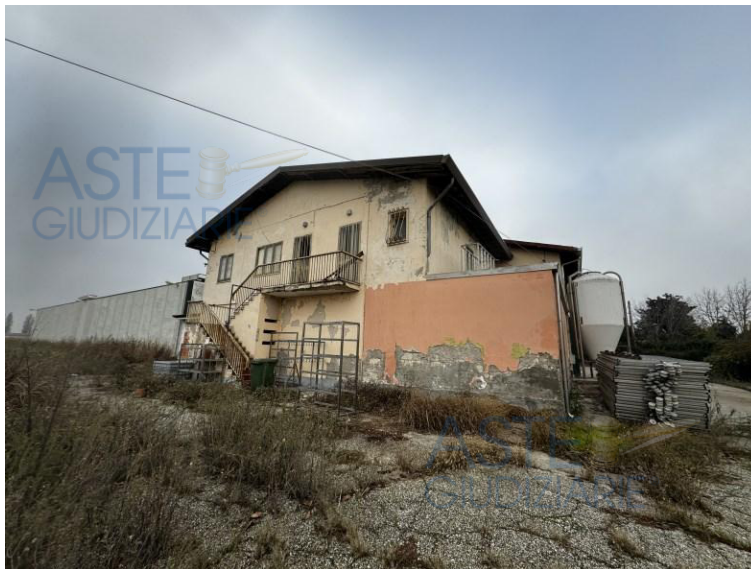
*L'appartamento è suddiviso in soggiorno, cucina, pranzo, tre camere, ingresso, due bagni, disimpegno, tre terrazze delle quali una collegata alla scala esterna di accesso al cortile.*

*Tutte le superfici murarie sono intonacate e tinteggiate. La pavimentazione è in marmette con battiscopa in ceramica. I bagni presentano rivestimenti in ceramica; uno completo di tutti i sanitari con vasca mentre l'altro presenta lavabo, wc e doccia.*

*I balconi e la terrazza risultano pavimentati in klinker con parapetti in parte in ferro a corsi verticali verniciati e in parte in muratura intonacata. Le porte interne sono in legno semplici. I serramenti esterni sono in legno con vetro singolo, presenza di secondo serramento esterno in alluminio anodizzato e avvolgibile in plastica con cassonetto interno.*

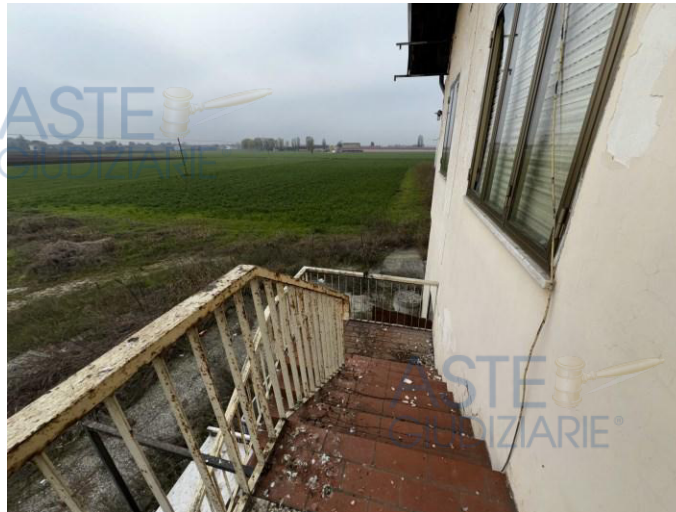
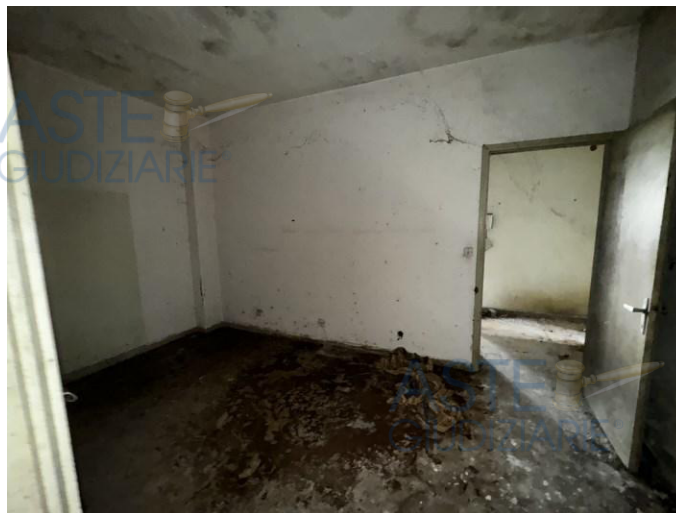
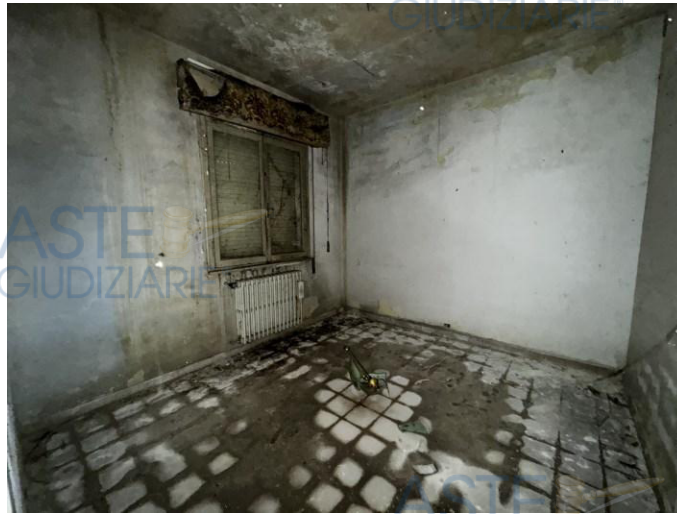
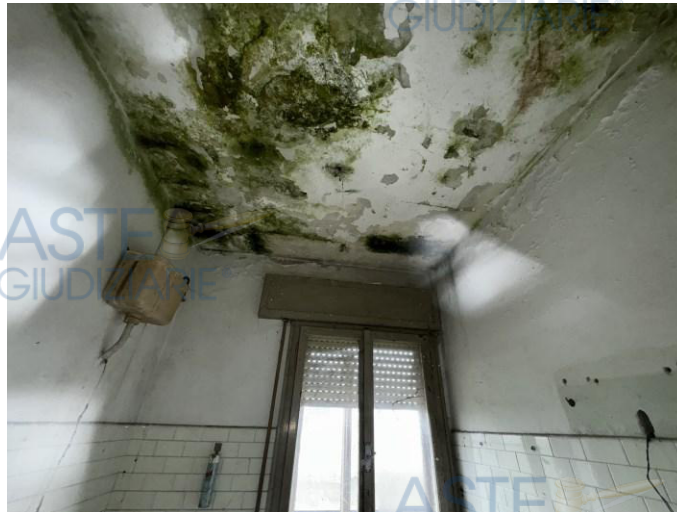
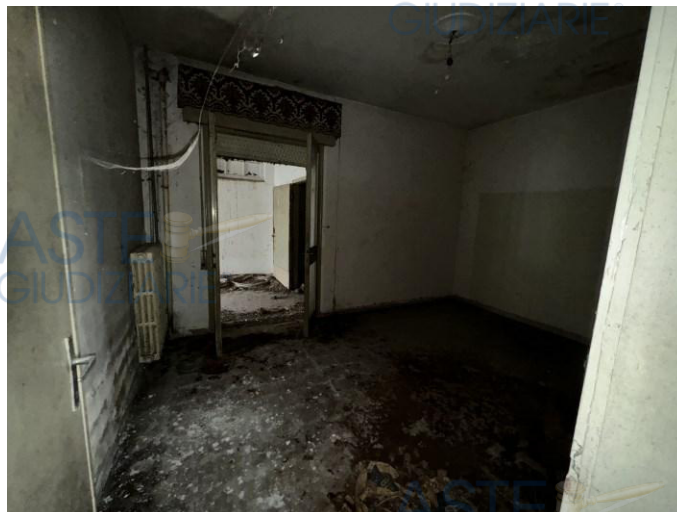
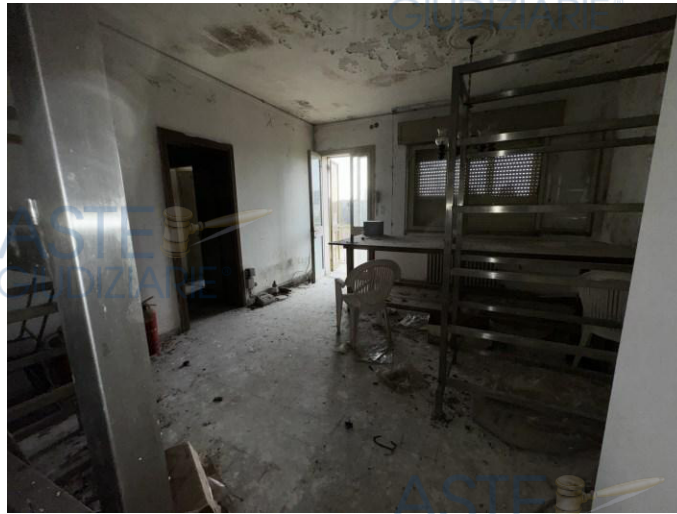
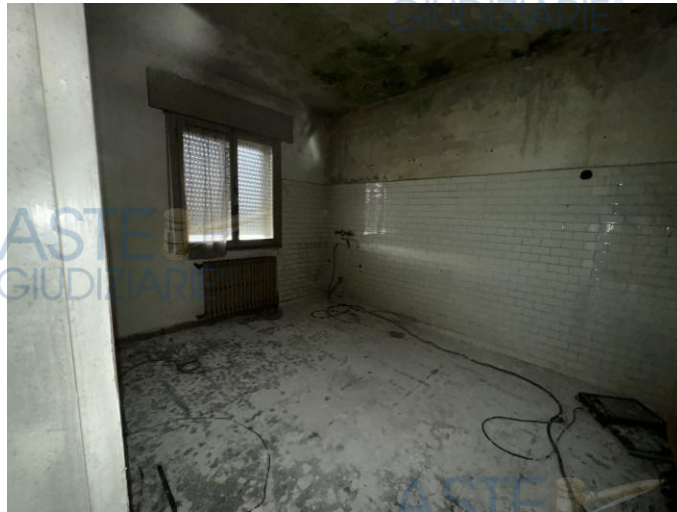
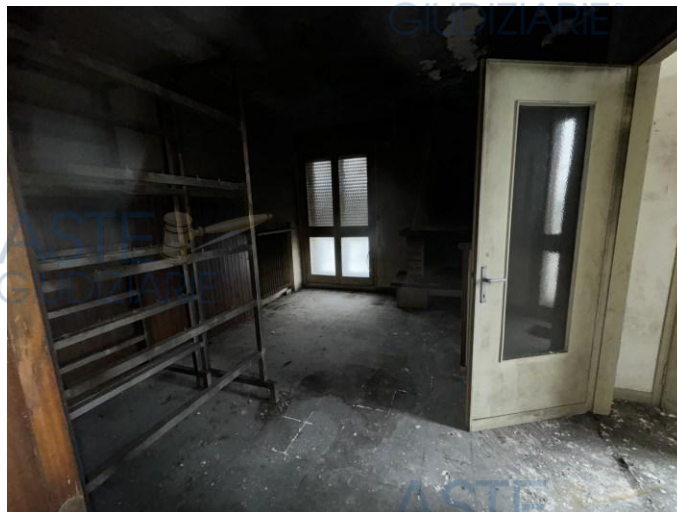
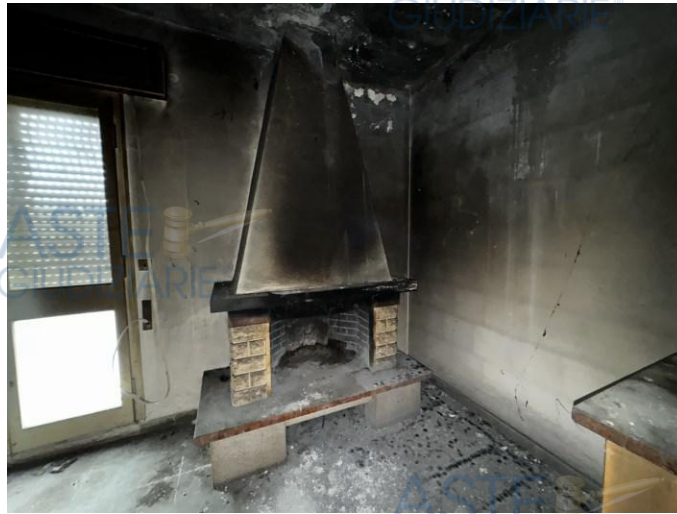
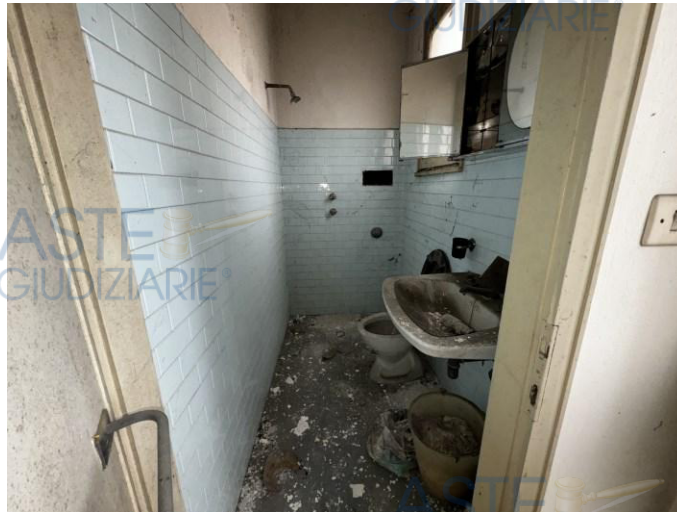
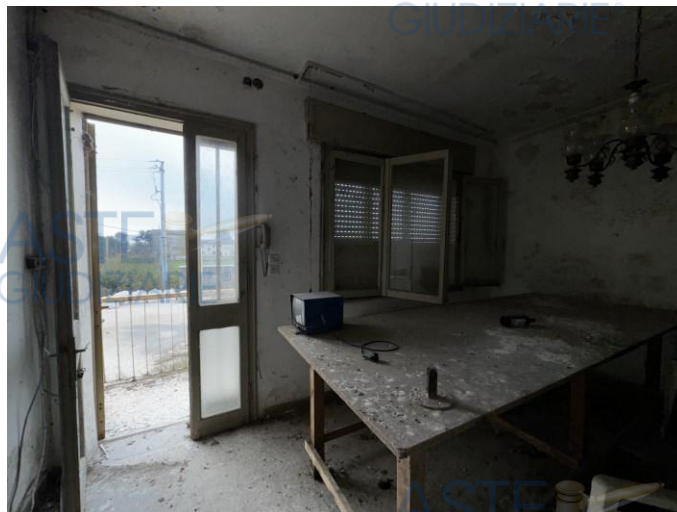
*L'appartamento risulta in pessimo stato di conservazione con muffa, infiltrazioni di acqua piovana dalla copertura e dal sopralluogo si evince che è disabitato da molti anni.*

Si evidenzia che l'unità immobiliare risulta fatiscente. La presenza di muffa, muschio ovunque e di infiltrazioni di acqua piovana sono causate dalla copertura che risulta in pessimo stato di conservazione. L'abitazione per essere abitata necessita di un intervento edilizio radicale.

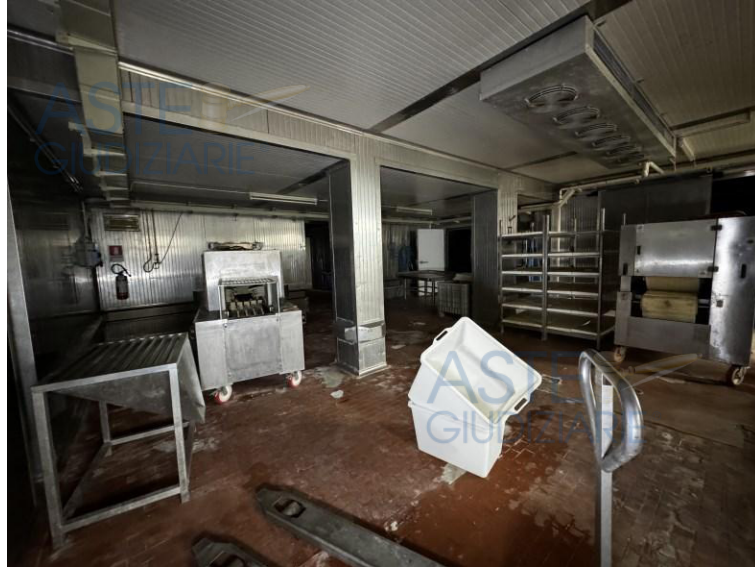
## PIANO TERRA

Il capannone al piano terra è suddiviso in uffici e servizi igienici per un totale di circa 60 mq mentre la zona produttiva è suddivisa in vari locali di lavorazione e relativi spogliatoi e servizi igienici per un totale di circa 2.500 mq. I locali erano stati studiati per adempiere al processo produttivo della precedente società. Nonostante la planimetria catastale non sia conforme allo stato dei luoghi la stessa rende l'idea della distribuzione interna dei vari locali.

Esternamente sono presenti, in adiacenza al capannone, con accesso dall'esterno dello stesso la centrale termica, la sala quadri e un ripostiglio. A distanza di circa 30 metri a Sud del lotto è presente una cabina elettrica.

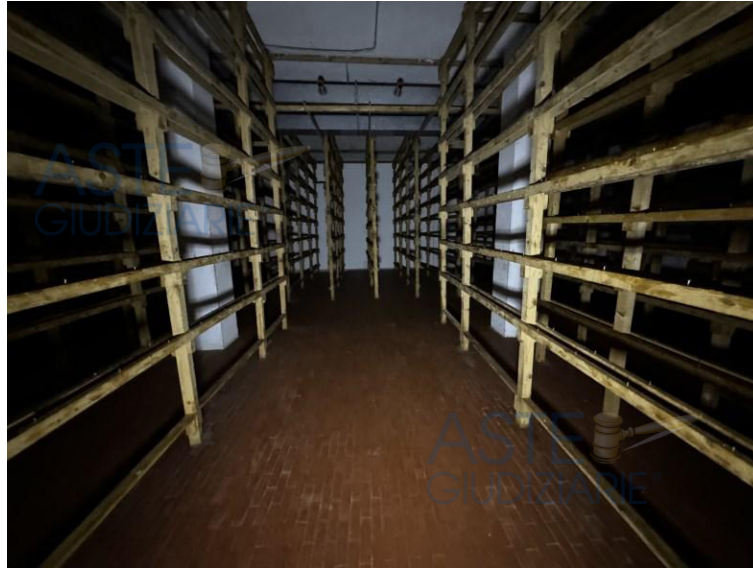
*Attraverso la scala interna si accede al piano primo suddiviso in alcuni locali dismessi per un totale di circa 570 mq (prima dell'ampliamento del capannone al piano terra essi servivano per la stagionatura dei prodotti). A tale piano arriva il montacarichi. Da tale piano è possibile accedere alla copertura del capannone per eventuali manutenzioni degli impianti ivi presenti.*

*La pavimentazione è in mattonelle tipo Klinker e le superfici murarie risultano intonacate e tinteggiate. I serramenti al momento del sopralluogo risultavano tamponati internamente con polistirolo o altro materiale coibentante pertanto lo scrivente non ha potuto visionare gli stessi se non la presenza di tapparelle esterne in legno. I pochi impianti presenti sono per la maggior parte a vista.*

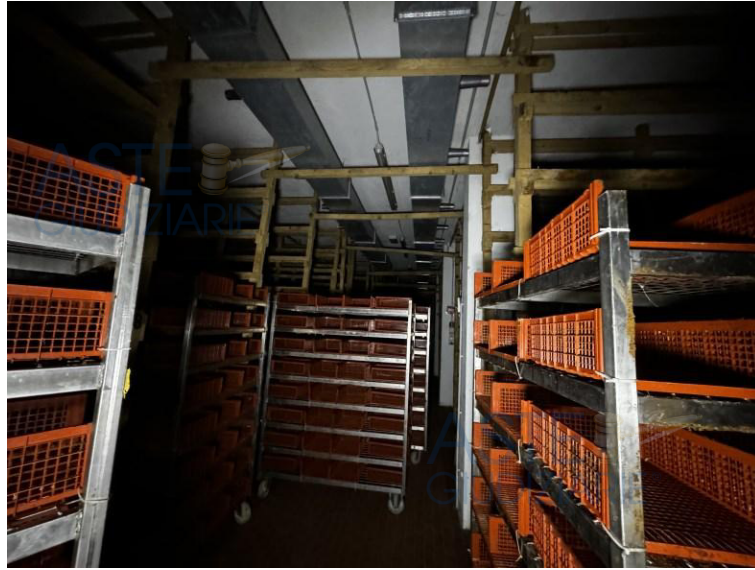
Come per il piano primo attraverso la scala interna si accede al piano secondo suddiviso in due locali per un totale di circa 300 mq che, come per il piano primo, risultano dismessi, (prima dell'ampliamento del capannone servivano per la stagionatura dei prodotti). A tale piano arriva il montacarichi. La pavimentazione è in mattonelle tipo Klinker e le superfici murarie risultano intonacate e tinteggiate. I serramenti al momento del sopralluogo risultavano tamponati internamente con polistirolo o altro materiale coibente pertanto lo scrivente non ha potuto visionare gli stessi non la presenza di tapparelle esterne in legno. I pochi impianti presenti sono per la maggior parte a vista.

A livello generale per quanto riguarda l'intero complesso edilizio si è rilevato che una centrale termica è a servizio del capannone, inoltre è dotato di impianto elettrico 220/380v. L'edificio per quanto riguarda la parte Ovest dell'immobile è costituito da un piano con struttura prefabbricata in cemento armato mentre per la parte Est dell'immobile fronte strada è su tre livelli collegati sia da delle scale che da un monta carichi. Al momento del sopralluogo lo scrivente non ha avuto accesso alla centrale elettrica e alla sala quadri e alla cabina elettrica posta a Sud del lotto. In merito alla conformità edilizia il Comune ha recuperato la maggior parte dei titoli edilizi ad eccezione di quello originario data la vetusta epoca di costruzione del fabbricato originale (l'archivio comunale non ha documentazione antecedente il 1965); La planimetria catastale attualmente in atti presso l'Agenzia delle Entrate di Verona è stata approvata il 09/02/2004 ove la conformazione interna non risulta conforme (modifiche alle partizioni interne e prospettiche).

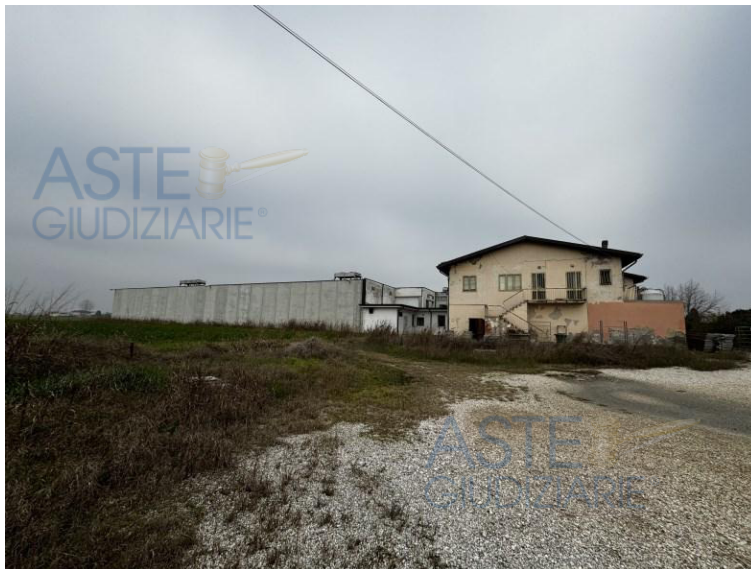
*Esternamente all'edificio è presente una corte esterna che risulta in parte pavimentata nella zona fronte strada e per la maggior parte lasciata a verde; essa risulta in parte attribuita come corte esclusiva al capannone di cui al sub. 6 e in parte identificata come bcnc sub. 5 ai sub. 4 e 6 (corte comune). Su tale area sono presenti vari pozzetti che lo scrivente non ha potuto ispezionare ma da una lettura dei progetti approvati potrebbero corrispondere a fosse perdenti, pozzo, ispezioni varie, ecc. In merito a quest'ultimo lo scrivente ha effettuato ricerche presso il Genio Civile e ha verificato l'esistenza di una richiesta per il pozzo suddetto che tuttavia non è stata conclusa. A tal fine non potendo sapere se tale impianto risulti funzionante decurterà in maniera prudentiale dal valore di stima i costi per la chiusura dello stesso e la realizzazione di uno nuovo.*

*La corte risulta recintata solo nella parte Est fronte mappale 54 e via Cigogna con recinzione composta da muretto in cls e sovrastante ringhiera in ferro verniciato a corsi verticali. L'accesso carraio avviene attraverso ampio cancello in ferro zincato elettrificato con apertura a distanza mentre l'accesso pedonale è possibile attraverso cancelletto in ferro zincato. Sulla recinzione sono presenti i contatori del gas (esternamente) e dell'acqua (internamente).*

*Sul lato Est del lotto adiacente al capannone è presente un piccolo box prefabbricato non autorizzato e da rimuovere.*

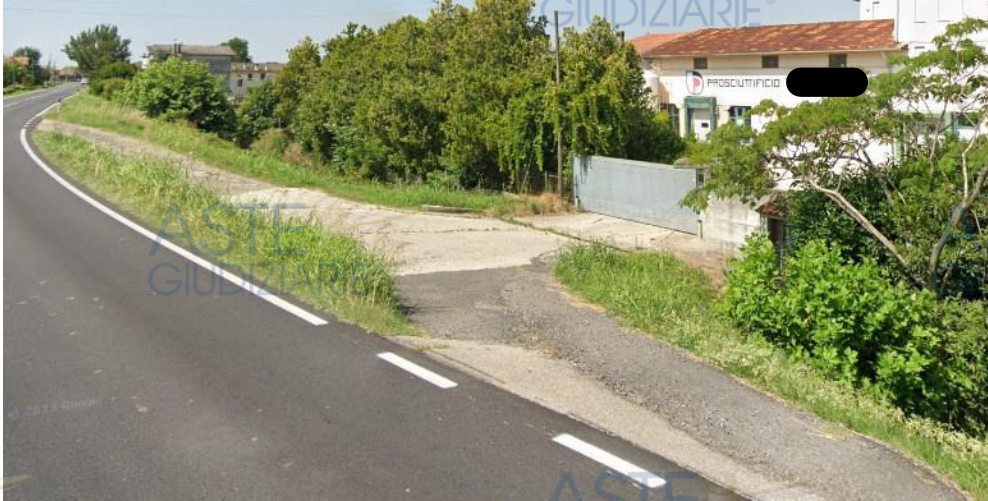
TERRENO – MAPP. 54

*Trattasi di un terreno adibito al collegamento tra via Cicogna e l'accesso carraio e pedonale alla proprietà. Il mappale parzialmente risulta asfaltato una porzione per l'ingresso e l'uscita sulla via principale mentre la rimanenza presenta parti inerbate, alberate, e un fossato. Il terreno risulta delimitato ad Est dalla recinzione dello stabilimento e a Ovest dalla strada principale.*

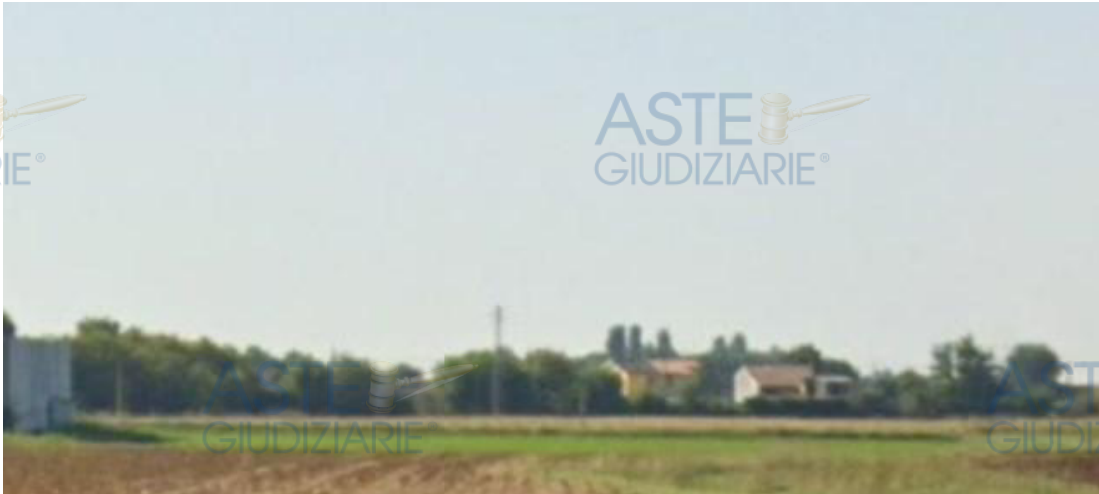
TERRENO – MAPP. 189

*Trattasi di un terreno di circa 5000 mq che originariamente era unito al mappale ex 44, frazionato a seguito dell'edificazione dell'ampliamento del capannone. Come già detto tale area era soggetta a convenzione edilizia per l'ampliamento dell'attività produttiva e vincolata a rimanere area a verde e a parcheggio. Inoltre, analizzando i vari elaborati delle varie concessioni in tale area doveva ricadere il nuovo depuratore.*

*Allo stato attuale il terreno risulta inerbato. L'accesso è possibile dal mappale 91 o da uno stradello che corre lungo il fosso posto a Ovest del terreno con accesso da una strada perpendicolare a via Cicogna.*
