TRIBUNALE DI VERONA
ESECUZIONI IMMOBILIARI
PERIZIA DI STIMA
LOTTO UNICO

Esecuzione Immobiliare	Numero 271/2022 R.G.E.
Giudice	Dott.sa Paola Salmaso
Creditore procedente	████████████████████
Parte esecutata	████████████████████

A. SCHEDA SINTETICA LOTTO UNICO

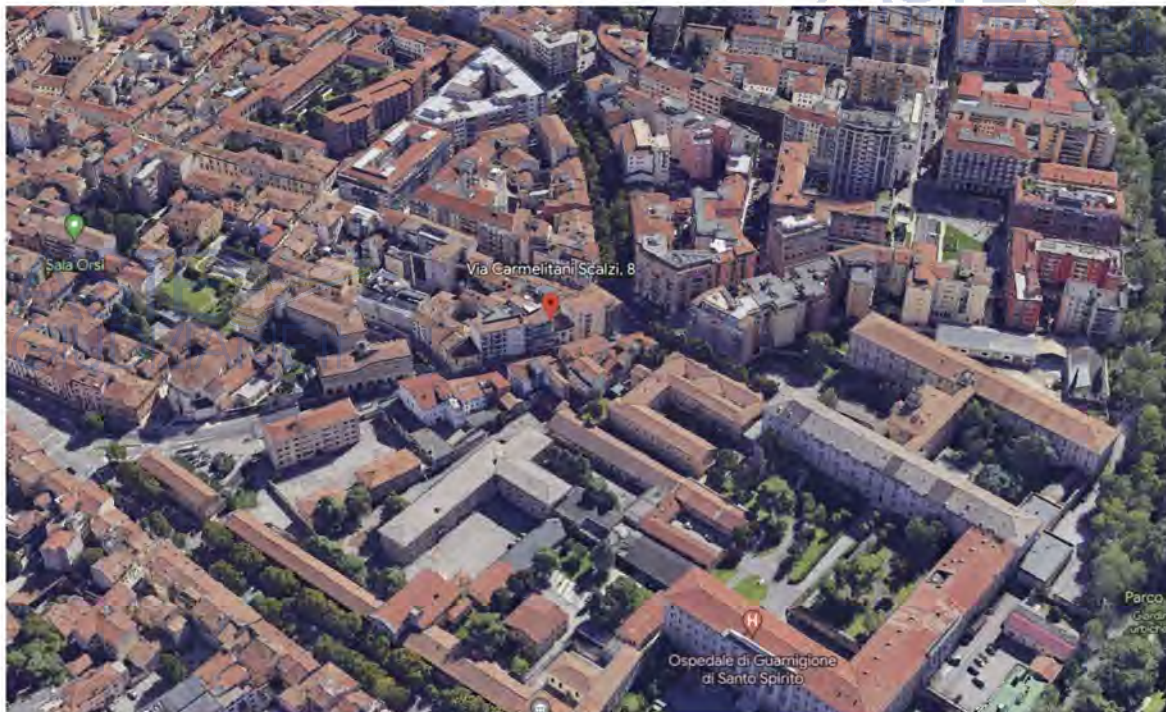
identificazione dei manufatti. Il lotto è ubicato all'interno di una palazzina costituita da cinque piani fuori terra, oltre al piano terra ed un piano interrato, sita a Verona in Via Carmelitani Scalzi al civico n. 8.

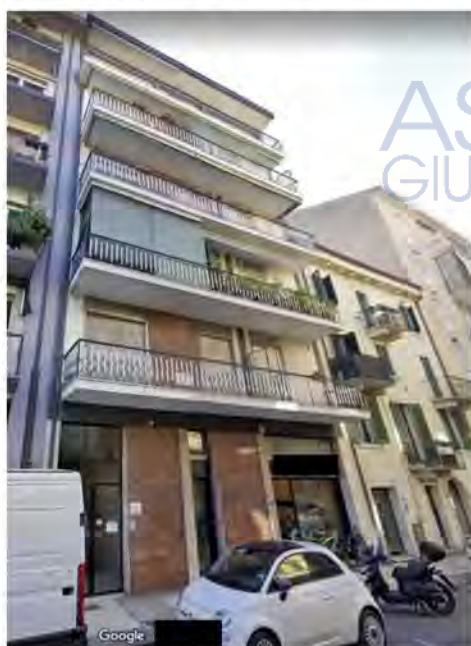
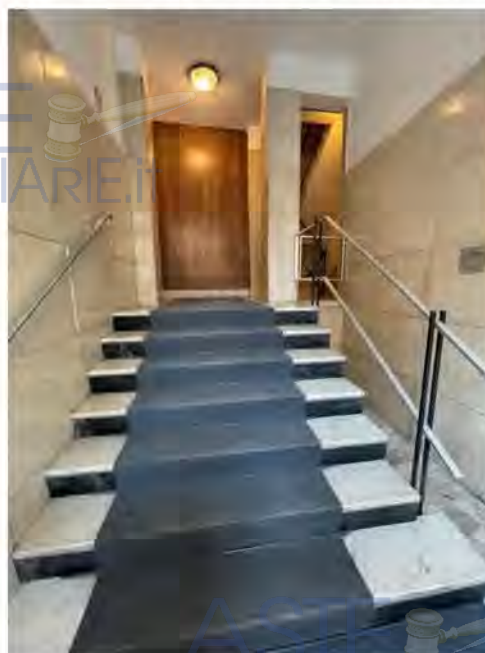
Il Presente lotto è costituito da un'abitazione disposta su un unico livello (Foglio 166 Mapp. 138 Sub. 20 - situata al secondo piano) e una piccola cantina (Sub. 21 - piano interrato); vi si accede da Via Carmelitani Scalzi attraversando un androne, quindi percorrendo due rampe di scale o utilizzando l'ascensore: parte delle pareti e delle scale sono rivestite in marmo. La palazzina che ospita i beni staggiati si presenta in complessivamente in buono stato di conservazione.

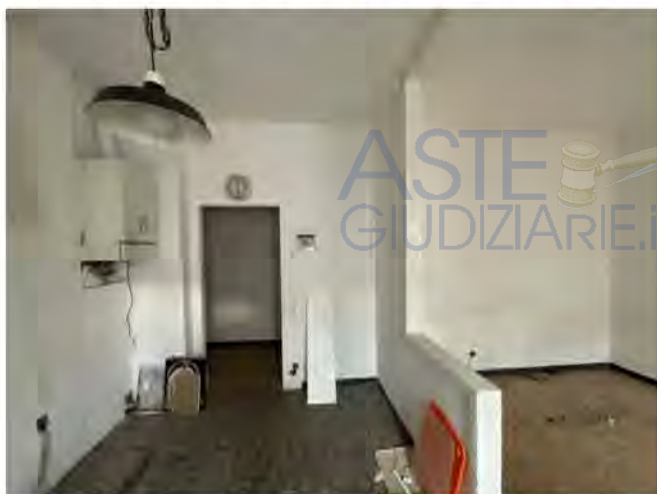
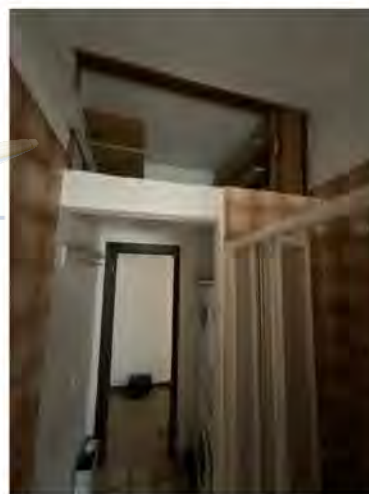
Le pareti interne sono intonacate e tinteggiate, versano in mediocre stato di conservazione; tuttavia non appaiono dissesti, tracce di umidità o muffe.

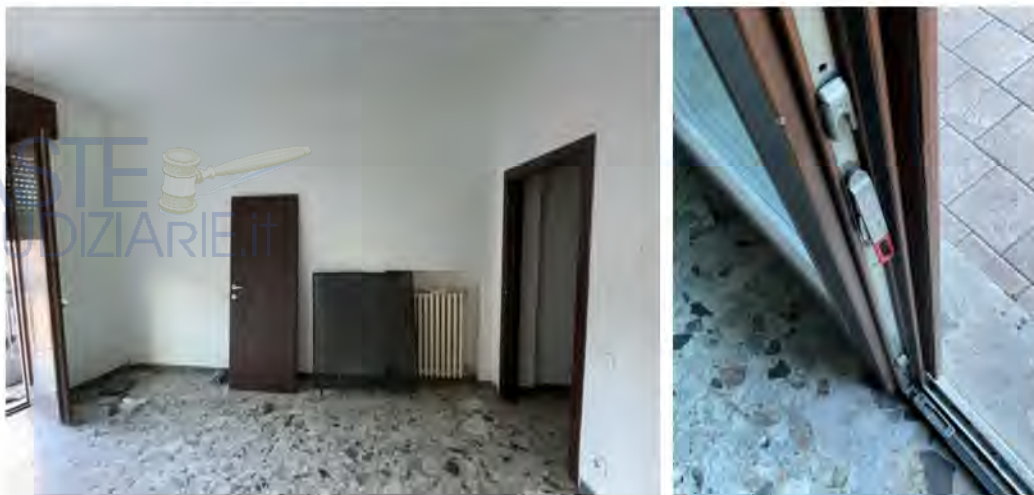
portoncino d'ingresso è del tipo blindato e la serratura è stata sostituita al momento dell'accesso forzoso. I serramenti esterni, così come i cassonetti ed i relativi avvolgibili, sono stati recentemente sostituiti con materiali di nuova generazione ad elevato potere fono- termo isolante del tipo alluminio-legno e sono in ottimo stato di conservazione.

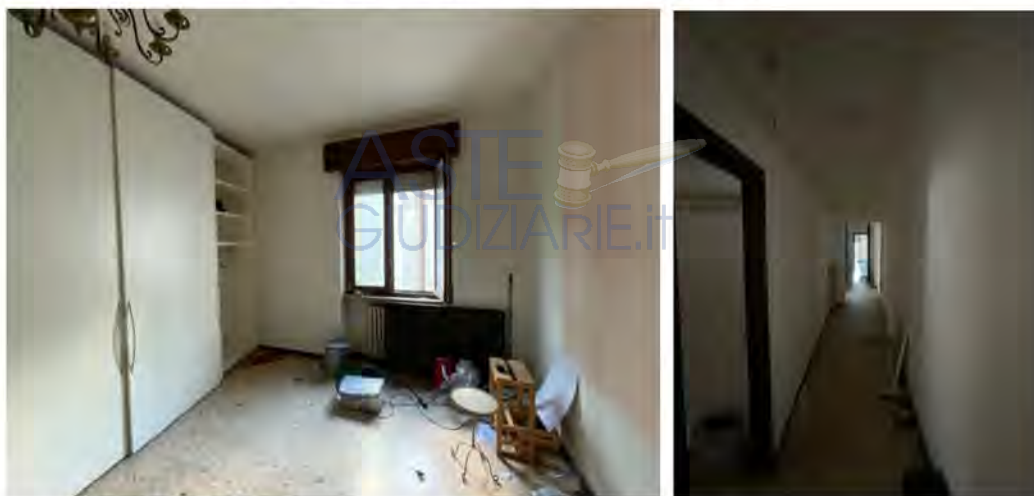
L'impianto di riscaldamento, distribuito interamente sottotraccia, è alimentato da una caldaia murale a gas ed i corpi radianti sono in ghisa. L'impianto elettrico, dotato di salvavita, è in larga parte realizzato sottotraccia ma sono evidenti recenti modifiche, fuori traccia, che indicano la necessità di una revisione e la quasi certa non conformità alla normativa. È presente un climatizzatore costituito da una macchina refrigerante, posta sul balcone verandato, e due split posti in camera da letto e nel corridoio. Di nessuno dei predetti impianti sono disponibili libretti di manutenzione o dichiarazioni di

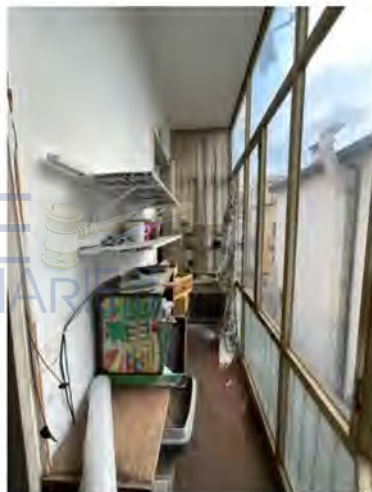
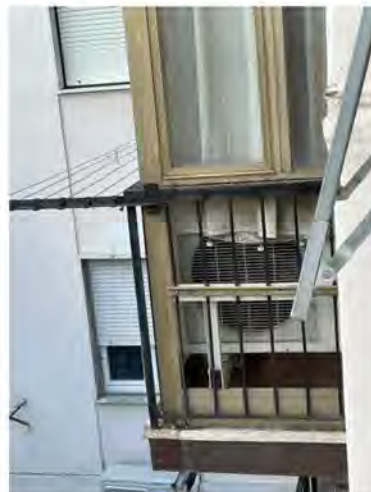
conformità. Sul balcone interno è stata installata una veranda con struttura in alluminio e tamponata con vetro a tutt'altezza; questa costituisce un abuso non sanabile e dovrà essere rimossa. L'abitazione è complessivamente in normale stato di conservazione.

La veranda rappresenta sia un aumento volumetrico e sia una variazione prospettica. Se dal punto di vista urbanistico parrebbe poter essere autorizzabile, al netto della non scontata approvazione condominiale, la veranda non è sanabile rispetto alla normativa igienico sanitaria e dovrà essere rimossa: non soddisfa il fondamentale rapporto di aerazione per i locali retrostanti, ovvero cucina soggiorno e lo stesso balcone; inoltre i materiali con cui è stata realizzata non rispondono a nessun requisito di sicurezza statica ed antisfondamento. Il costo della rimozione può essere stimato in ragione di 4.500,00 €.; con ciò intendendo la predisposizione degli opportuni apprestamenti di sicurezza in cantiere, la demolizione, il tiro in basso dei materiali di risulta, lo smaltimento ed il ripristino del balcone.

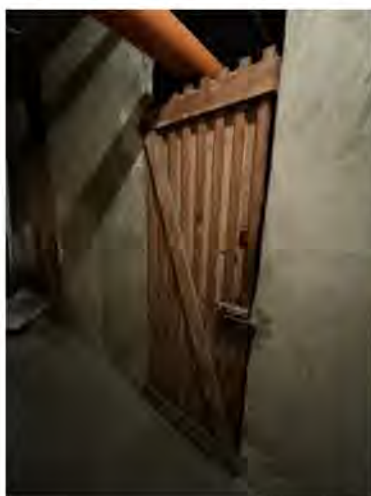
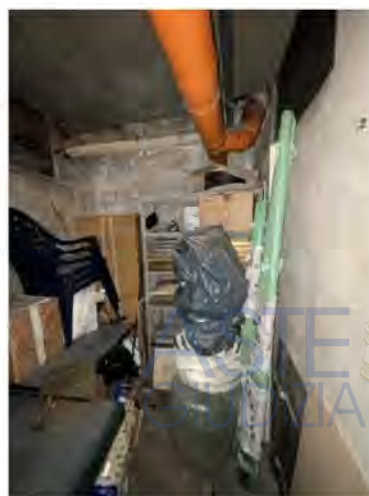
La piccola cantina, accatastata in Categoria C/02 di Classe 2 e consistenza 4 mq, ha una finitura al grezzo ed è costituita da partizioni verticali intonacate e pavimentazione in battuto di cemento; è priva di impianti, eccezion fatta per l'unica luce elettrica interna. È delimitata da una porta in legno grezzo, priva di serratura e dotata di chiavistello. Questo vano è attraversato da una tubazione di scarico che, pur non essendo stata trascritta, costituisce di fatto una servitù del condominio. L'altezza interna è pari a 260 cm. Complessivamente versa in mediocre stato di conservazione.
