Esecuzione Immobiliare	94.2024
Giudice	Dott. Attilio Burti
Creditore procedente	AMCO MANAGEMENT COMPANY S.p.A.
Parte eseguita	[REDACTED]

PERIZIA DI STIMA

LOTTO UNICO

### D.1 LOTTO UNICO – IMMOBILI SITI IN VIA SABBIONI N. 824, CASTAGNARO (VR)

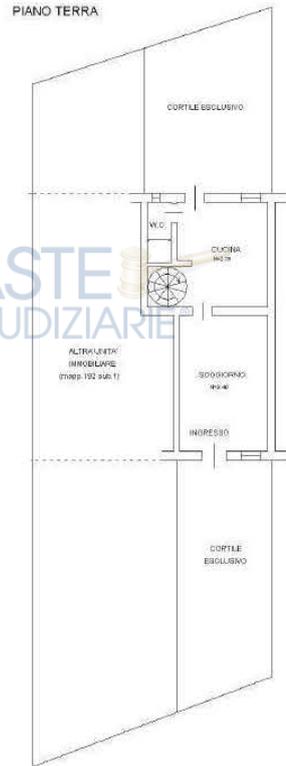
Planimetria catastale appartamento

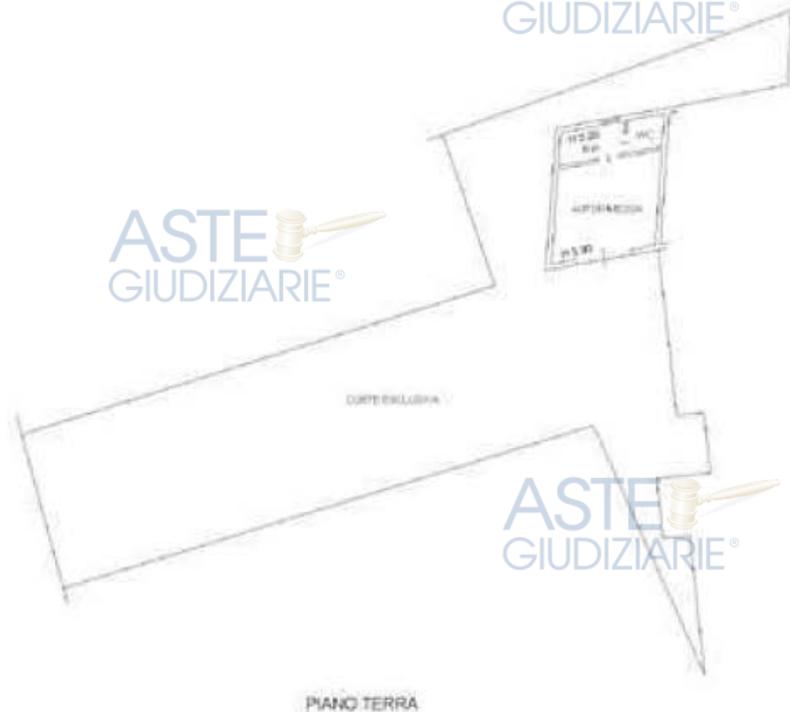
PIANO TERRA

*Planimetria catastale autorimessa aggiornata***Identificazione al catasto terreni**

Si fa presente che la planimetria catastale presente agli atti è stata aggiornata dalla scrivente in quanto presentava evidenti difformità rispetto allo stato dei luoghi: vi era indicato un manufatto non presente sui luoghi e il posizionamento del fabbricato rispetto ai confini Nord ed Ovest presentava delle incongruenze.

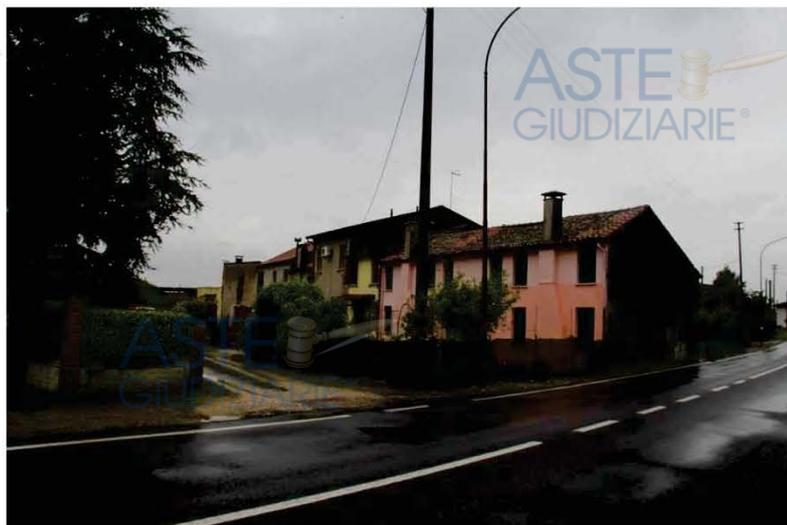
L'edificio è realizzato con muratura portante in laterizio intonacato, solai e copertura in legno, manto in coppi in laterizio. In generale l'immobile versa in scarse condizioni manutentive.

*La schiera edilizia vista da Via Sabbioni*

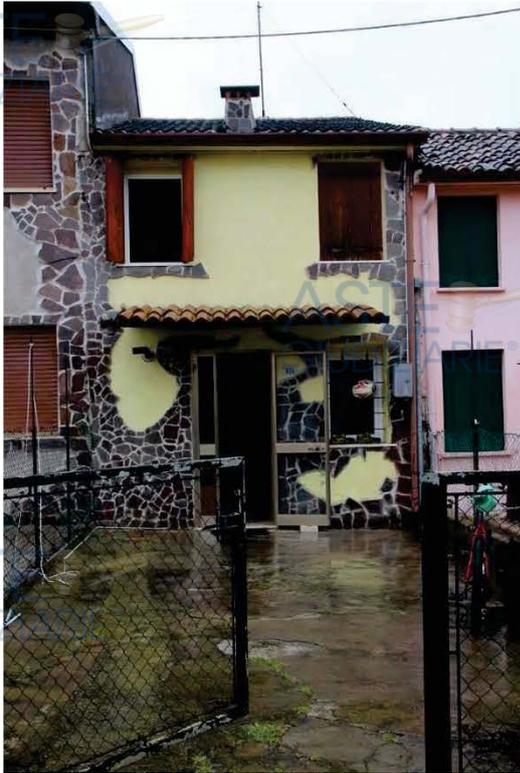
Prospetto principale

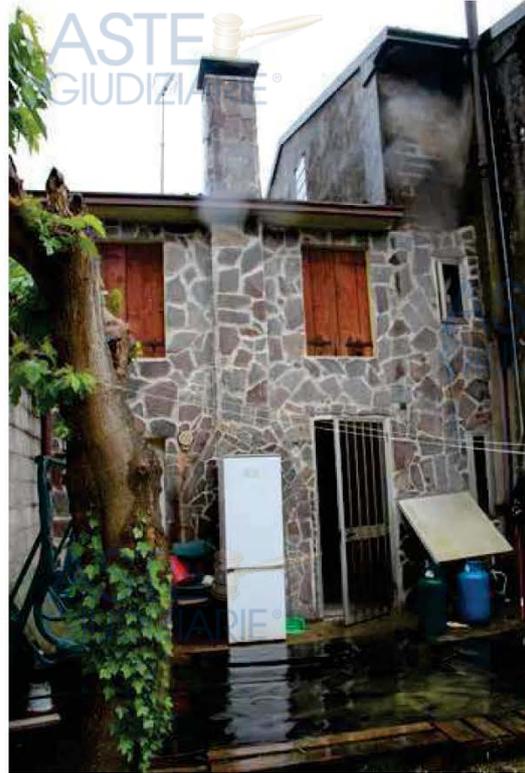
Prospetto sul retro

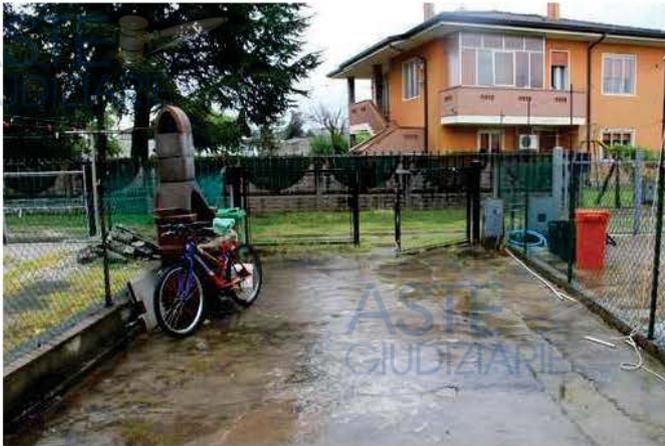
Sul fronte principale e su quello posteriore vi è spazio cortivo di pertinenza esclusiva delimitato lateralmente da un muretto in muratura con soprastante rete metallica. L'accesso alla proprietà avviene attraverso un cancello metallico.

Cortile sul fronte principale

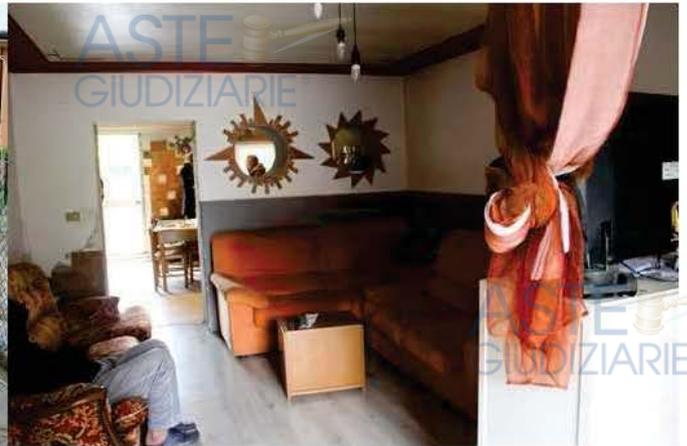
Il pavimento su entrambi i piani ha finitura in materiale plastico (pvc) incollato sopra le marmette. Non vi è il battiscopa. Le porte interne sono in parte in plastica a soffietto, in parte in legno a battente; gli infissi esterni sono in alluminio e pvc, gli scuri in legno. Il bagno di piccole dimensioni è fornito di lavabo, tazza, e doccia.

Soggiorno

In complesso l'appartamento versa in cattive condizioni e necessita di un intervento di riqualificazione complessivo per rispondere alle odierne esigenze abitative sia per quanto riguarda le strutture che le finiture e gli impianti.

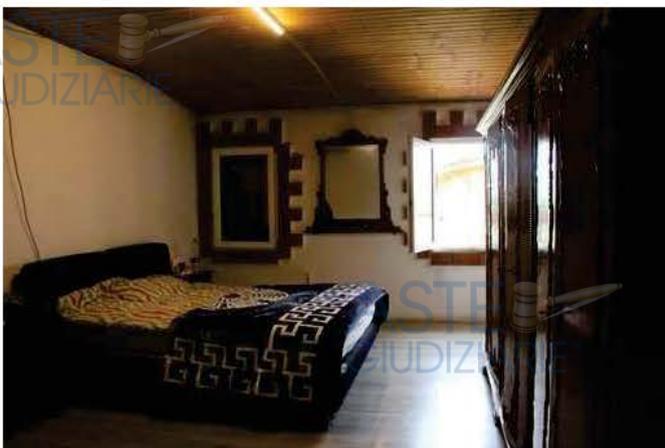
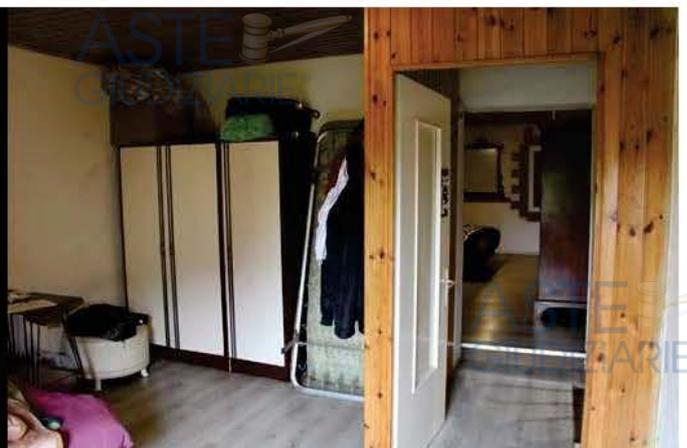
I solai sono in legno, come pure la copertura da cui si sono riscontrate cospicue infiltrazioni di acqua.

Camera da letto matrimoniale

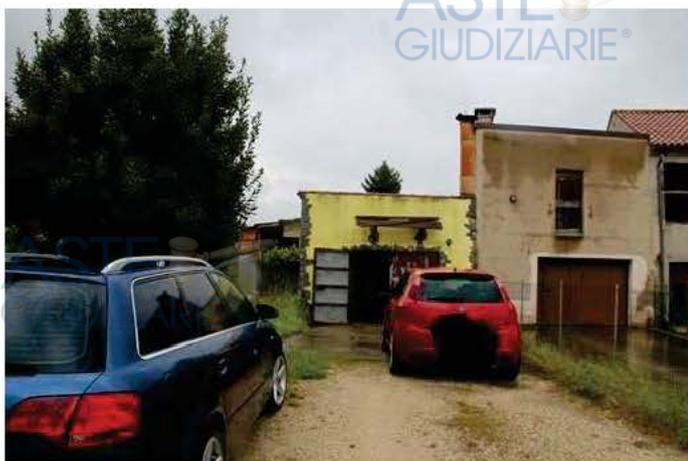
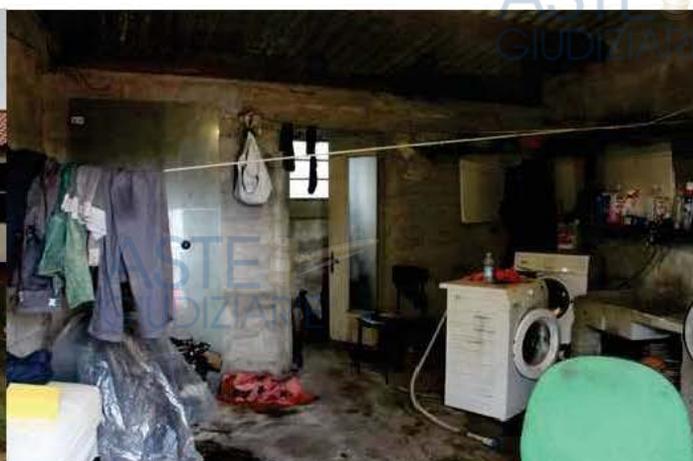
Si tratta dell'autorimessa di pertinenza esclusiva dell'abitazione che appartiene alla stessa cortina edilizia di cui occupa la porzione finale. Il manufatto si sviluppa su di un piano, ha caratteristiche di grande semplicità e si presenta in cattivo stato di conservazione; è circondato sui lati Nord, Sud e Ovest dal terreno di proprietà esclusiva, in parte pavimentato, in parte incolto, che sviluppa una superficie catastale di 494 mq. Il fabbricato si compone di un vano principale di superficie di circa 20 mq. e disimpegno e gabinetto sul retro. Sviluppa una superficie lorda complessiva di circa **27,60 mq.** e ha un'altezza media di 285 cm. La muratura perimetrale è realizzata in blocchetti di cemento, la copertura è costituita da lastre in eternit - che dovranno essere bonificate -

sorrette da travi lignee. Il portone di accesso è di metallo. La pavimentazione è in battuto di cemento. E' presente l'impianto elettrico esterno alla muratura. La qualità è molto scarsa come pure le condizioni in cui versa.

L'autorimessa

La copertura è realizzata in eternit e pertanto vengono di seguito indicati i costi per la bonifica che, dato lo scarso valore dell'immobile, si considera realizzata con il metodo dell'incapsulamento.

Si indica un importo complessivo indicativamente pari a : **€ 2.000,00**

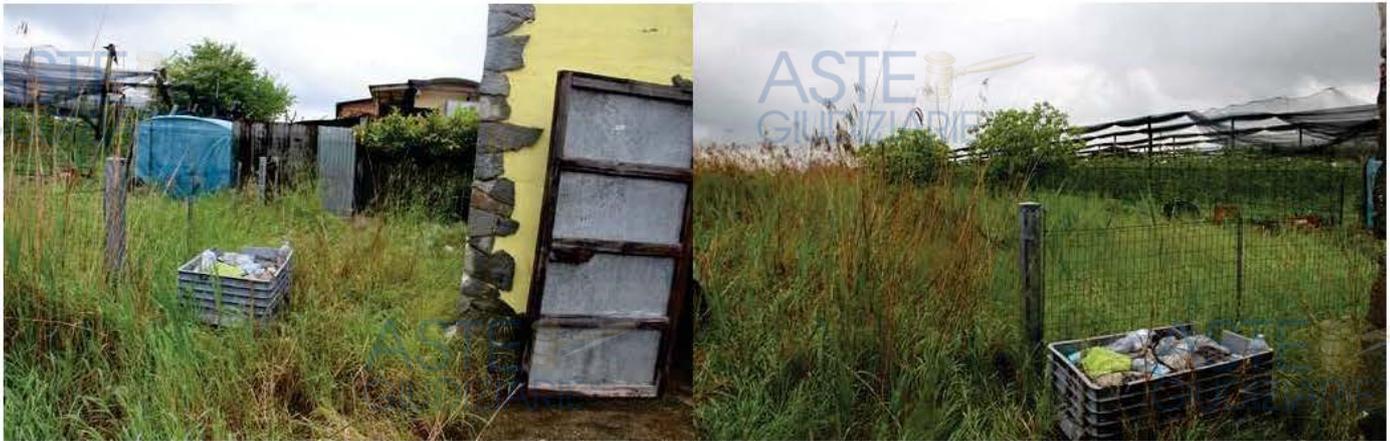
Dal rilievo effettuato e dal confronto con le varie pratiche consultate, è emerso chiaramente che la delimitazione presente sui luoghi tra il m.n. 191 sub 3 (ex sub 1), il m.n. 191 sub 2 e il m.n. 366 lungo il lato di accesso a Sud, non corrisponde a quanto rappresentato graficamente e inoltre che, se le recinzioni fossero posizionate correttamente, l'accesso al m.n. 191 sub 3 sarebbe solamente pedonale e non carrabile.

*Il terreno di pertinenza*
