TRIBUNALE DI AGRIGENTO
UFFICIO ESECUZIONI IMMOBILIARI

**Appartamento per civile abitazione a piano terzo e quarto
e magazzino a piano terra
in CANICATTI' via Cherubini n.10 n. 12**

Lotto N. 3

ELABORATO PERITALE

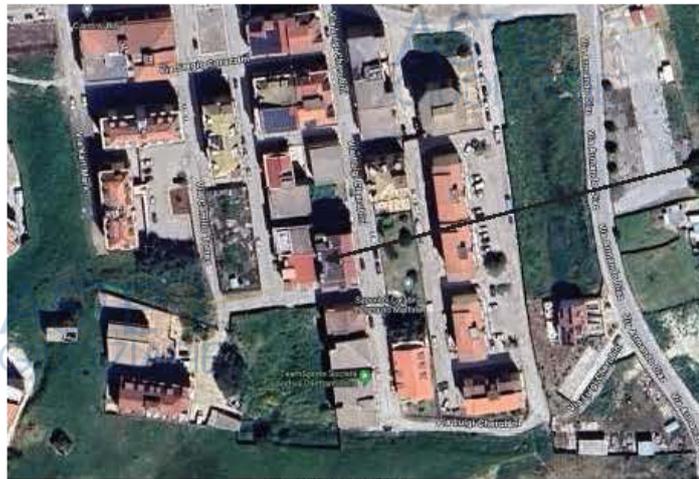
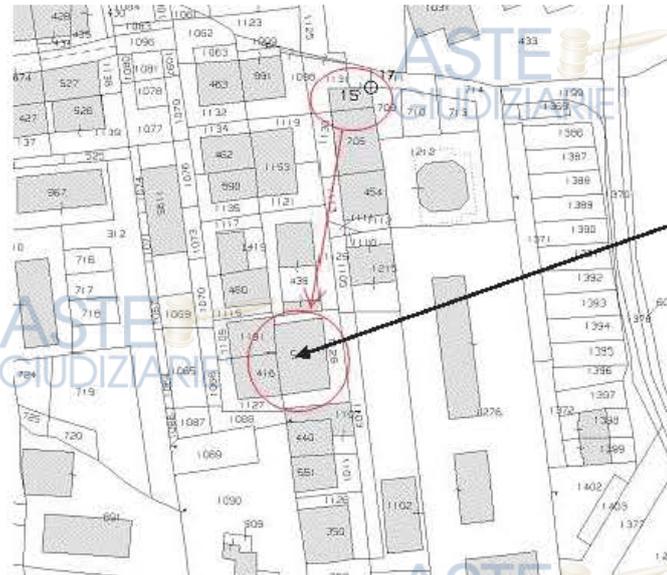
ortofoto satellitare

SI RILEVA, INOLTRE, LA NON RISPONDENZA TRA LO STATO DI FATTO (FOTO AEREA RAPPRESENTANTE IL FABBRICATO IN ALL. 5) CON LO STRALCIO DI MAPPA CATASTALE (IN ALL. 6) COME VISIBILE DAL RAFFRONTO SOTTO RIPORTATO.

mappa catastale
Giudice Dr.ssa Domenica SPANO
Perito: Ing. Saverio MONCADO

È necessaria, soltanto, effettuare la rettifica toponomastica con modifica del n. civico relativamente al sub 23 che dovrà riportare n.10 anziché n. 5 ed effettuare la rettifica cartografica (di cui al punto 1) con l'esatta indicazione in mappa del numero particellare.

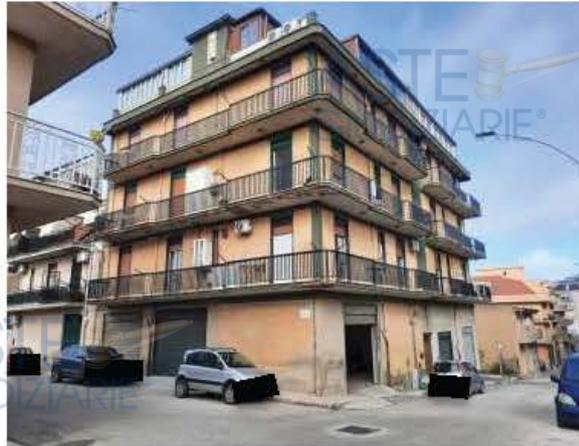
Foto n.1

A-1) L'appartamento in questione è posto al piano terzo e quarto di un immobile a quattro elevazioni fuori terra e mansarda (v. foto nn.1) sito in zona semi-centrale della città di Canicattì.

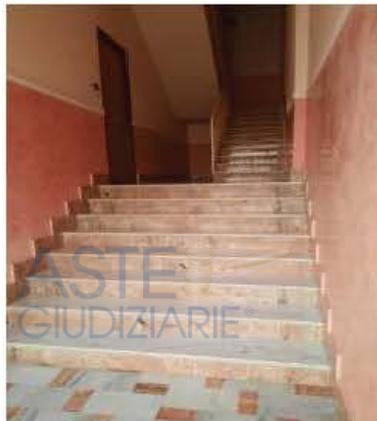
Foto n.2

Dal portone sito nella via Luigi Cherubini n. 10 si accede al vano scala (v. foto n.2) a mezzo del quale si raggiunge, a destra salendo le scale, l'appartamento a piano terzo in oggetto destinato a civile abitazione (v. foto n.3)

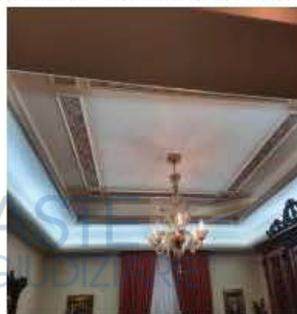
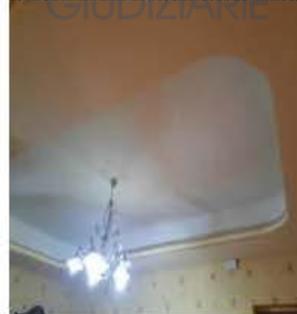
L'unità immobiliare è dotata di rifiniture di tipo buono con pavimento in marmo, soffitto con stucchi e disegni in pittura e controsoffitti (v. foto n. 18 e 19) e pareti rivestite con carte da parati (al piano terzo).

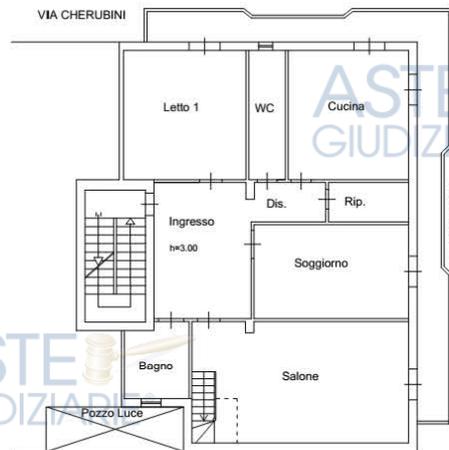
UNITA' IMMOBILIARE A PIANO TERZO (SUB 23)

La superficie coperta lorda vendibile (calcolata ai sensi del D.P.R. 23 marzo 1998 n. 139 ed alle istruzioni per la determinazione della consistenza degli immobili urbani per la rilevazione dei dati dell'osservatorio del mercato immobiliare) è pari a **mq 144,12** per il piano terzo e **mq 60,50** per il piano quarto.
Per una visione più completa vedasi la planimetria redatta dallo scrivente in all. 7 e sotto riportata in formato ridotto.

Sup. coperta mq.144,12
Sup. balconi mq.24,85
Sup. utile mq.126,30

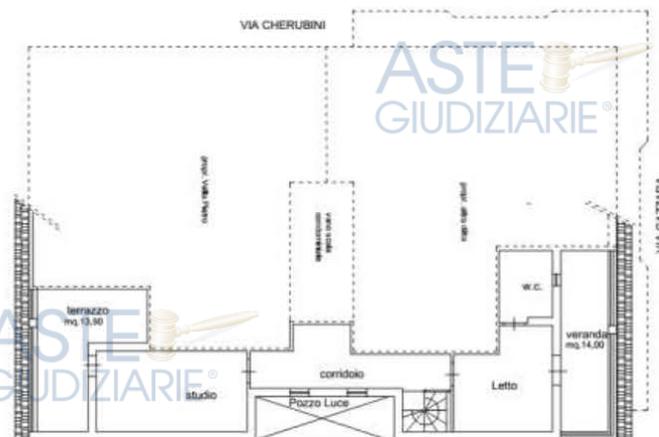
UNITA' IMMOBILIARE A PIANO QUARTO (SUB 23)

Sup. coperta mq.60,50
Sup. terrazzo/veranda mq.27,90
Sup. utile mq.45,50

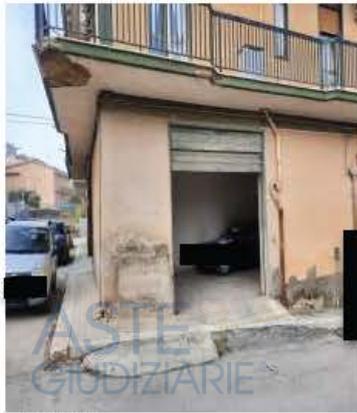
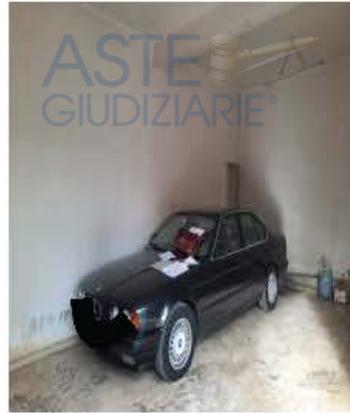
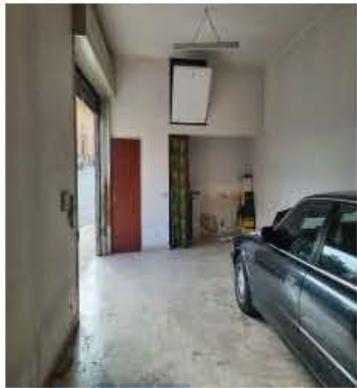
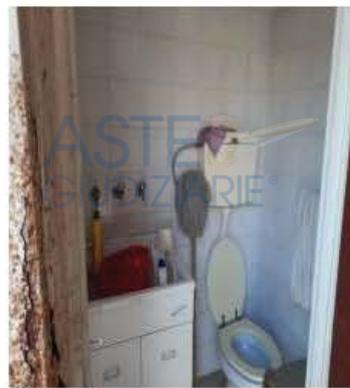
- A-2) Il magazzino, utilizzabile come pertinenza dell'appartamento di cui al punto A-1) e come box a servizio dello stesso censito in catasto al **sub n. 26** è ubicato al piano terra ed ha accesso da apertura sita sulla via Cherubini n.12 (v.foto n.20). E' costituito da un unico vano di forma rettangolare largo ml 4,37 e lungo ml 9,08 (v. foto nn 21-22) ed è, in atto adibito a box e magazzino/deposito. Nell'angolo S-O è presente un piccolo wc (v. foto n.23) mentre nella parete Nord-Est è presente una apertura che, attraverso un disimpegno comune, conduce direttamente all'androne condominiale. Nella parete esterna del locale è presente un piccolo soppalco alla quota di ml 2,24 dal pavimento accessibile a mezzo botola su parete.

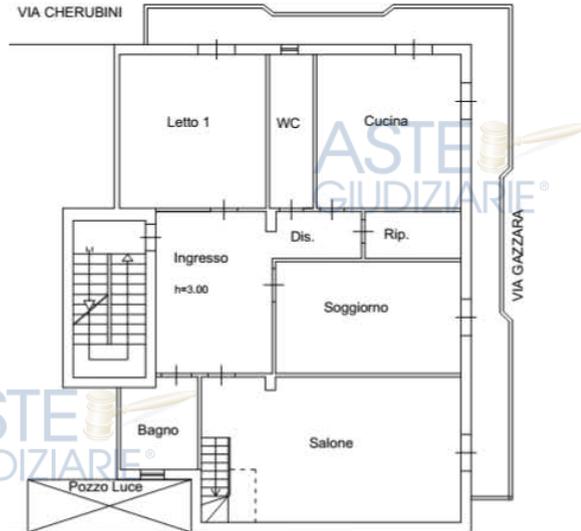
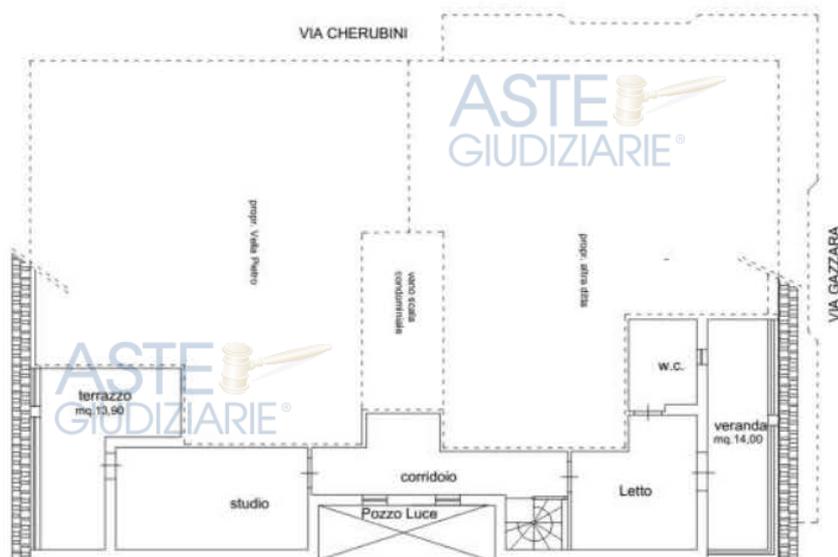
A-1) APPARTAMENTO P. 3-4° PER CIVILE ABITAZIONE PART. 15 SUB 23

-AL PUNTO A-1) CHE ESISTONO NON SONO PRESENTI DIFFORMITA' TRA LA SITUAZIONE DI FATTO DEI LUOGHI E LA PLANIMETRIA CATASTALE DEL BENE IGNORATO (V. ALL. 3) COME E' VISIBILE DALLE PLANIMETRIE IN ALL. 10 E SOTTO RIPORTATE IN FORMA RIDOTTA AL PUNTO A-1.

PLANIMETRIA STATO DI FATTO CON INDICATE IN ROSSO LE DIFFORMITA' RISPETTO ALLA PLANIMETRIA CATASTALE

NESSUNA DIFFORMITA' RISCONTRATA

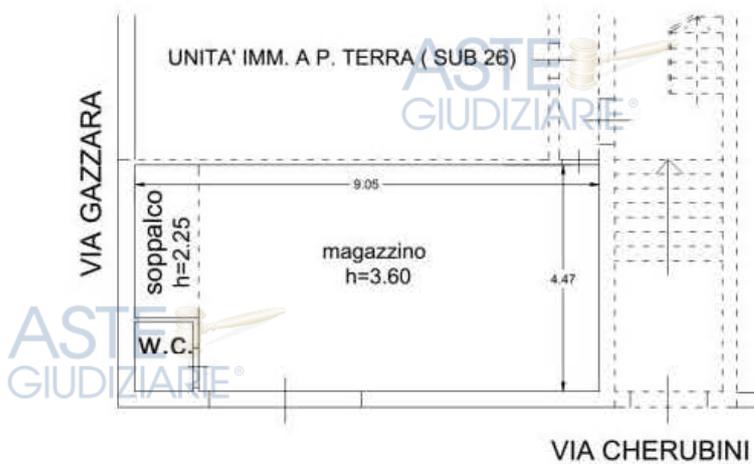
A-2) MAGAZZINO P.T. PART. 15 SUB 26

-AL PUNTO A-2) NON SONO PRESENTI DIFFORMITA' TRA LA SITUAZIONE DI FATTO DEI LUOGHI E LA PLANIMETRIA CATASTALE DEL BENE IGNORATO (V. ALL. 4) COME E' VISIBILE DALLE PLANIMETRIE IN ALLEGATO 11, SOTTO RIPORTATE IN FORMA RIDOTTA AL PUNTO A-2)

PLANIMETRIA STATO DI FATTO CON INDICATE IN ROSSO LE EVENTUALI
DIFFORMITA' RISPETTO ALLA PLANIMETRIA CATASTALE

— NESSUNA DIFFORMITA' RISCONTRATA

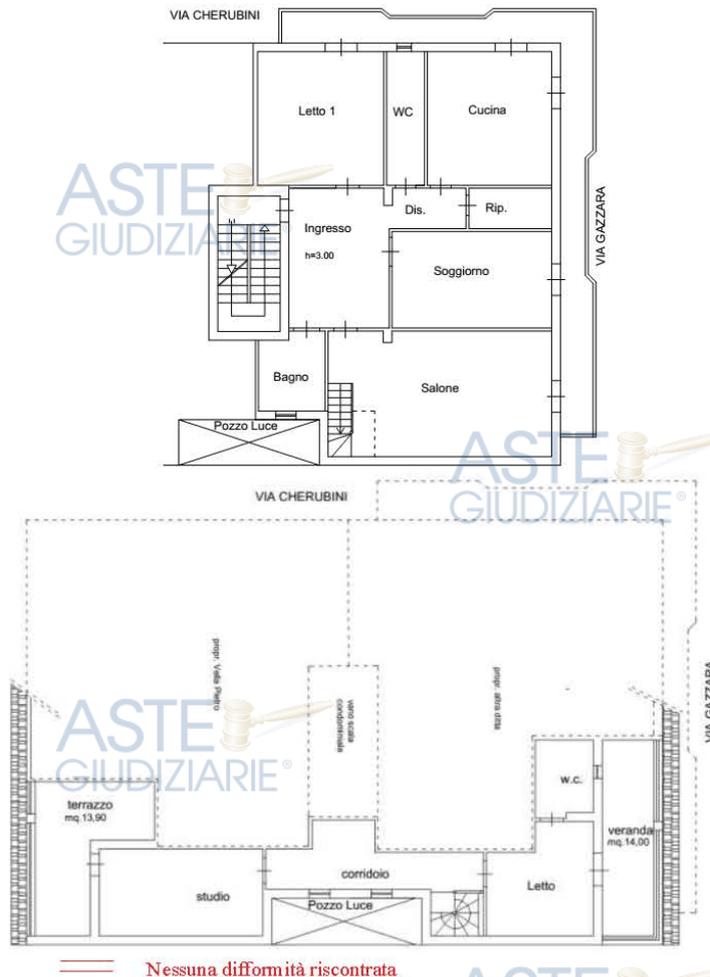
A-1) APPARTAMENTO P. 1° PER CIVILE ABITAZIONE PART. 15 SUB 23
 PLANIMETRIA STATO DI FATTO CON INDICATE IN ROSSO LE DIFFORMITA' RISPETTO ALLA C.E. N. 08/2010

- In relazione all'appartamento e piano primo censito in catasto al sub 23 non si rilevano difformità come è evincibile nella planimetria di raffronto in all.17 sotto riportata in formato ridotto.

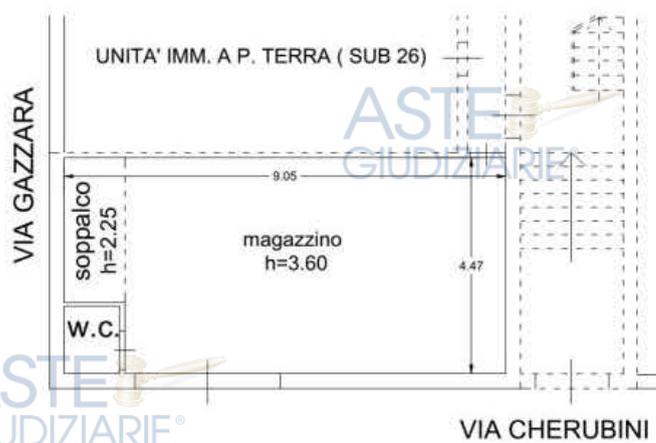
A-2) MAGAZZINO P.T. PART. 15 SUB 26
PLANIMETRIA STATO DI FATTO CON INDICATE IN ROSSO LE DIFFORMITA' RISPETTO
ALLA C.E. N. 177/2010

- In relazione al magazzino a piano terra censito in catasto al sub n. 26 non si rilevano difformità come è evincibile nella planimetria di raffronto in all. 18 sotto riportata in formato ridotto. Si rileva, però che l'immobile, urbanisticamente ha destinazione d'uso artigianale - C/3 mentre di fatto e catastalmente (dal 17/11/2009) ha destinazione d'uso di magazzino/deposito - C/2.

— NESSUNA DIFFORMITA' RICONTRATA

Pertanto, al fine della regolarizzazione urbanistica, per l'immobile di cui al sub 26 dovrà essere presentata una pratica SCIA in sanatoria per il cambio di destinazione d'uso. Tenuto conto degli oneri da versare a titolo di oblazione, degli oneri amministrativi e delle spese tecniche si stima un importo complessivo per la regolarizzazione pari ad € 2.500,00
