TRIBUNALE DI AGRIGENTO
UFFICIO ESECUZIONI IMMOBILIARI

**Appartamento a piano quarto mansardato
in AGRIGENTO via G. Mazzini n. 44 bis
F. 127 part.321 sub 46**

Lotto N. A4

ELABORATO PERITALE

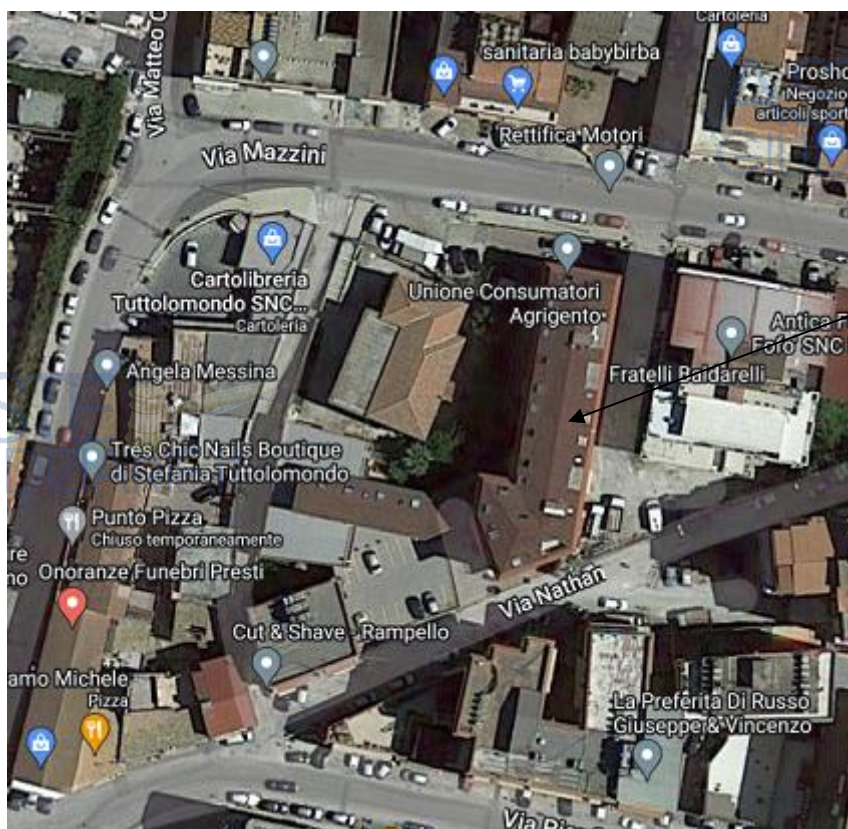
ortofoto satellitare

SI RILEVA, INOLTRE, LA RISPONDENZA TRA LO STATO DI FATTO (FOTO AEREA RAPPRESENTANTE IL FABBRICATO IN ALL. 3) CON LO STRALCIO DI MAPPA CATASTALE (IN ALL. 4) COME VISIBILE DAL RAFFRONTO SOTTO RIPORTATO.

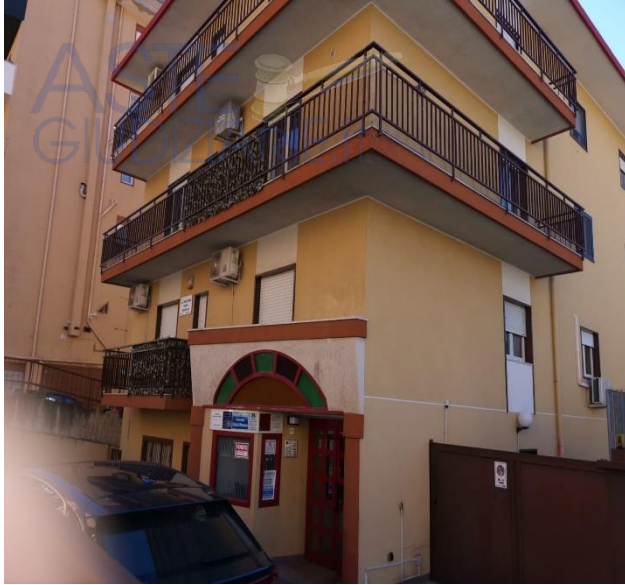
Foto n° 1 Portone accesso immobile

Dal portone al numero civico 44 bis di Via Giuseppe Mazzini visibile nella foto n. 1 si raggiunge l'androne condominiale visibile nella foto n. 2 e poi a mezzo vano scala (v.foto n.3) ed ascensore si raggiunge la porta di accesso dell'appartamento (foto.n.4)

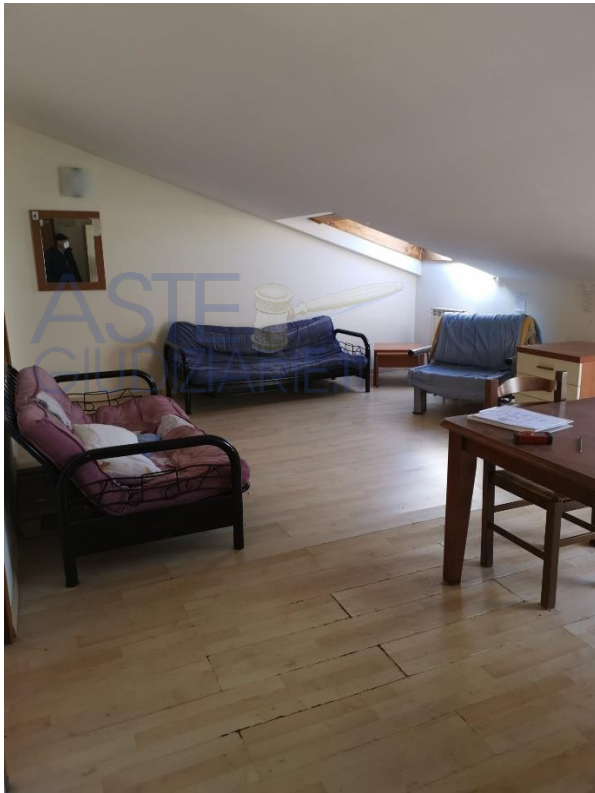
Foto n. 5

E' costituito da un grande vano di ingresso soggiorno (v. foto n.5), un vano cucina con terrazzo (v. foto n.6), due camere da letto (v. foto n.7-8) e due bagni (v. foto n. 9)

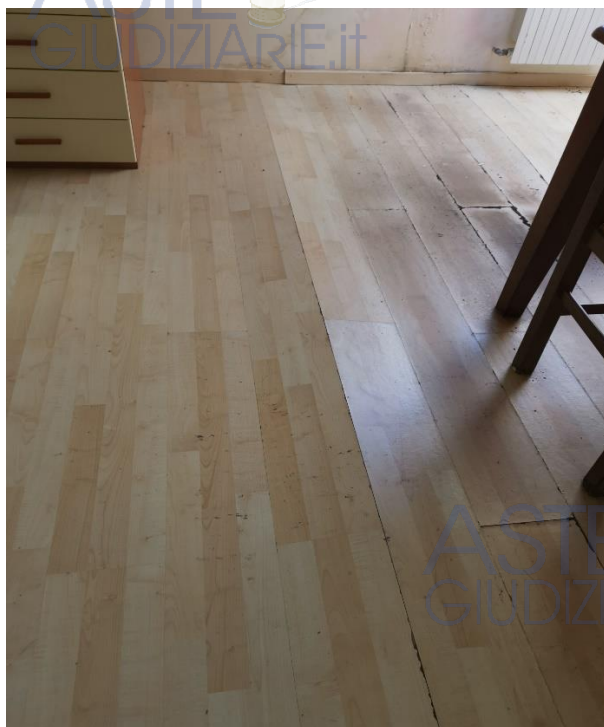
Foto n. 10

L'unità immobiliare è dotata di rifiniture di tipo medio con pavimento in laminato (in sostituzione del gres danneggiato) rigonfiato in alcune parti (v. foto n.10) e pareti e soffitti gessati e tinteggiati ; Gli infissi esterni (velux a tetto) sono in parte in alluminio rivestiti in legno e doppio vetro mentre la finestra del vano cucina è in alluminio preverniciato. Gli infissi interni sono in legno tamburato di media fattura.

Si rileva, in alcuni vani, tracce di umidità per infiltrazioni di acqua pregresse.

materiale: laminato. condizioni: scarse gres: condizioni medie.

Tenuto conto delle rifiniture di tipo medio, dello stato conservativo medio (con pavimento in parte da sostituire) e del fatto che l'altezza media è inferiore a quella ordinaria relativa alle abitazioni civili si ritiene congruo attribuire allo stesso un valore parametrico inferiore a quello medio e cioè pari ad **€/mq 750,00**.

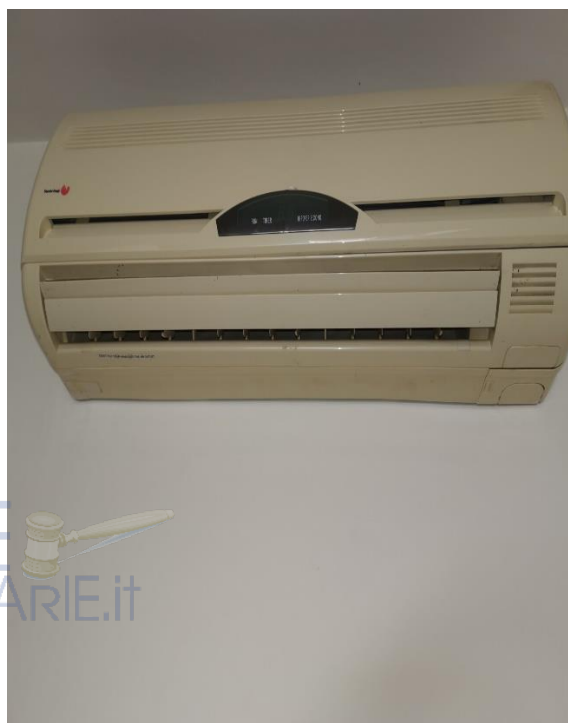
Foto n. 11

Relativamente agli impianti si rileva un impianto elettrico di tipo ordinario sottotraccia con quadro generale dotato di salvavita un impianto idrico realizzato originariamente, un impianto di riscaldamento con radiatori in alluminio alimentati a gas metano e un condizionatore d'aria 12.000 Btu (v. foto n. 11).
