Relazione del Consulente Tecnico d'Ufficio

- **TRIBUNALE DI AGRIGENTO**

- **N. Ruolo Gen. N. 61/2019**

Tecnico incaricato: ing. Eugenio Agnello

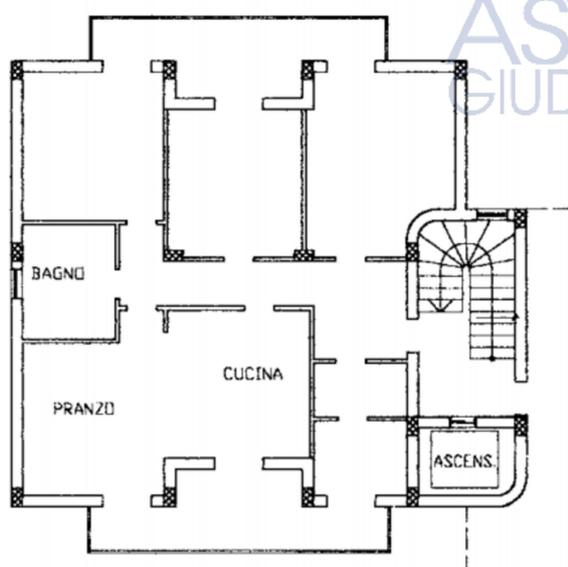
L'appartamento al Primo Piano:

Il bene è costituito da un appartamento al piano primo.

La qualità delle finiture sono di un capitolato di edifici di qualità buona sia per la parte edile che impiantistica. Lo stato di manutenzione si rileva ottimo.

È presente la planimetria catastale. Le dimensioni dei locali sono state verificate e risultano coincidere in buona misura con quelle indicate nelle visure catastali. Non sono presenti abusi.

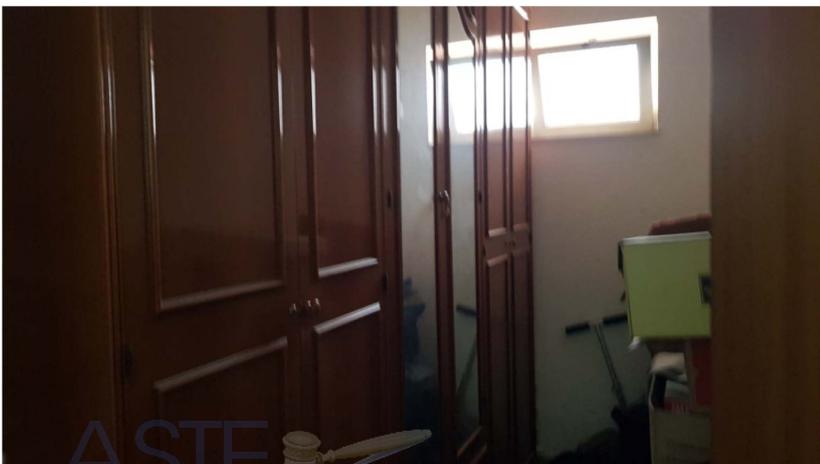
CANTINA:

Le unità immobiliari sono costituite 3 Sub catastali appartenenti allo stesso condominio. Trattasi di un appartamento, da un box auto, e da locale al piano terra denominato cantinetta di modeste dimensioni e con finalità di deposito o ripostiglio. Le tre unità non sono considerate separabili per la vendita perchè renderebbero l'appartamento meno appetibile sul mercato immobiliare.

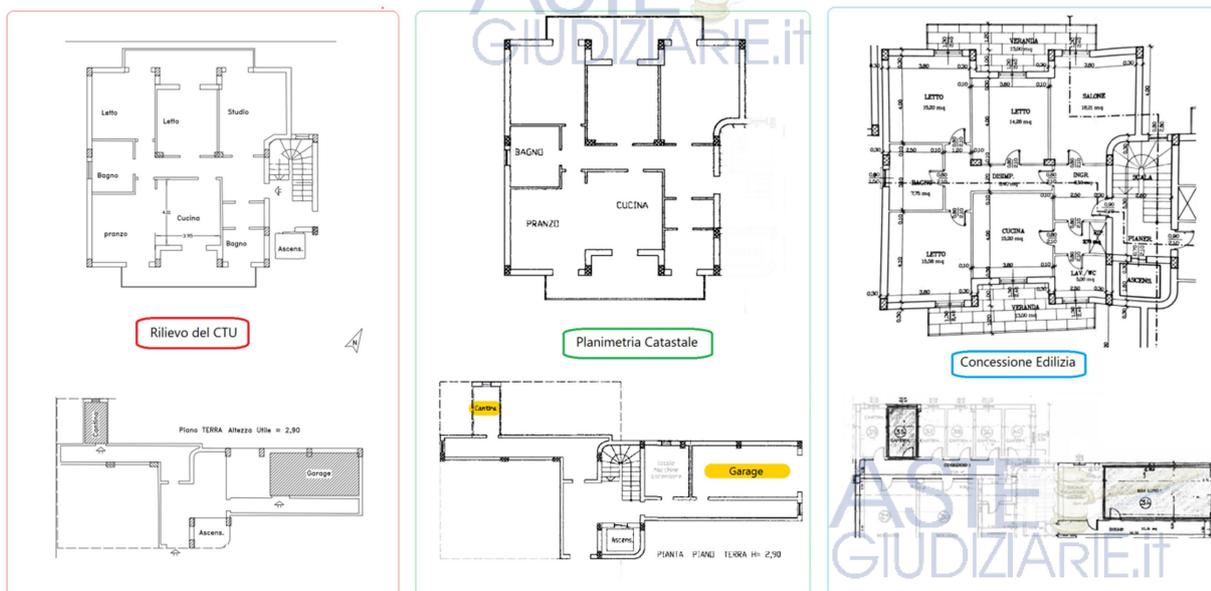
Raffronto Planimetrie fra Concessione e Stato Reale

E' stato compiuto un raffronto fra planimetrie della Concessione Edilizia, quelle Catastali e quelle rilevate dal sottoscritto dello Stato Reale. Le risultanzanze hanno fornito dati per confermare la conformità fra tutte e tre le planimetrie. Concludendo, dal punto di vista urbanistico/edilizio il bene risulta regolare poiché non sono presenti abusi.
