**TRIBUNALE DI AGRIGENTO**  
UFFICIO ESECUZIONI IMMOBILIARI

**Fabbricato di vecchia costruzione per civile abitazione a  
piano terra, primo e secondo  
in CANICATTI' Via Ferrucci n. 6**

**Lotto N. 6**

**ELABORATO PERITALE**

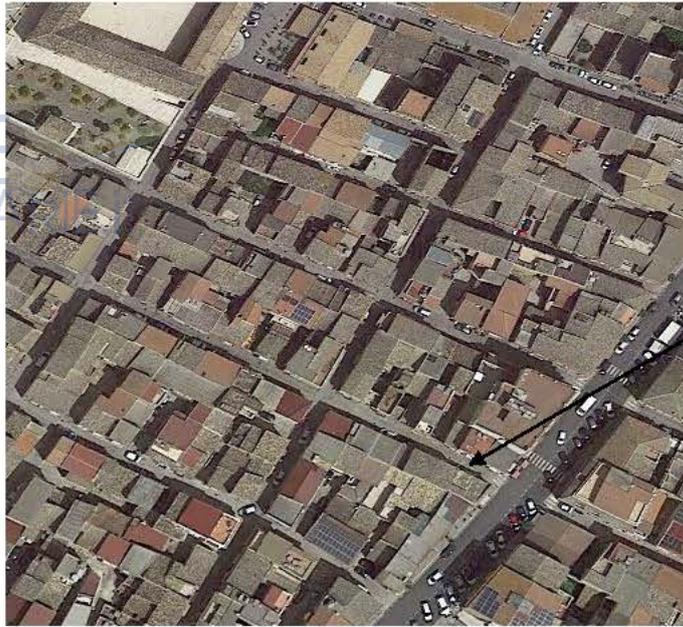
orto foto satellitare

SI RILEVA, INOLTRE, LA NON PERFETTA RISPDENZA TRA LO STATO DI FATTO (FOTO AEREA RAPPRESENTANTE IL FABBRICATO IN ALL. 3) CON LA SAGOMA DELLA SINGOLA PARTICELLA EVINCIBILE DALLO STRALCIO DI MAPPA CATASTALE (IN ALL. 4) COME VISIBILE DAL RAFFRONTO SOTTO RIPORTATO.

- SI RILEVA, INOLTRE, CHE DOVRA' ESSERE VERIFICATA LA DIMENSIONE DELLA PARTICELLA N.3862 E QUALORA DAI RILIEVI TOPOGRAFICI DOVESSE RISULTARE DI DIMENSIONE INFERIORE ALLA SAGOMA PRESENTE NELL'ESTRATTO DI MAPPA SARA' NECESSARIA LA REGOLARIZZAZIONE MEDIANTE FRAZIONAMENTO E CONTESTUALE NUOVO ACCATASTAMENTO.

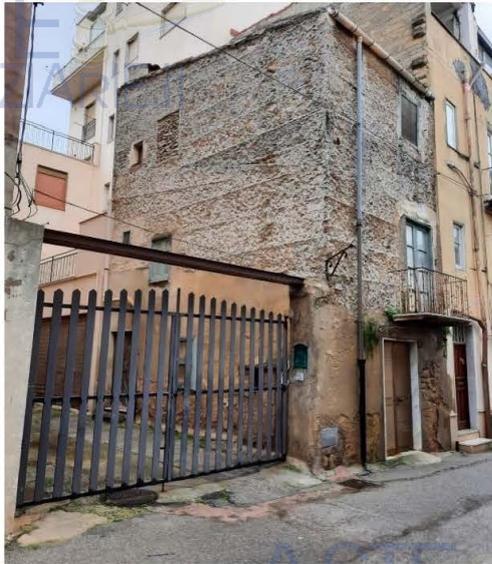
Foto n.1

A1 - A.2) Il cespite in questione è un fabbricato a tre elevazioni fuori terra e copertura a tetto sito nella via Ferrucci traversa della centrale Via Regina Margherita. Il fabbricato di antica realizzazione è un corpo di fabbrica con sistema strutturale del tipo pesante con strutture verticali in muratura portante ed orizzontamenti in incannucciato e gesso e copertura a tetto in legno. (v. foto n.1 e 2)

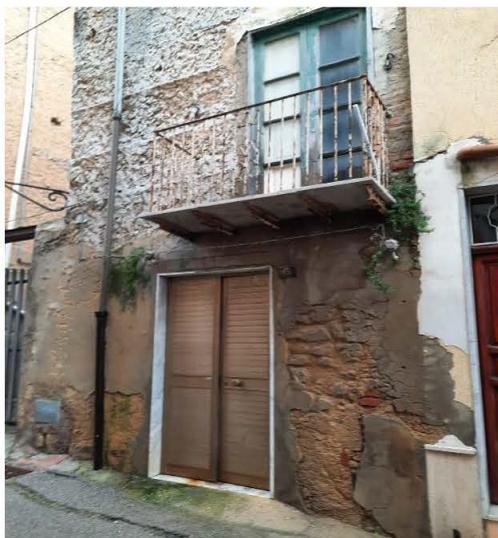
Foto n. 3

Dalla porta in alluminio sita al civico n. 6 della via Ferrucci (v. foto n. 3) si accede al piano terra costituito da un vano di forma rettangolare e da un piccolo wc-lavanderia posto in corrispondenza dell'angolo N-E. (v. foto n. 4)

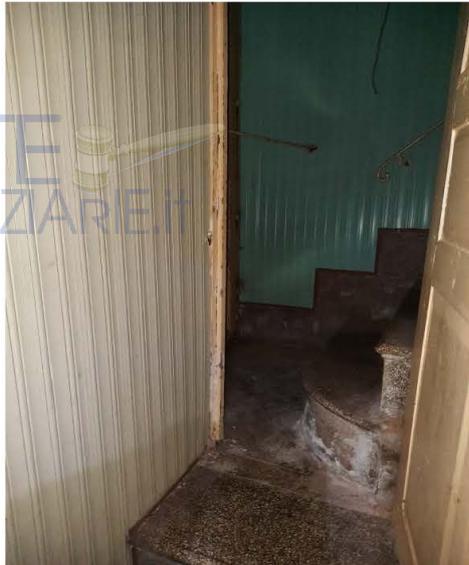
Foto n.5

Dall'apertura praticata sul muro in corrispondenza dell'angolo N-O (v. foto n. 5) si accede alla scala ripida e ad una rampa (v. foto n.6) che conduce al piano primo ed alla base della quale si trova una apertura che prospetta sul cortile interno.

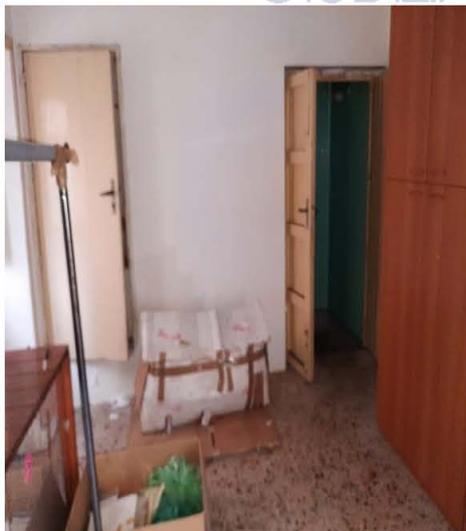
Foto n. 7

Il piano primo è costituito, anch'esso da un unico vano di forma rettangolare (v. foto n.7) soprastante al piano terra, ed avente una apertura con balcone sulla via Ferrucci (v. foto n.8) ed una piccola finestra prospettante sul cortile interno

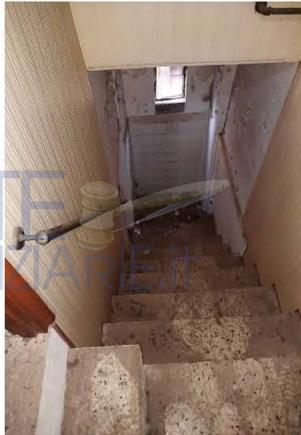
Foto n. 9

Da scala ad una rampa (v. foto n.9) si raggiunge, infine, il piano secondo, costituito da un unico vano (v.foto n. 10) ed un piccolo wc (v. foto n.11).
