**TRIBUNALE DI AGRIGENTO**  
**ESECUZIONI IMMOBILIARI**

**PROCEDURA ESECUTIVA N. 95/2022 R.G.Es.**

**PERIZIA  
PER PUBBLICITA'**  
**LOTTO UNICO**

Il bene immobile oggetto della presente relazione è costituito da un unico ed autonomo fabbricato, composto da piano terra ed in parte da seminterrato, con area libera di pertinenza, adibito ad opificio e nello specifico a caseificio per la produzione di formaggi e latticini.

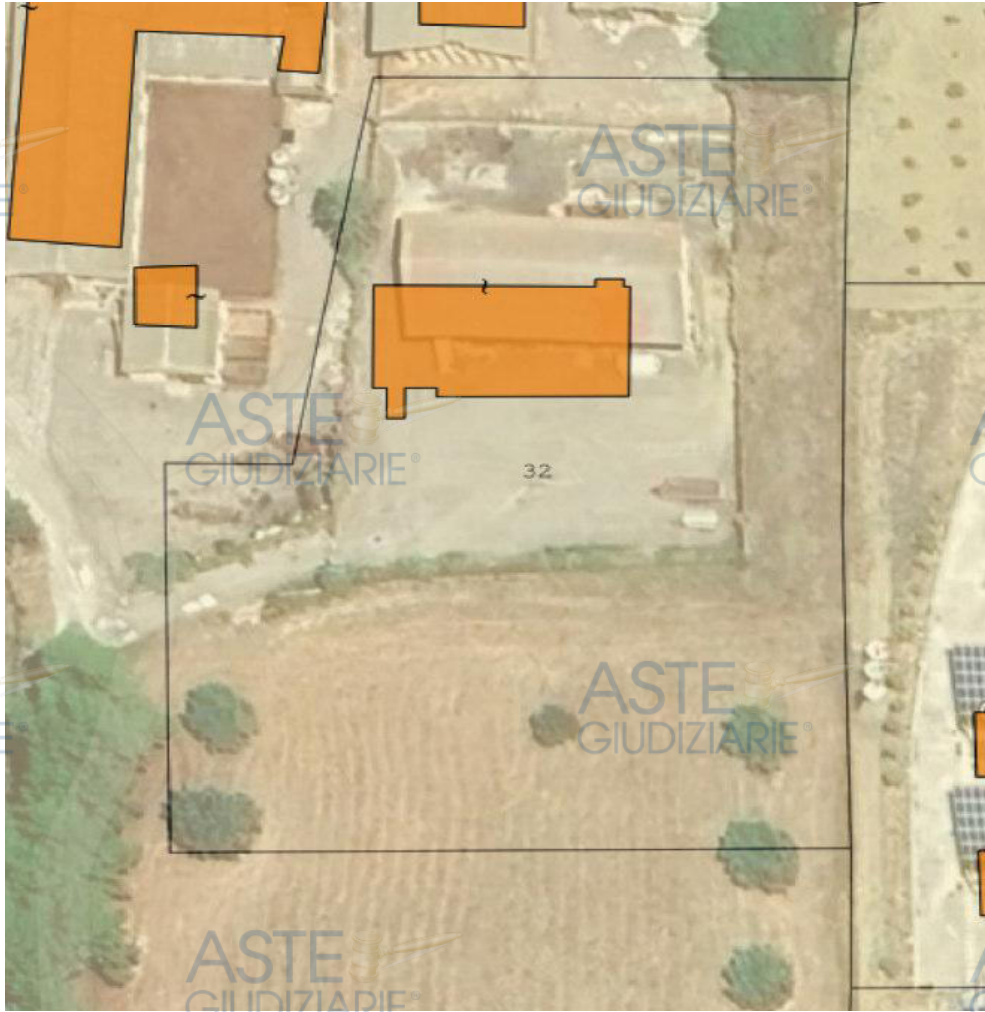
*Ripresa satellitare / estratto di mappa*

Si evidenzia che nel raffronto tra l'estratto di mappa catastale(all.3) e la foto area (all.4), si sono riscontrate alcune piccole incongruenze sia nell'ubicazione del fabbricato, verosimilmente dovute a distorsioni grafiche delle riprese aeree e/o errato posizionamento del fabbricato in sede di accatastamento e sia nei confini Nord ed Ovest con particella 27, che si presume, sia dovuto a mancata materializzazione del confine in sede di acquisto, rilevato che originariamente sia la particella 27 e sia la particella 32 si appartenevano allo stesso proprietario. Il tutto come meglio si rileva dall'allegato 5 (*Formaps*)

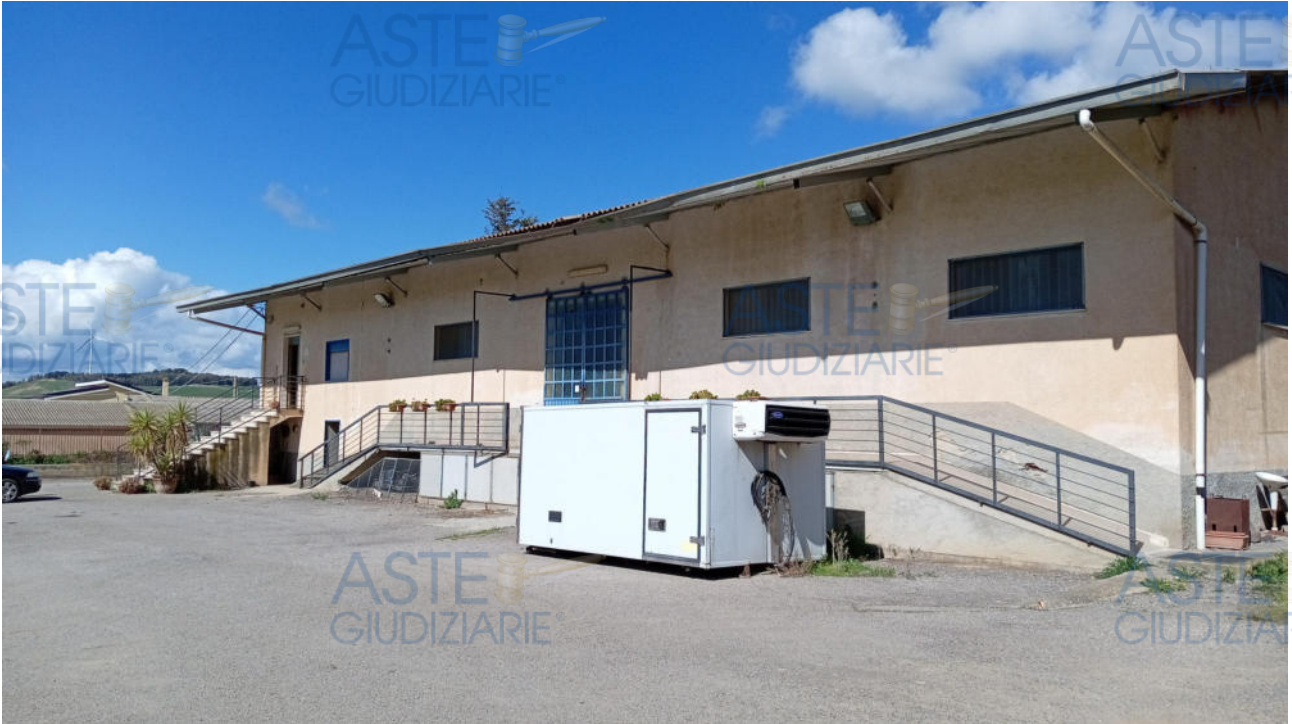
PROSPETTO SUD

I prospetti esterni risultano intonacati e tinteggiati.

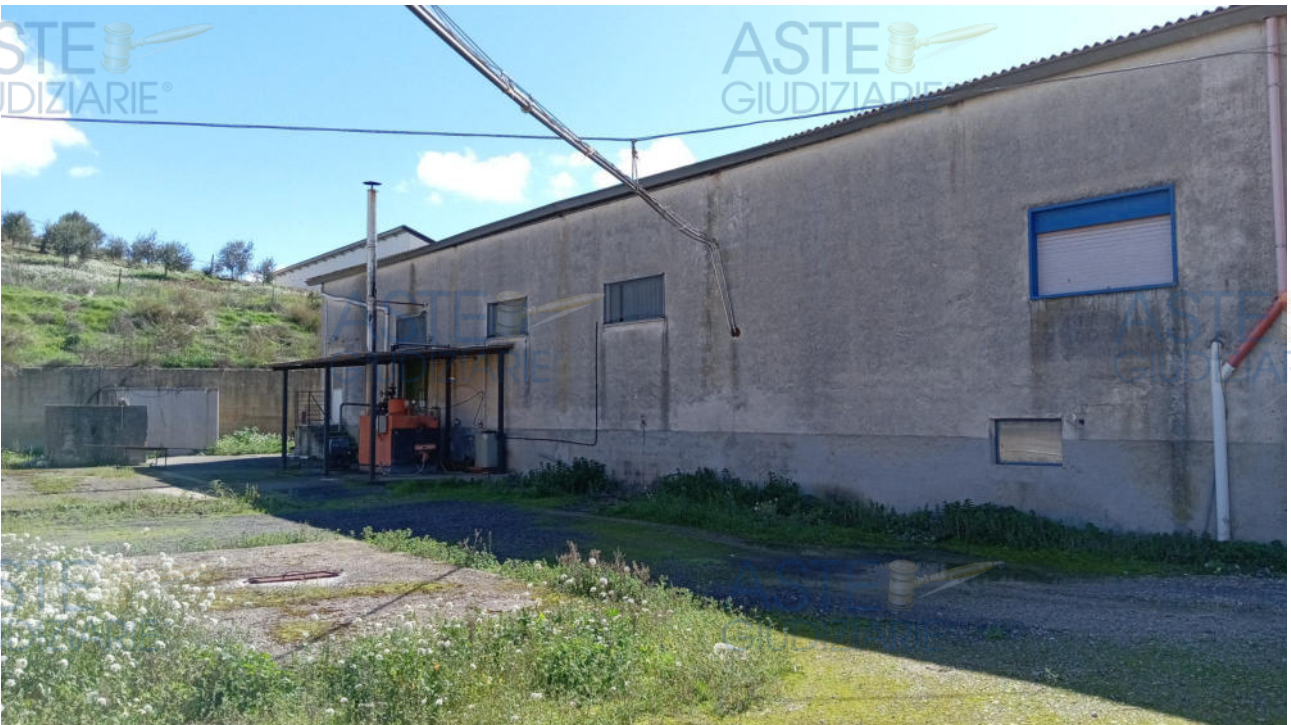
PROSPETTO NORD

-Eliminazione della scala e porta di ingresso, trasformata in finestra, sul lato Nord del fabbricato;

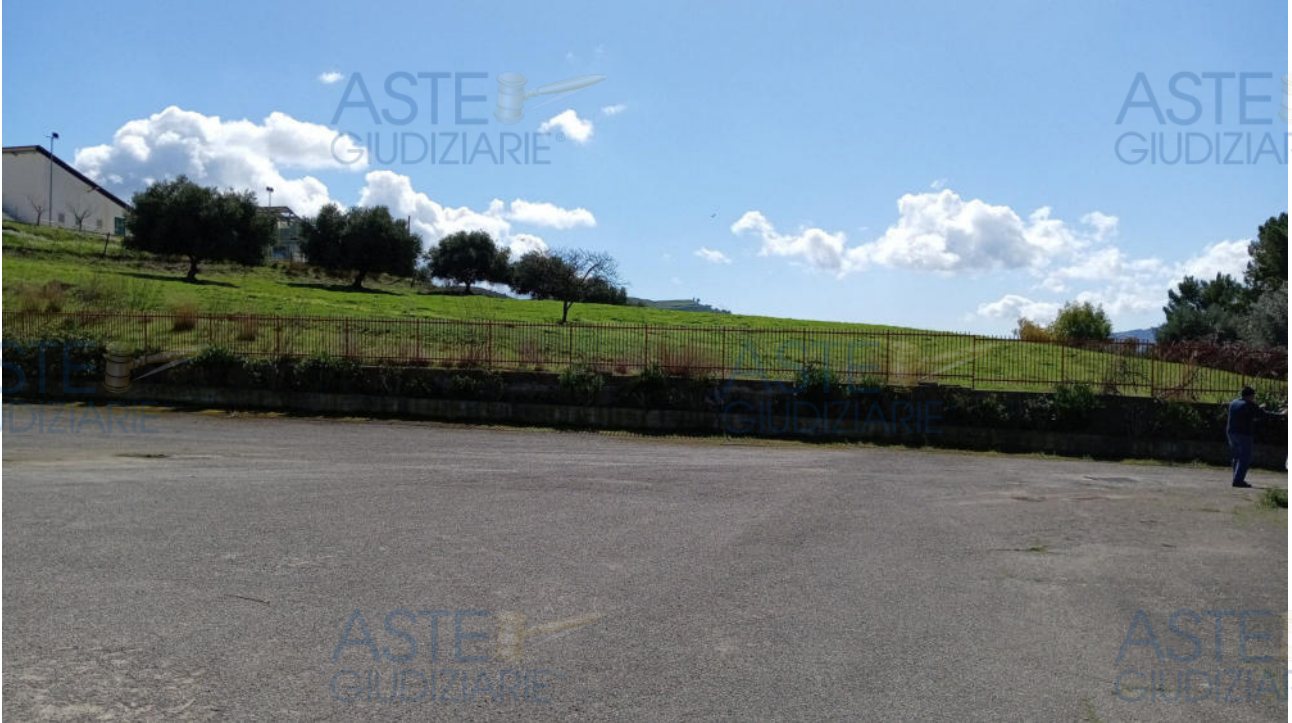
PIAZZALE – AREA LIBERA / TERRENO(LATO SUD)

L'area del piazzale, al netto dell'area di sedime del fabbricato, è estesa circa mq.2.000 ed è delimitata in parte da muro di contenimento in c.a. ed in parte da muretto in c.a. con recinzione in ferro. L'intero piazzale è pavimentato con detriti di cava. La rimanente area libera posta a Sud e ad Est, non delimitata sul confine sud con part,27, risulta costituita da terreno agrario incolto salvo la presenza di qualche pianta di olivo.

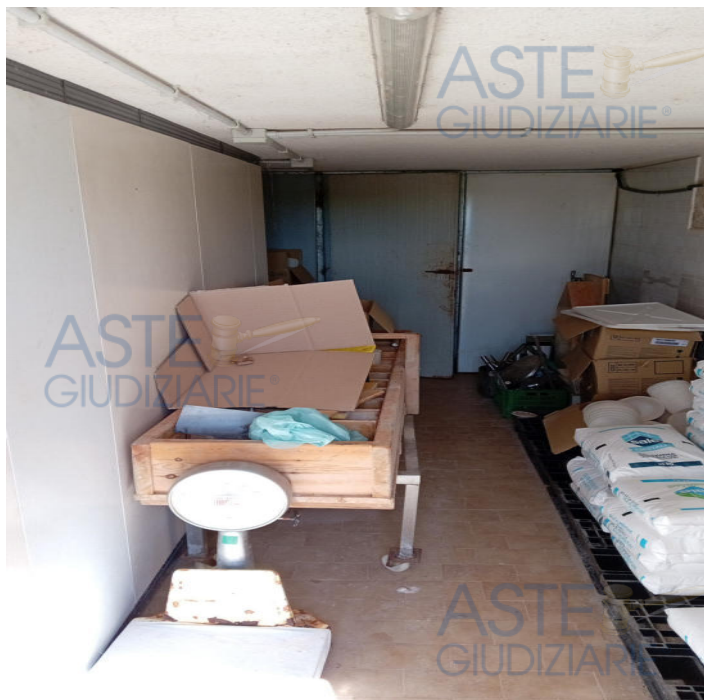
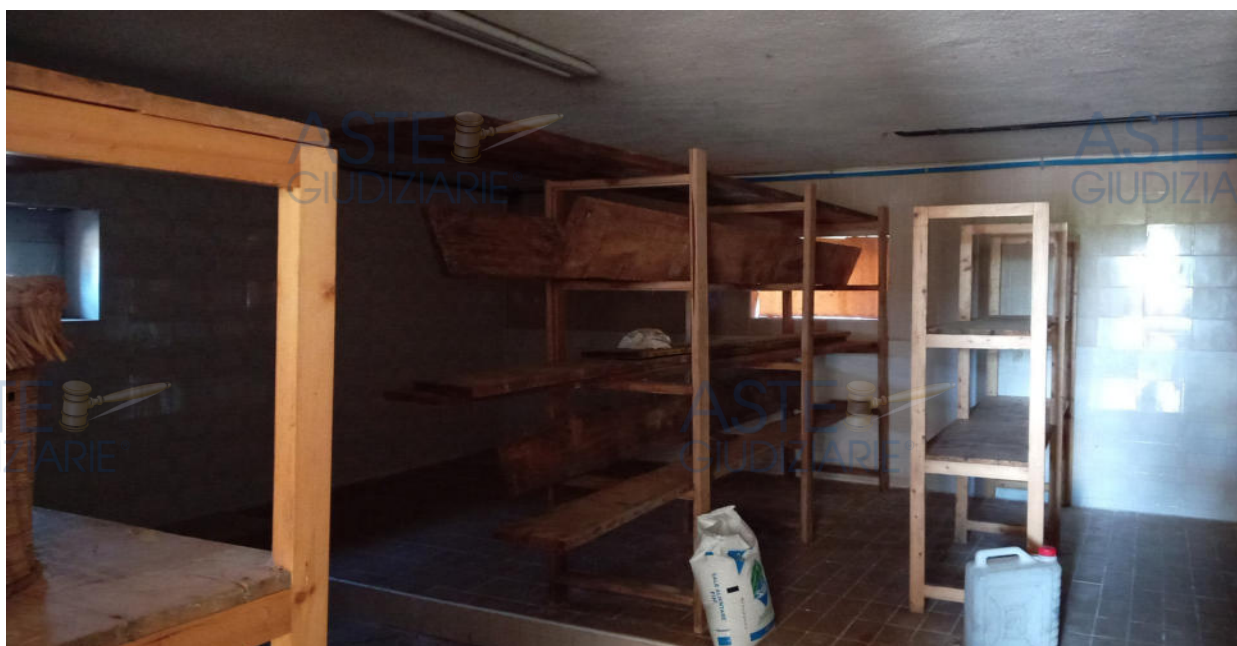
- piano seminterrato, posto a -0,40cm rispetto al p.c., che ha una superficie di mq.79, con altezza interna di m.2,50, ove sono ricavate due celle per la stagionatura dei formaggi.

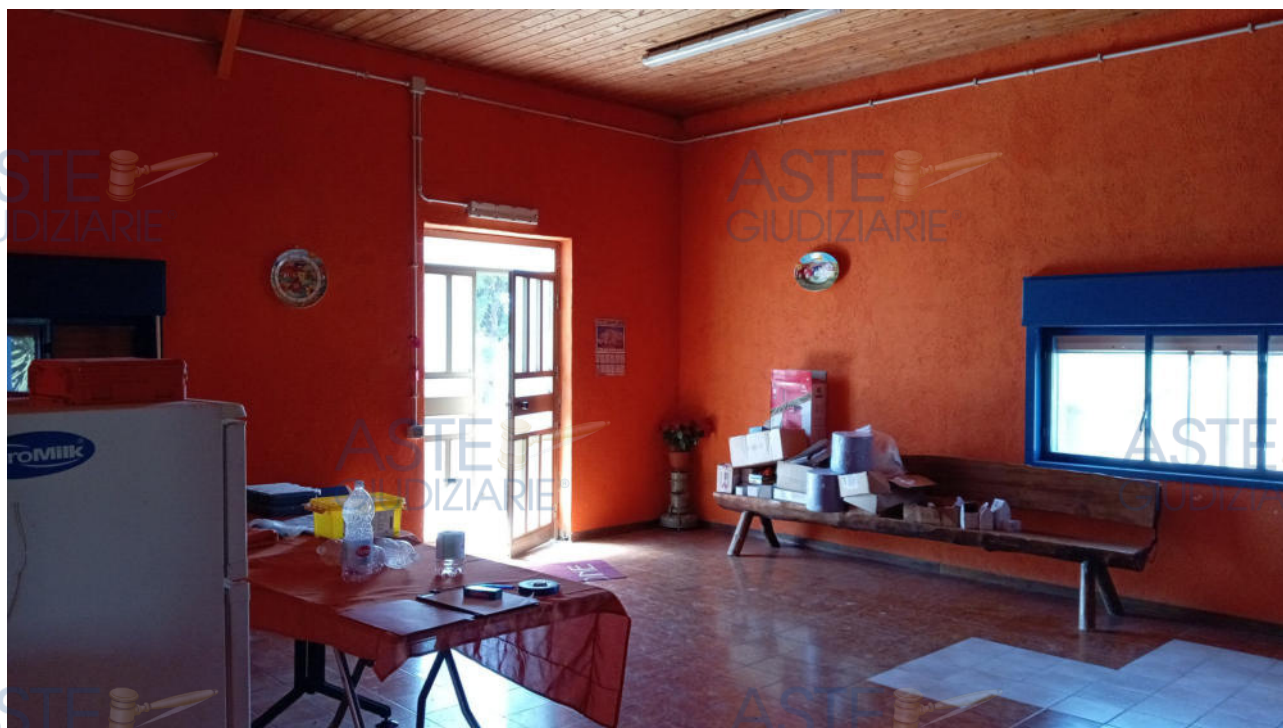
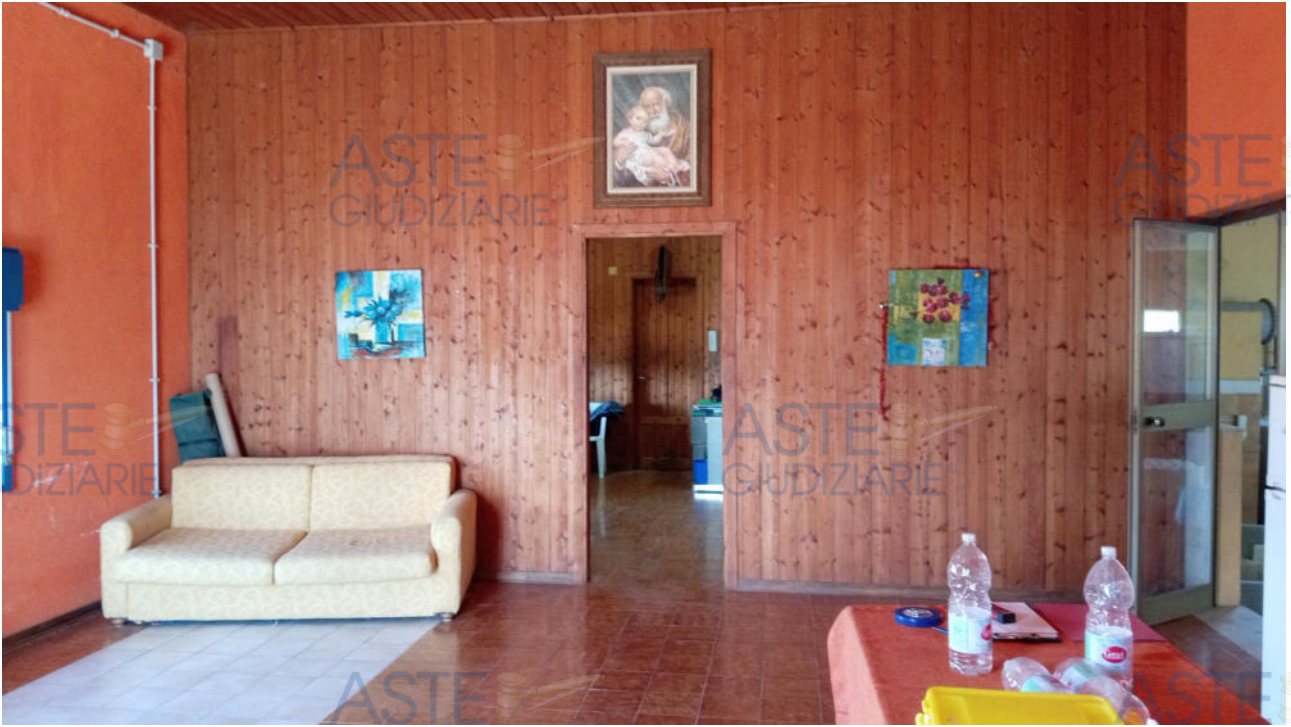
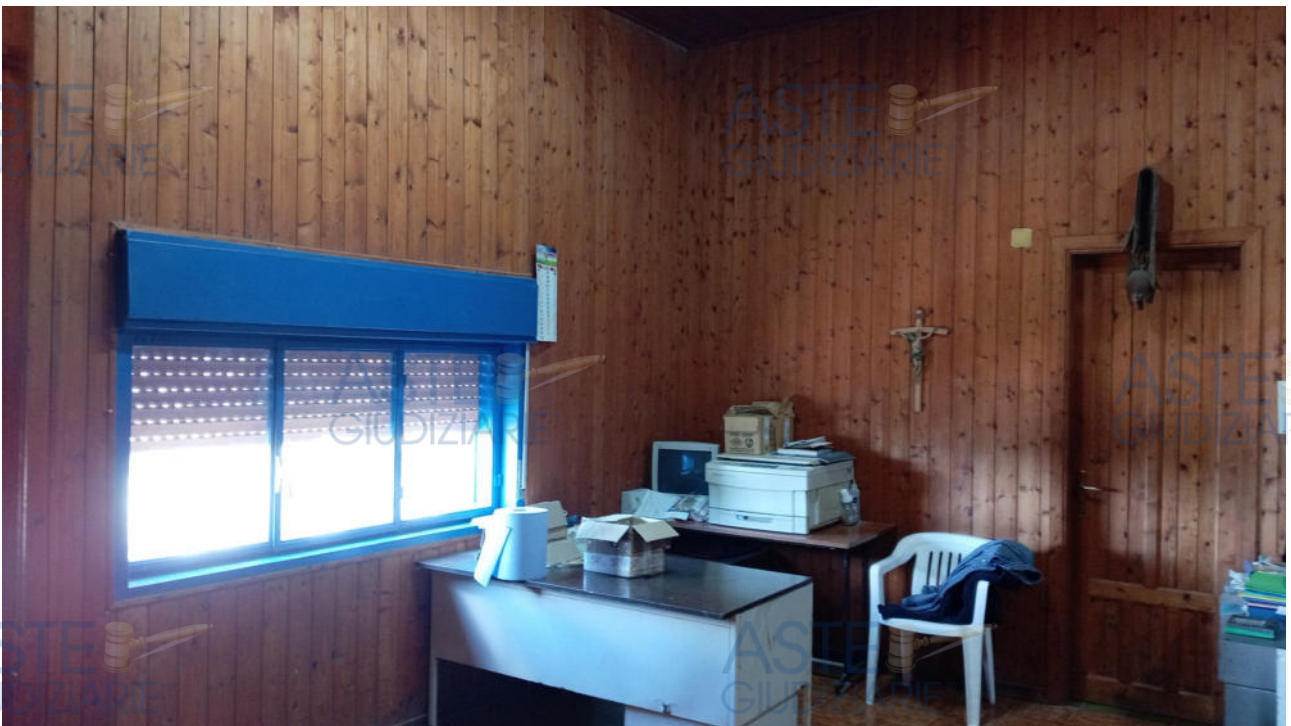
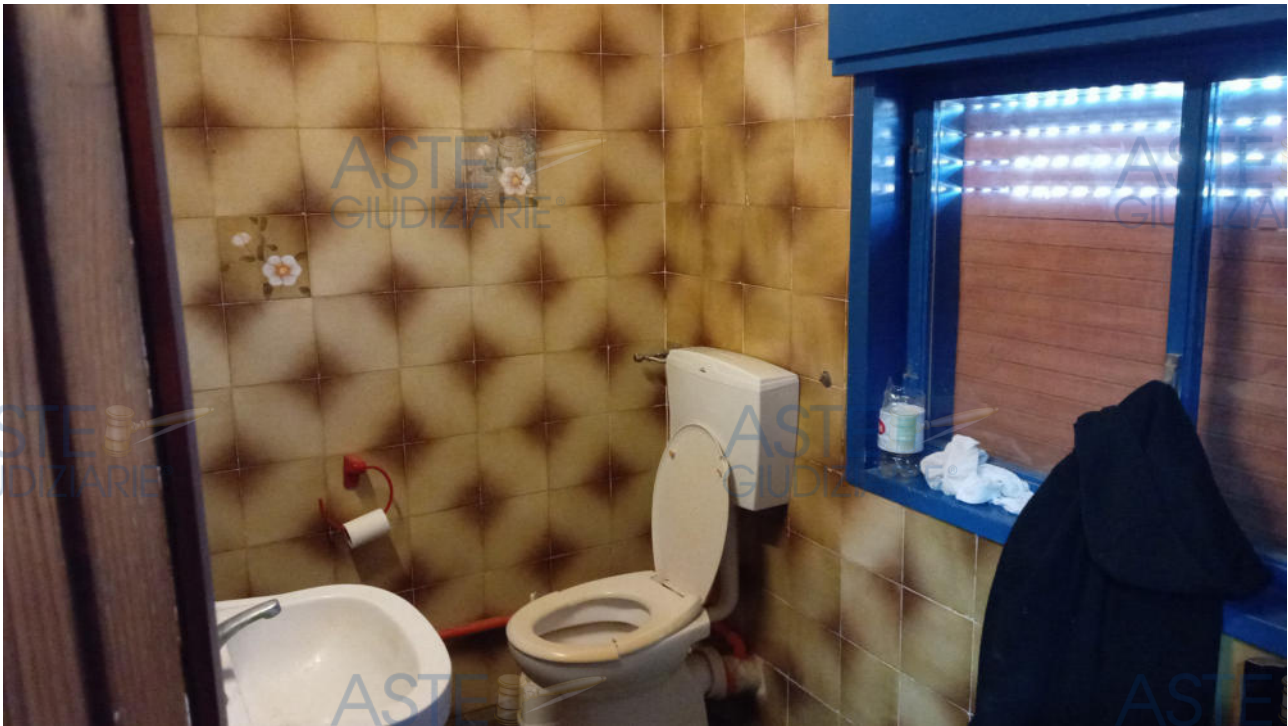
- Piano terra posto due livelli, cui si accede da scale esterne, che occupa nel suo intero una superficie di mq.397,60, in cui sono ricavati una sala attesa di mq.40,90, vano ufficio di mq.29,40 con annesso WC di mq.4,30 ripostiglio di mq.4,2 e laboratorio con accessori per mq.279,80.

I vani attesa-ufficio sono rifiniti in ogni sua parte, pavimentati, con pareti in parte intonacate e tinteggiate ed in parte rivestite in legno, i soffitti sono anch'essi rivestiti in legno.

Il WC risulta pavimentato e rivestito nelle pareti con piastrelle di ceramica e dotato dei sanitari.

I detti vani hanno altezza interna di m.3,50

Gli infissi esterni realizzati in ferro dispongono di tapparelle in plastica.

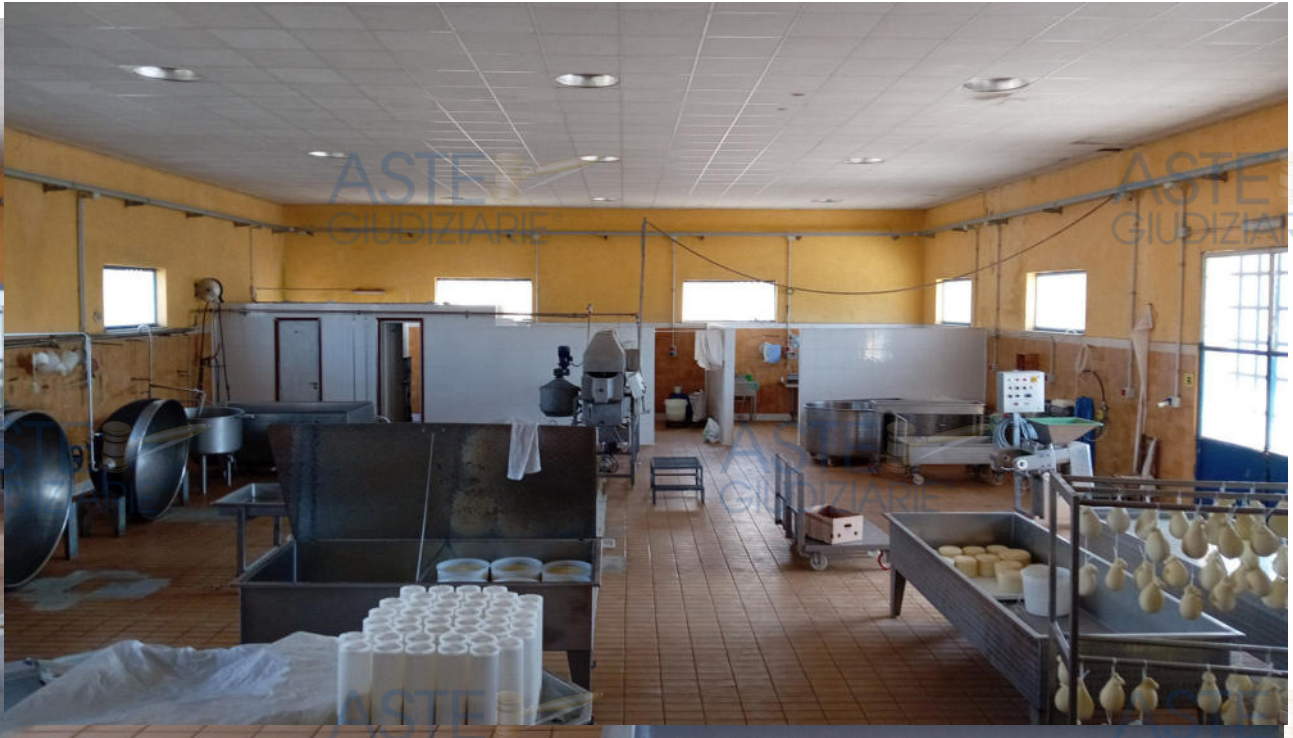
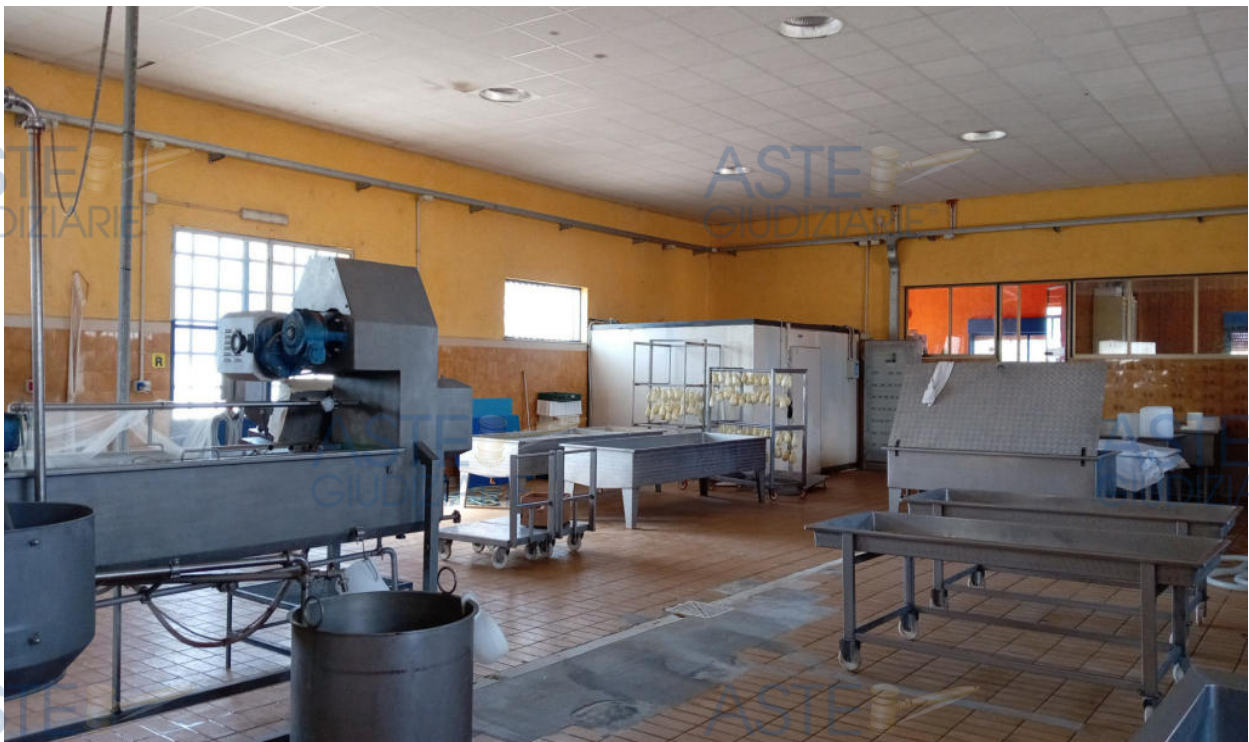
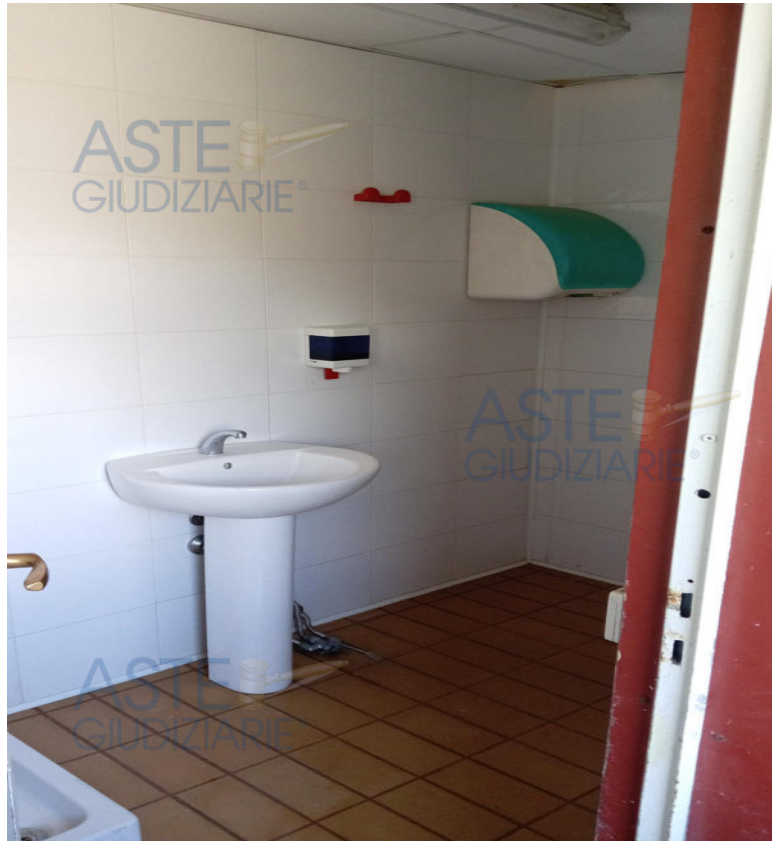
Il locale laboratorio, ove viene svolta tutta l'attività di trasformazione del latte, per la produzione di formaggi e latticini, ha una superficie di mq.258, ed all'interno dello stesso risultano allocate tutte le attrezzature utilizzate per il ciclo produttivo, oltre che una cella frigo.

Il locale risulta rifinito in ogni sua parte con pavimentazione e rivestimento delle pareti ad h=2,0 con piastrelle di ceramica, mentre la rimanente parte è intonacata e tinteggiata. Il soffitto posto ad un'altezza di m.4,50, è rivestito da controsoffitto con struttura in alluminio e pannelli in fibra.

Adiacenti a detto locale vi sono inoltre sei vani accessori, per mq.22, adibiti a deposito, servizi igienici e spogliatoi, anch'essi rifiniti in ogni sua parte.

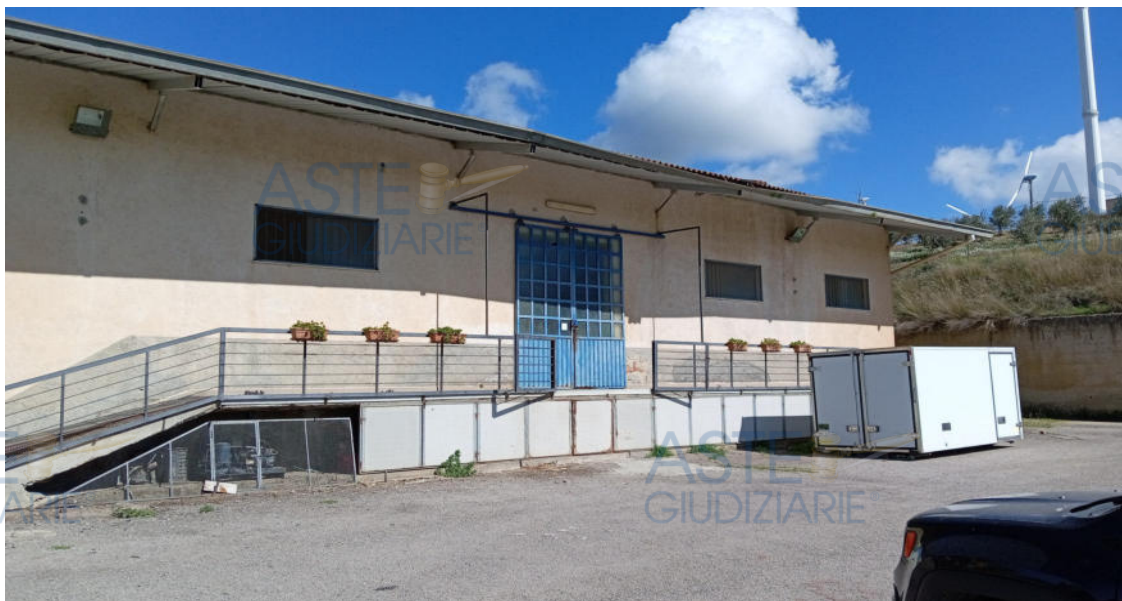
Il locale laboratorio ha anche accesso diretto dal piazzale esterno dal fronte sud tramite scala e scivolo con passerella in ferro, che funge anche da piano di carico ed ha un dislivello dal p.c. di m.1,35. Altro accesso con scala in ferro è presente sul fronte nord.

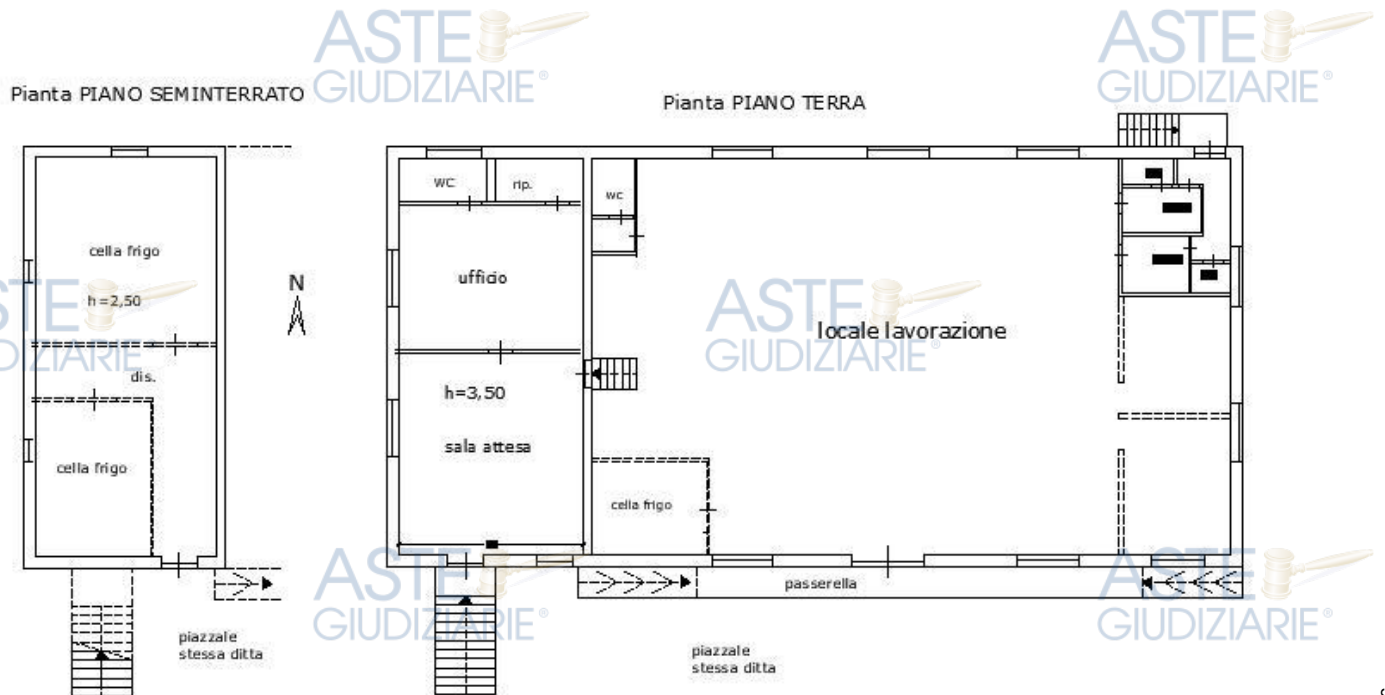
**PLANIMETRIA FABBRICATO (STATO DEI LUOGHI)**

Il fabbricato si compone di :

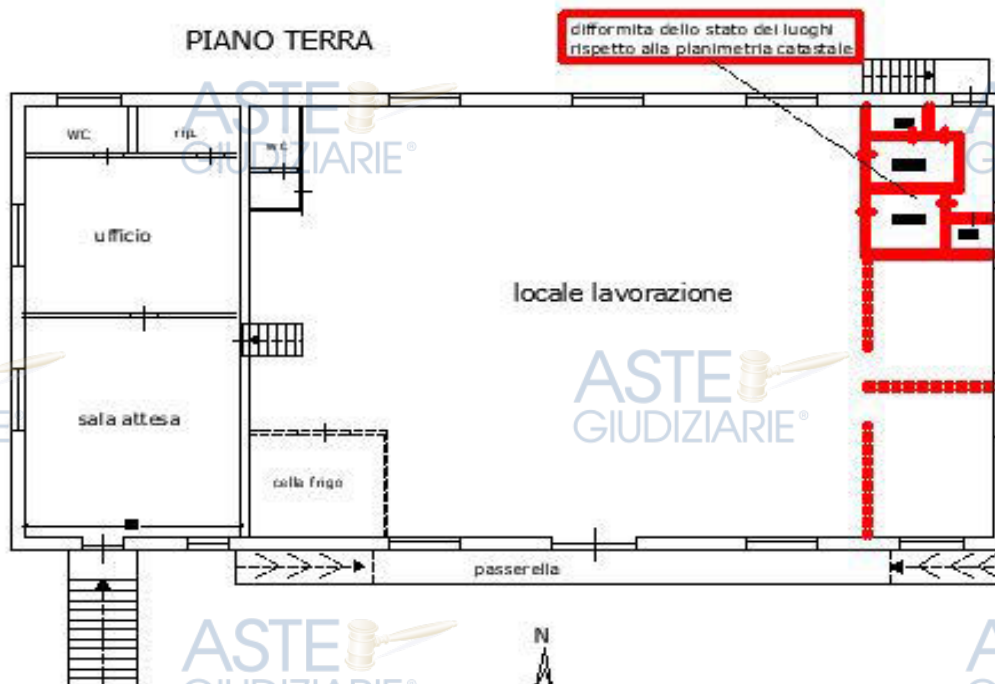
#### PLANIMETRIA CON DIFFORMITA CATASTALI

Si evidenzia infine la presenza di difformità interne e **NON CORRISPONDENZA** tra la planimetria catastale (all.6) e lo stato dei luoghi, in relazione alla presenza di alcuni locali accessori (WC-Spogliatoi) non riportati nella planimetria catastale, depositata presso l'AdE Uff.Territorio di Agrigento in data 16/07/2003 con l'accatastamento originario.

Il preventivo del costo per competenze tecniche, compreso dei tributi, per la redazione e presentazione della variazione catastale (docfa), presso l'AdE Uff.Territorio di Agrigento, ammonta a circa €1.000/00.---

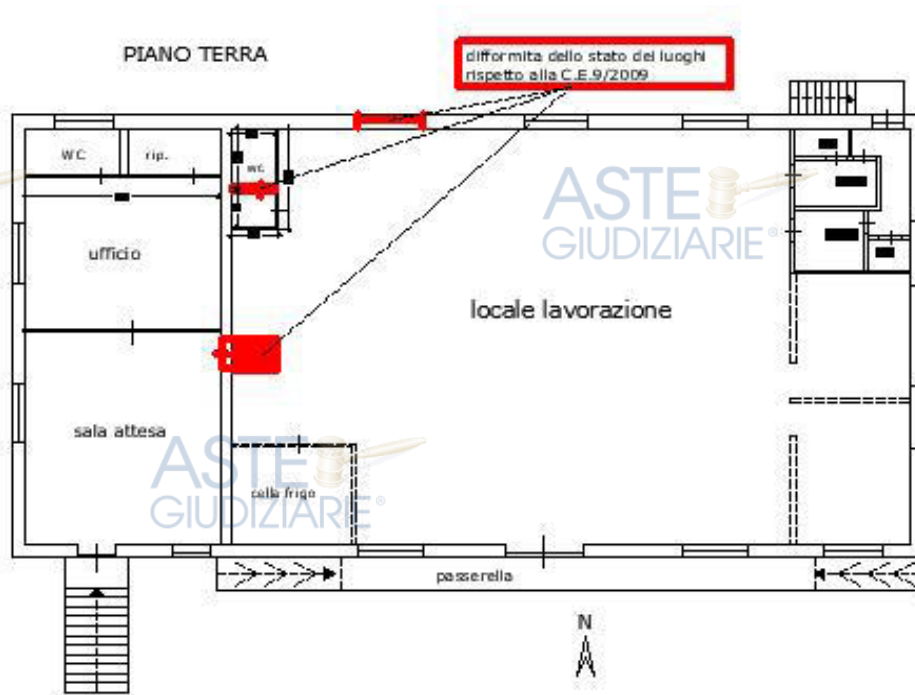
PLANIMETRIA DELLO STATO DEI LUOGHI CON DIFFORMITA EDILIZIE

Sulla base dell'ultimo titolo autorizzativo(**C.E. n.9 del 17/04/2009**) e verificato lo stato dei luoghi, si certifica che l'immobile, sotto il profilo edilizio ed urbanistico **NON è conforme** all'ultimo titolo edilizio.

Presenta infatti delle modeste difformità consistenti in:

- Eliminazione della scala e porta di ingresso, trasformata in finestra, sul lato Nord del fabbricato;
- Realizzazione di una scaletta in ferro e porta di collegamento tra il vano attesa ed il locale laboratorio;
- Realizzazione di un tramezzo interno ad un vano ripostiglio;

Le difformità riscontrate sono comunque sanabili con presentazione di SCIA in sanatoria, ai sensi dell'art.37 DPR 380/2001 e s.m.i.

I costi necessari per la regolarizzazione urbanistica del fabbricato si quantificano forfettariamente in €5.000, comprensivi di sanzione, diritti e competenze tecniche.
