TRIBUNALE DI AREZZO

N. 156/2020 r.g.e.

ELABORATO PERITALE ANONIMO del 21/07/2022

L'ESPERTO NOMINATO DAL GIUDICE: GEOM. GIANNI SANDRONI

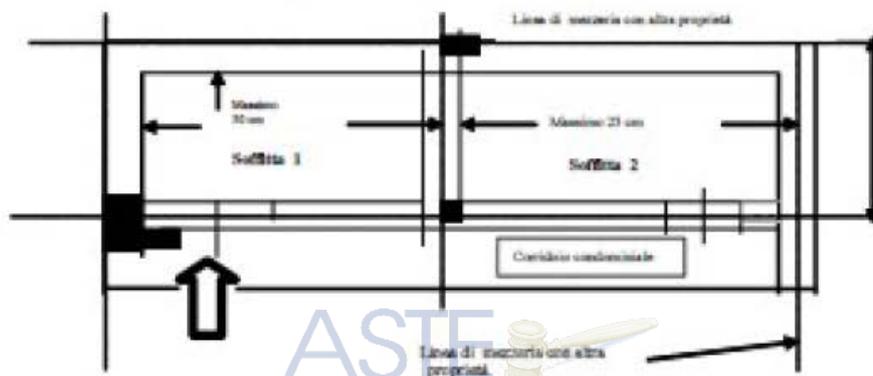
Esempio di misurazione della superficie

- per le cantine, le soffitte o utilizzazioni similari, al lordo dei muri perimetrali esterni e fino alla mezzeria dei muri di divisione con zone di uso comune (corridoi, lavatoi, scale ecc.) ovvero di altra destinazione o proprietà.

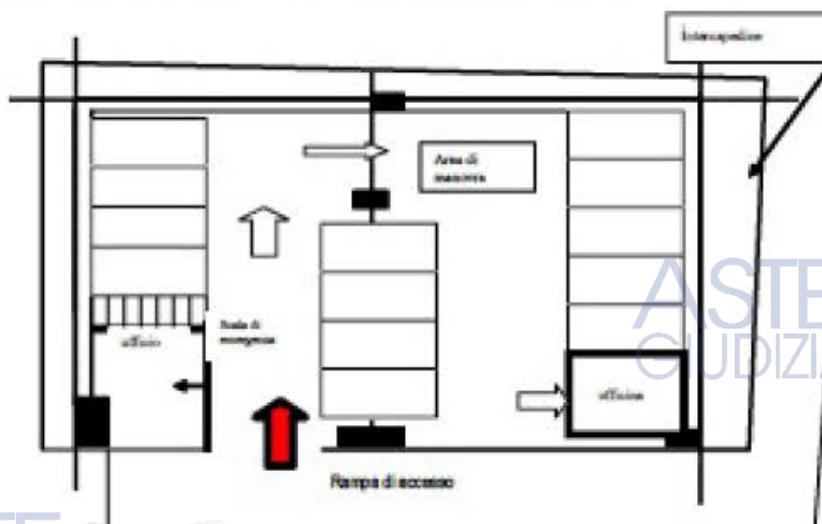
Nella figura seguente viene riportato il caso di un'autorimessa, ripartita in posti auto, che possiede nel suo interno alcune superfici accessorie.

La superficie commerciale è data dalla superficie coperta dell'intera unità, comprensiva dello spazio di manovra e delle superfici accessorie, computata al lordo delle murature esterne, se non in comunione con altre unità. Deve essere esclusa dal computo la superficie della rampa di accesso e lo spazio occupato dalla intercapedine. La scala interna di emergenza deve essere computata in misura pari alla sua proiezione orizzontale.

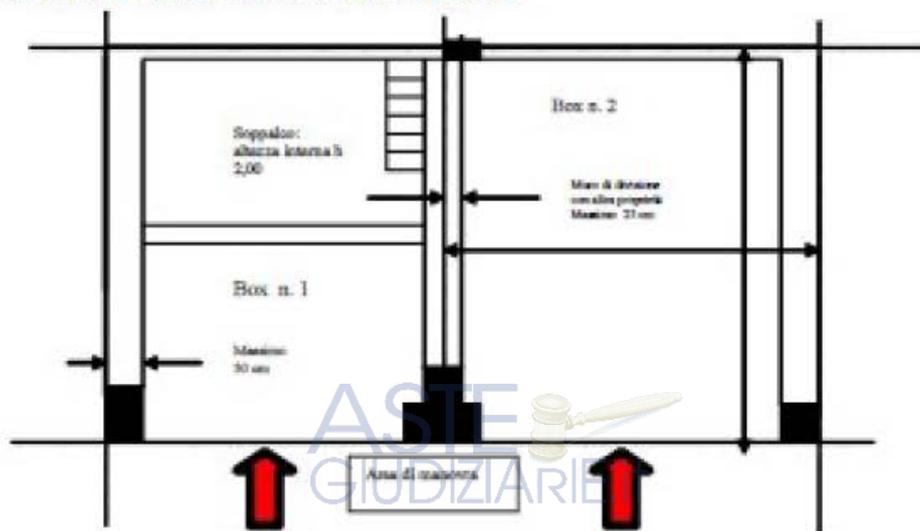
Esempio di calcolo della superficie di un box

Nella figura seguente viene riportato il caso in cui un box che possiede nel suo interno un soppalco a cui si accede tramite una scala interna.

La superficie commerciale complessiva è pari alla somma della:
