TRIBUNALE DI AREZZO
ESECUZIONE IMMOBILIARE
N. 238/2014 e N. 176/2017 R.G.E.

RELAZIONE INTEGRATIVA LUGLIO 2021

INTEGRAZIONE LUGLIO 2021 alla relazione peritale di valutazione

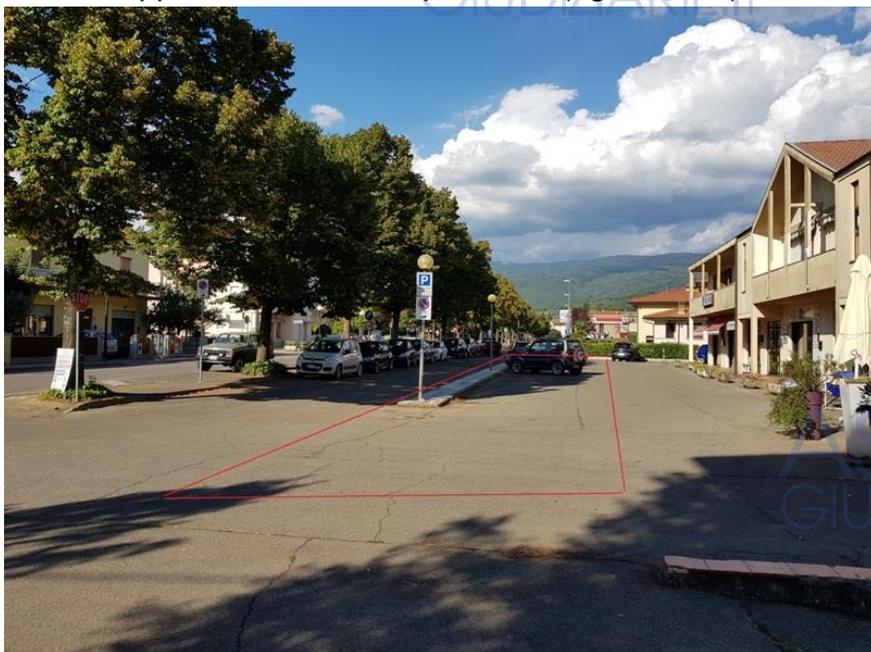
Il bene di cui a questo LOTTO F è costituito da una **porzione di terreno urbano** collocato a lato della **via D. Alighieri** nell'agglomerato urbano di **Capolona**, antistante il fabbricato distinto dai nn. civici 54/70 e adiacente, senza soluzioni di continuità, ad altre porzioni di terreno a formare nell'insieme il **piazzale** e il **parcheggio** di servizio al fabbricato stesso. A maggior chiarezza si produce una foto del piazzale con indicazione approssimativa della particella (righe rosse).

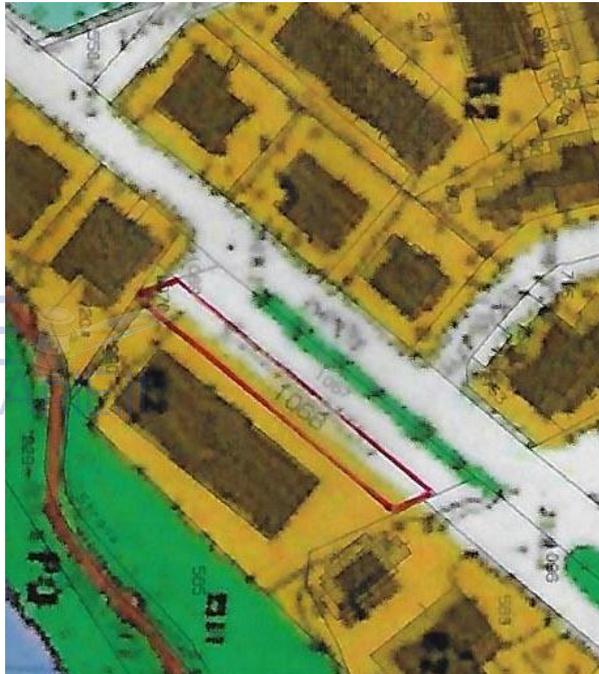
Il Certificato di Destinazione Urbanistica rilasciato il 13/07/2018 dal Comune di Capolona indica per la particella in oggetto la destinazione urbanistica rilevabile dalla cartografia sia di Regolamento Urbanistico che di Piano Operativo all'epoca vigenti: destinazione parte a Sede Stradale e parte Ambito degli insediamenti a prevalente destinazione residenziale (zona B). Ad oggi la destinazione è invariata in quanto, con delibera C.C. n. 32 del 28/11/2020, l'amministrazione comunale ha avviato il procedimento per la redazione del nuovo Piano Strutturale Intercomunale dei Comuni di Capolona e Subbiano; il procedimento al momento è solo avviato e per l'approvazione e poi l'adozione del nuovo piano si stima necessario un tempo di almeno due anni dall'avvio, quindi non prima di fine 2022. Nel frattempo rimangono vigenti le previsioni degli attuali Piano Strutturale e Piano Operativo redatti ai sensi della L.R. 65/2014 e a cui il Certificato di Destinazione Urbanistica già depositato in atti fa riferimento.

A maggior chiarezza si è provveduto a sovrapporre la mappa catastale che individua la particella (contorno rosso) con la mappa di P.O. che individua le due destinazioni urbanistiche citate (fondo bianco sede stradale; fondo giallo ambito degli insediamenti); come è possibile vedere nell'immagine la particella è suddivisa circa per metà in senso longitudinale nelle due destinazioni indicate dal C.D.U. .

Il bene, pur essendo un'area di proprietà privata, è di fatto adibita a parcheggio e piazzale ad uso pubblico in continuità con la strada pubblica (via D. Alighieri) ed è da considerarsi area per standard urbanistici (in specifico parcheggi) ai sensi della L. 765/1967 e del D.I. 1444/1968 a corredo dell'adiacente edificio. Si è provveduto a prendere contatti con gli amministratori del Comune di Capolona per chiarire, al di là di quanto riportato dal C.D.U. già agli atti, la destinazione del bene e di nuovo riscontrando (come già avvenuto al momento della redazione della relazione depositata nel 2018) l'interesse da parte del Comune all'acquisizione di piazzale e parcheggio. Si è pertanto provveduto ad inviare mail PEC con richiesta di chiarimenti riguardanti la destinazione urbanistica del bene e, in specifico, le eventuali determinazioni dell'Amministrazione Comunale (ALL. 2021_4). In attesa di risposte e chiarificazioni da parte dell'Amministrazione, non ancora giunte ma che il sottoscritto si impegna a riferire al G.E., in considerazione che il bene in

oggetto è porzione, senza soluzioni di continuità, del piazzale e del parcheggio di uso pubblico a servizio del fabbricato adiacente, si rinnova il parere già espresso di non commerciabilità del bene.
