TRIBUNALE DI ASTI

ESECUZIONE IMMOBILIARE N. 23/2018 R.G. Esec. Imm.

In Comune di: TORRE BORMIDA - Frazione Pietra

RELAZIONE DI PERIZIA TECNICA D'UFFICIO

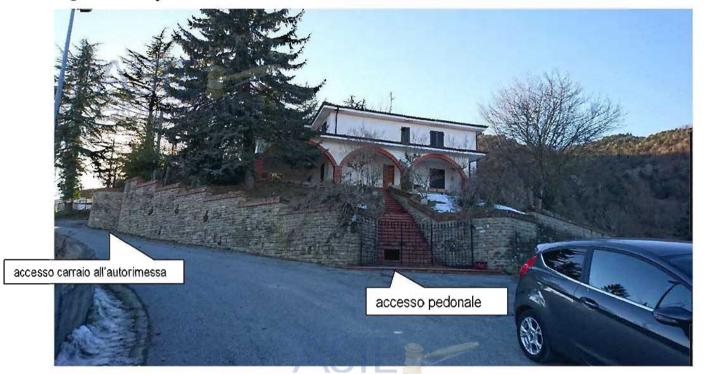
Fig. 5 - vista degli immobili dalla Strada Comunale Villaretti - fronte est

Il fabbricato presenta forme architettoniche semplici e lineari, una buona esposizione, dimensioni piuttosto generose, ed una distribuzione dei locali ben articolata e funzionale.

Si tratta di una costruzione realizzata in opera con struttura portante in c.a., solai misti in c.a. e laterizi e tamponamenti perimetrali costituiti da blocchi in cle alleggerito e argilla espansa (tipo Leca), e tavolato in laterizi.

Il tetto è costituito da orditura in legno, posata a filo dei muri perimetrali e dunque senza passafuori ma con cornicione il cls, sovrastante manto di copertura in tegole tipo "Portoghesi", e lattoneria in rame con discese esterne.

I prospetti sono intonacati e tinteggiati di colore bianco, con finitura in paramano sui pilastri e sugli archi dei porticati, sia al piano terra che al piano

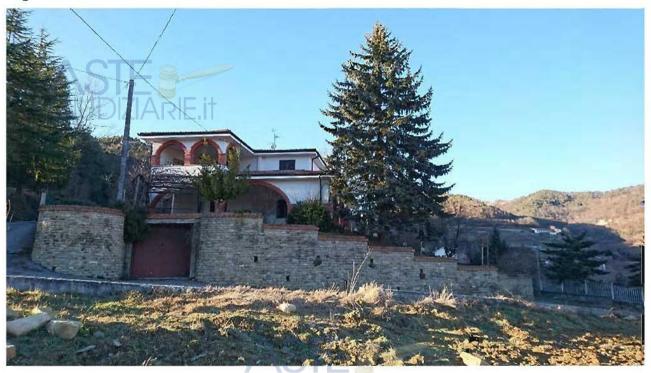
L'area esterna di pertinenza esclusiva è adibita a giardino ed è interamente recintata: i lati nord ed ovest della proprietà sono delimitati da muretti in els sormontati da pali in ferro e rete metallica, mentre quelli est e sud sono delimitati da muri di cinta in pietra di Langa con soprastante cornice in

mattoni a vista. La scala di accesso, che dal cancello pedonale in ferro posto ad est conduce al porticato, è pavimentata in gres o similare così come il camminamento che collega il porticato all'altro accesso pedonale posto ad ovest.

All'autorimessa (sub.4) si accede tramite portone basculante in metallo, posto fronte strada sul lato sud, e comunica direttamente con gli altri locali di servizio al piano seminterrato e l'abitazione.

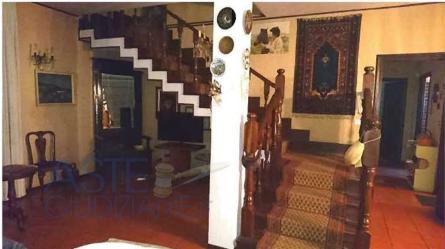
Fig. 13 - scala di collegamento al piano primo

Il salone è piuttosto grande, ha i lati est e sud adiacenti al porticato e comunicanti con lo stesso tramite portefinestre, e da qui parte la scala a vista rivestita in legno che conduce al primo piano

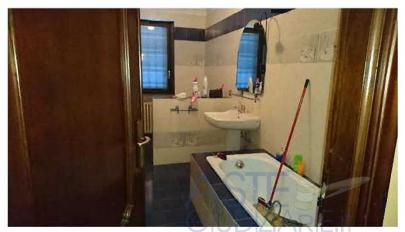
Fig. 15 - bagno grande al P.1

Anche i bagni al piano primo sono pavimentati con piastrelle in gres /ceramica e rivestiti con medesimo materiale su tutte le pareti fino ad un'altezza di cm 240 ca. Entrambi sono dotati di sanitari a colona per wc, bidet e lavandino, e dispongono di luce ed aerazione naturale diretta tramite finestre. Il bagno più grande è dotato di vasca mentre l'altro di box doccia.

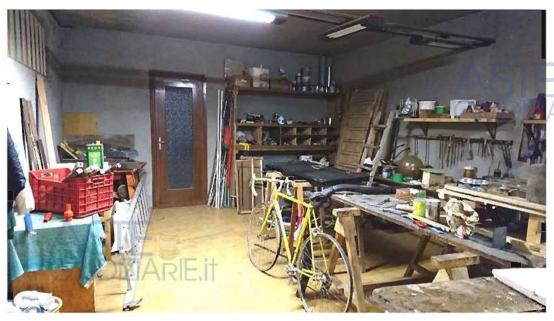
Fig. 20 - porzione di autorimessa

Alla data del sopralluogo non è stato possibile verificare la funzionalità degli impianti idrosanitari, né di quello di riscaldamento e produzione acqua calda.

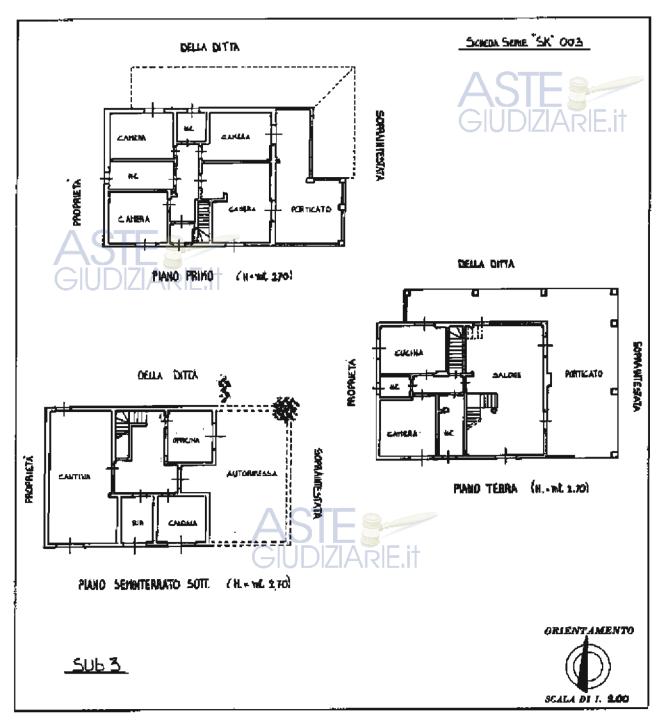
Fig. 21 - Estratto della scheda catastale - fg.5 n.176 sub.3 - ABITAZIONE - (scala illustrativa)

S.C. (Superficie Commerciale):		
PIANO TERRA + PIANO PRIMO	MQ	250,00 x 1,00 = MQ 250,00
PORTICO AL PIANO TERRA	MQ	$88,50 \times 0,30 = MQ \times 26,55$
PIANO SOTTERRANEO	MQ	$160,30 \times 0.50 = MQ 80,15$
PORTICO AL PIANO PRIMO	MQ	$26,50 \times 0,30 = MQ 7,95$
TERRAZZO AL PIANO PRIMO	MQ	$12,22 \times 0,20 = MQ = 2,44$
TOTALE SUPERFICIE COMMERCIALE		= MQ 367,09 = 367

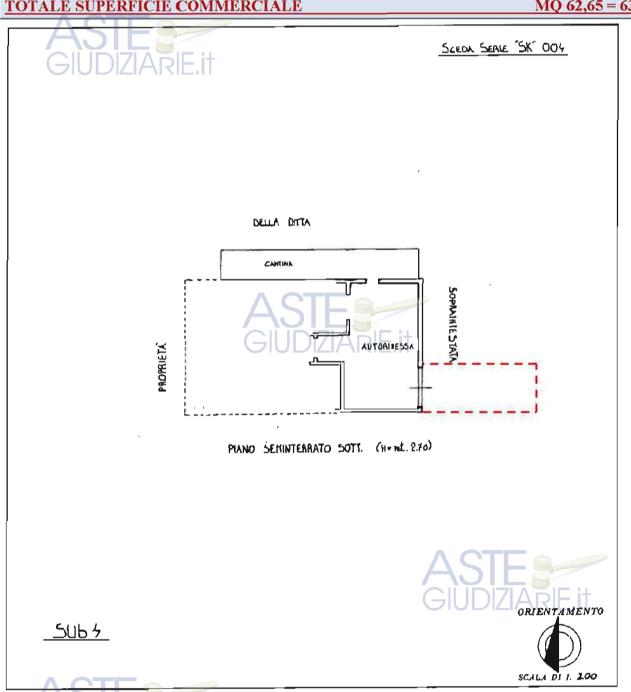
S.E.L. (Superficie Esterna Lorda): PIANO SOTTERRANEO = MQ 62,75 S.I.L. (Superficie Interna Lorda): PIANO SOTTERRANEO = MQ 53,28 S.C. (Superficie Commerciale): PIANO SOTTERRANEO MQ 62,75 x 1,00 = MQ 62,75 TOTALE SUPERFICIE COMMERCIALE MQ 62,65 = 63

Fig. 22 - Estratto della scheda catastale – fg.5 n.176 sub.4 – AUTORIMESSA - (scala illustrativa)
con indicazione in colore rosso della porzione non autorizzata ricavata dalla chiusura della rampa

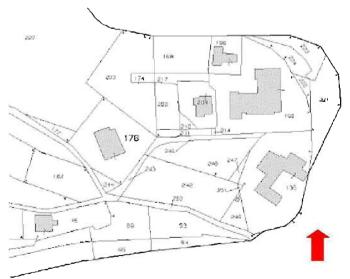
Le schede catastali in atti (allegato N.3) riportano una situazione parzialmente conforme allo stato di fatto; occorre infatti segnalare che, sebbene la posizione del fabbricato sulla mappa sia corretta, l'orientamento indicato sulle schede non corrisponde, le altezze sono indicate tutte in m 2,70 mentre in fase di sopralluogo è stata misurata in m 2,90 al piano terra e m 2,75 al piano sotterraneo, e non è riportata la porzione di autorimessa ricavata dalla chiusura della rampa di accesso. Previa istanza di sanatoria per la regolarizzazione delle difformità meglio esposte al successivo punto 8, occorrerà procedere anche all'aggiornamento delle schede catastali che, per il momento, non si ritiene indispensabile.

Fig. 23 - estratto della mappa catastale con indicazione in rosso dell'orientamento NORD

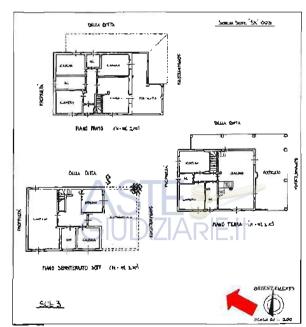
Fig. 24 - estratto della scheda catastale con indicazione in rosso dell'orientamento NORD corretto

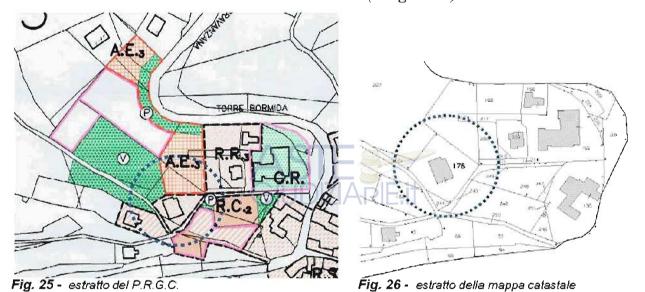
Non vi sono contrasti tra lo stato di fatto e la destinazione attuale degli immobili in oggetto con gli strumenti urbanistici comunali vigenti. Tuttavia si segnala che:

- sulla tavola del P.R.G.C. il fabbricato non è riportato nella posizione corretta all'interno del lotto; quella corretta, che corrisponde allo stato di fatto, è quella riportata sulla mappa catastale
- riportando il fabbricato nella posizione corretta sulla tavola del P.R.G.C, parte dell'impronta ricadrebbe sulle porzioni di lotto ricadenti in "AREE PER SERVIZI ED ATTREZZATURE PUBBLICHE IN PROGETTO" V ed in "AREE RESIDENZIALI DI NUOVO IMPIANTO (P.E.C.)" A.E.3.
