TRIBUNALE DI ASTI

Esecuzione Immobiliare n. 242/2021 promossa da:

Consulente Tecnico d'Ufficio

Es. Imm. 242-2021 | [REDACTED] - 14100 ASTI (AT) - ITALY

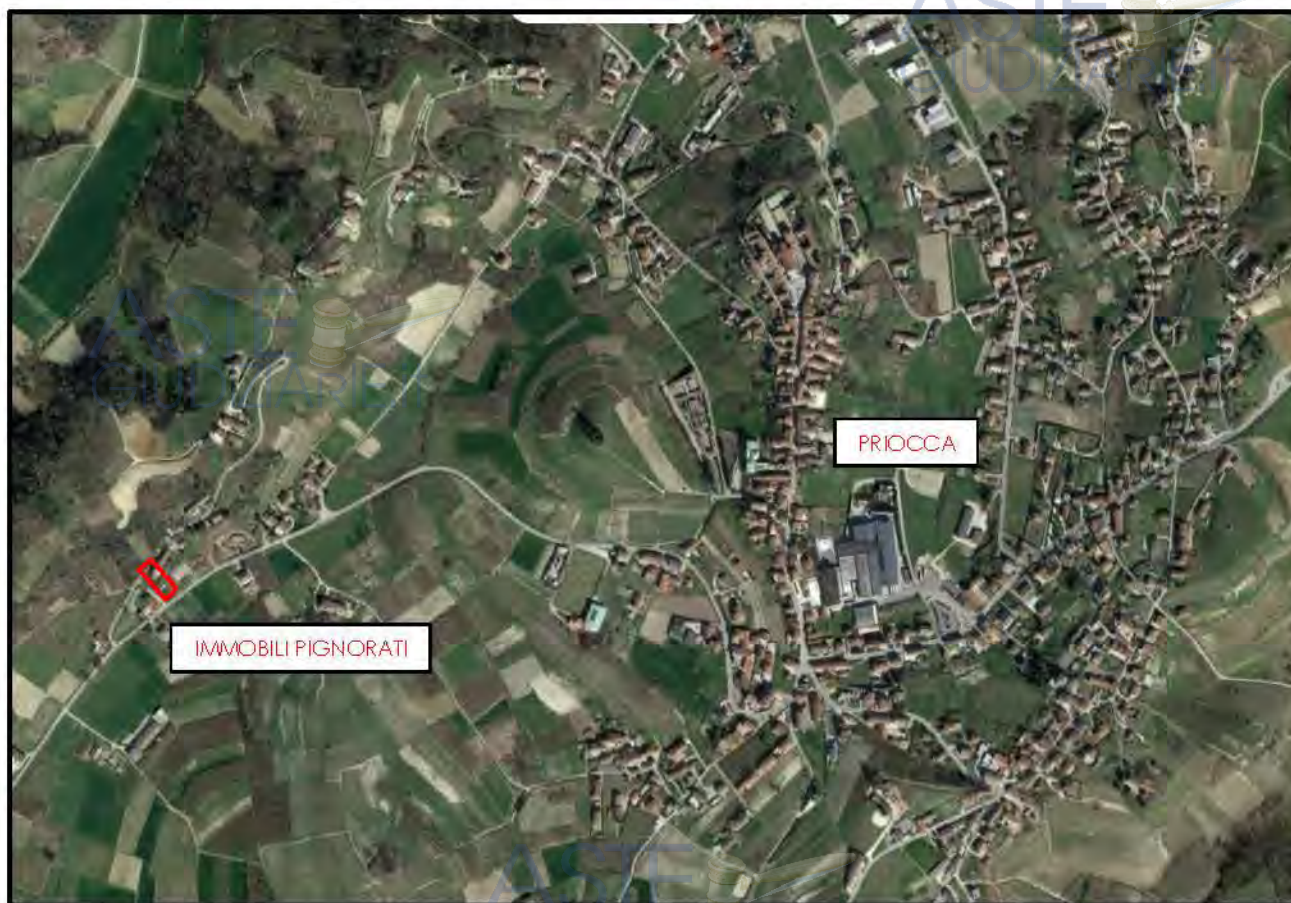
CARATTERISTICHE GENERALI DEI FABBRICATI

- LOCALIZZAZIONE: comune di Priocca, Strada Sabbione n. 1
- UBICAZIONE: area agricola, a ovest di Priocca
- DESTINAZIONE D'USO: residenziale
- TIPOLOGIA EDILIZIA: porzione di edificio, libero su tre lati; gli immobili oggetto di pignoramento si trovano al piano terra, livello di ingresso Strada Sabbione e parzialmente ai piani seminterrati; al piano primo dell'edificio, si trova un ulteriore immobile estraneo all'esecuzione.

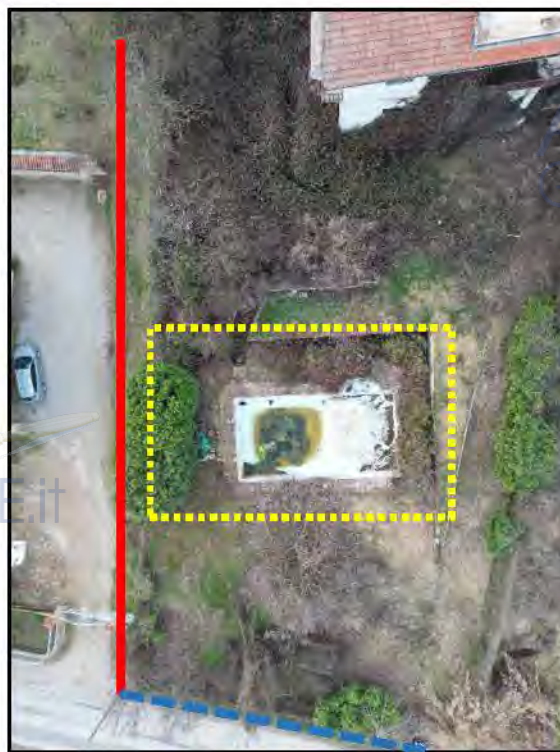
Immagine realizzata con il drone

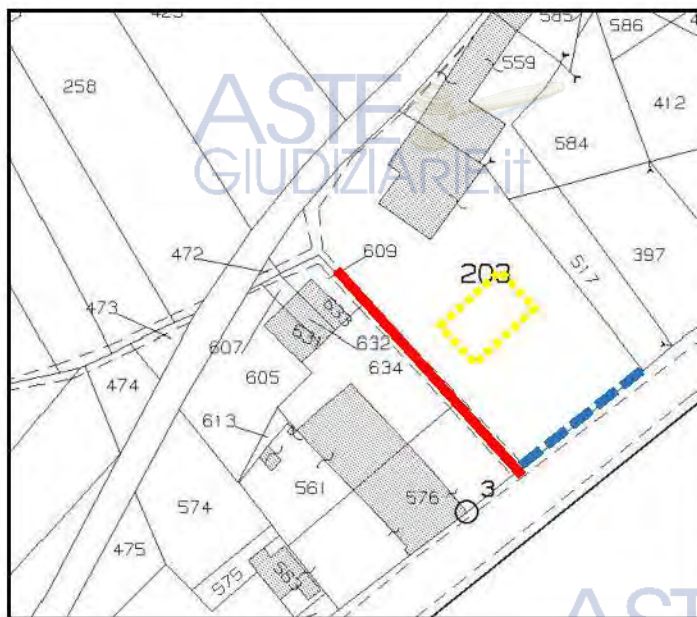
Estratto di mappa catastale originale

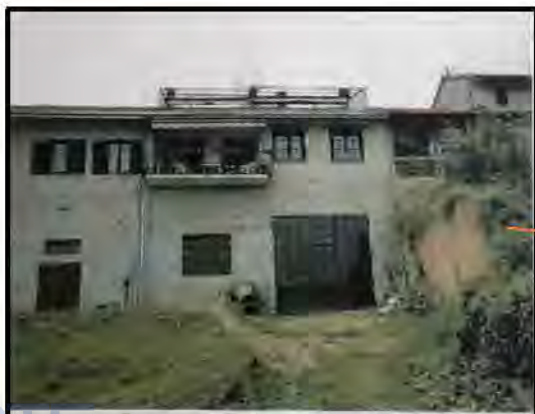
Fotografia allegata alla D.I.A. 2002

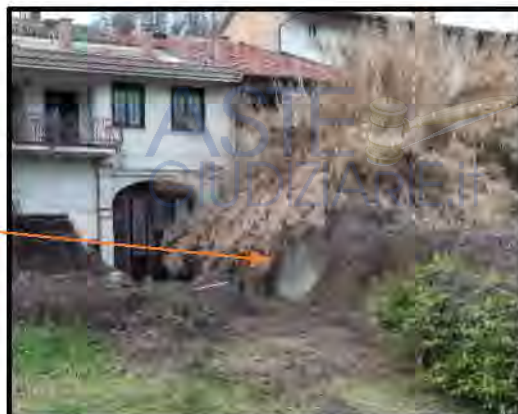
dallo stesso) gli elaborati grafici non risultano esaurienti sui quali siano i parapetti in muratura con parapetto metallico da sostituire con pilastri in mattoni lavorati a vista. La sostituzione prevista della recinzione in elementi prefabbricati in conglomerato cementizio con ringhiera metallica sorretta da pilastri in mattoni lavorati a vista non è stata effettuata così come la sostituzione di entrambi i cancelli carrai che, visionando le fotografie allegate alla pratica, risultano essere identici a quelli attualmente presenti. In riferimento al rifacimento di pavimentazione e sostituzione dei serramenti in magazzini al piano semi interrato, si rileva che, nel subalerno 4 oggetto di pignoramento, tutti i locali presentano una pavimentazione allo stato grezzo e che, nello specifico, i locali seminterrati non sono presenti serramenti di sorta visibili dall'interno (cosa che non ne esclude la presenza sulle aperture sulla parete laterale esterna, completamente inaccessibile a causa della vegetazione, che è oggetto di interventi di tamponature varie e spessoramento in corso d'opera). L'esecuzione della pavimentazione del balcone del subalerno 3 così come quella del balcone del subalerno 4 (che risulta però in pessimo stato di conservazione e probabilmente necessitante di essere realizzata ex novo, a causa della presenza di vegetazione spontanea) potrebbe effettivamente risalire alla presente pratica autorizzativa, anche se non è possibile averne riscontro. Non è stato possibile verificare la recinzione in rete metallica confinante con i mappali 395 e 517 in quanto completamente ricoperta da vegetazione; è possibile intuire la presenza per l'andamento della stessa ma non stabilire se sia stata effettivamente rifatta. E' comunque da escludersi il rifacimento di tale recinzione in parte del confine verso la particella 395 indicata nell'estratto di mappa allegato alla DIA in quanto e visibile dalle immagini fotografiche la presenza di muratura in blocchi di cemento (vedere fotografie di seguito).

Fotografia rilievo 2023

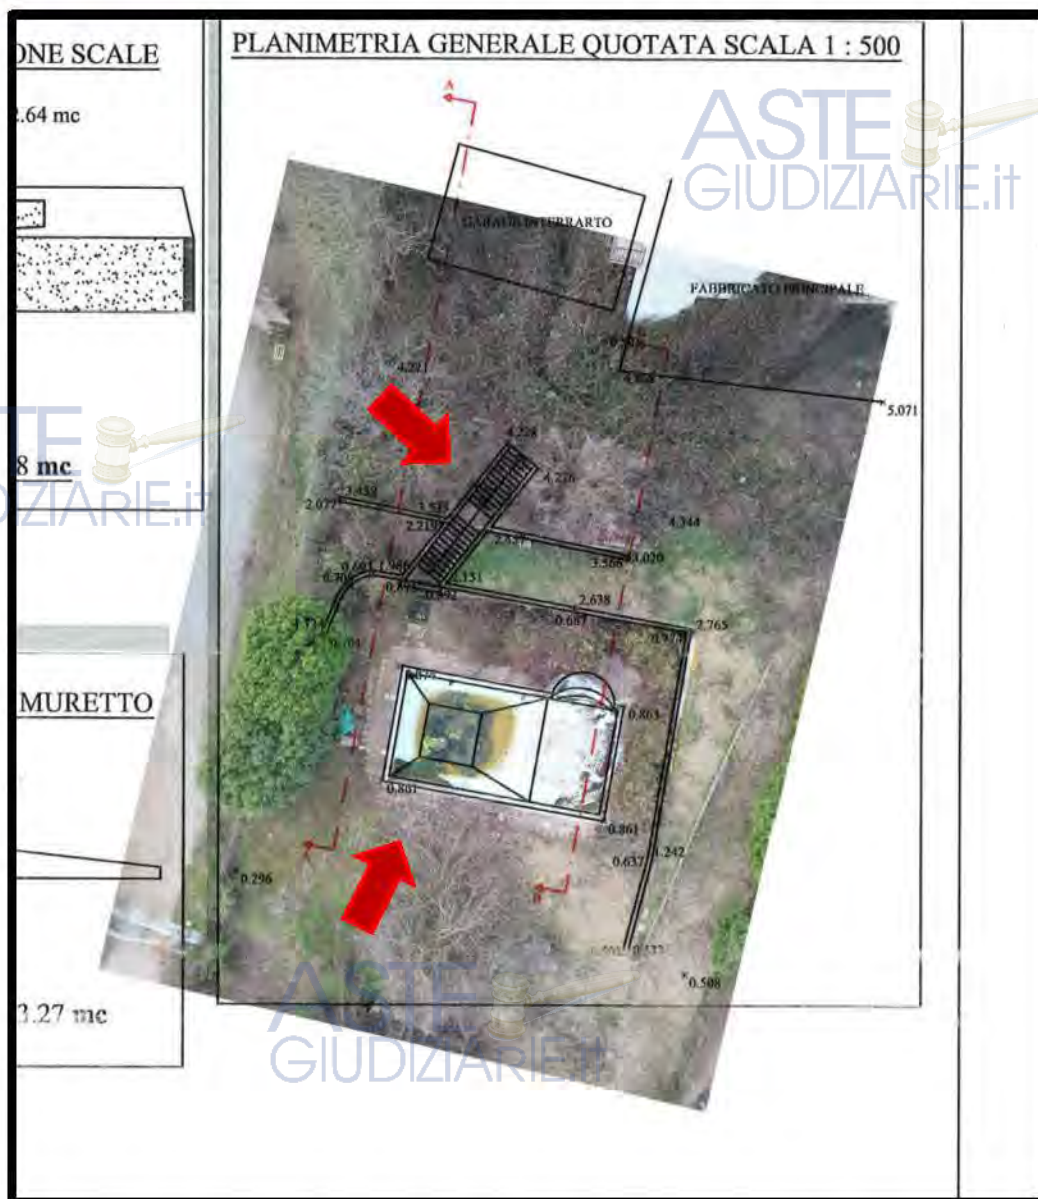
Le tavole progettuali reperite dallo scrivente in formato editali, sono numerate dalla 1 alla 8 e quelle che il tecnico comunale è riuscito a reperire presso gli archivi del Comune di Priocca si limitano alle sole n° 5 ed 8; queste risultano utili al fine dell'individuazione della piscina interrata, autorizzata in precedenza ma di cui non era possibile visionare forma e dimensioni in quanto la pratica edilizia reperita è priva di qualsiasi tavola grafica; il manufatto è riportato nella sua interezza, completo anche della scala di accesso allo stesso proveniente dalle vicinanze dell'edificio; a causa dell'inaccessibilità dell'area per la presenza di folta vegetazione che peraltro cela possibili scavi e pozzi che risulterebbero non rilevabili e che risulterebbero rischiosi per l'incolumità fisica, lo scrivente non ha potuto verificarne la corrispondenza ma, provvedendo a sovrapporre lo stato di progetto con la fotografia realizzata con il drone, è possibile verificare che entrambe si sovrappongono con una corrispondenza accettabile e visibile nell'immagine di seguito:

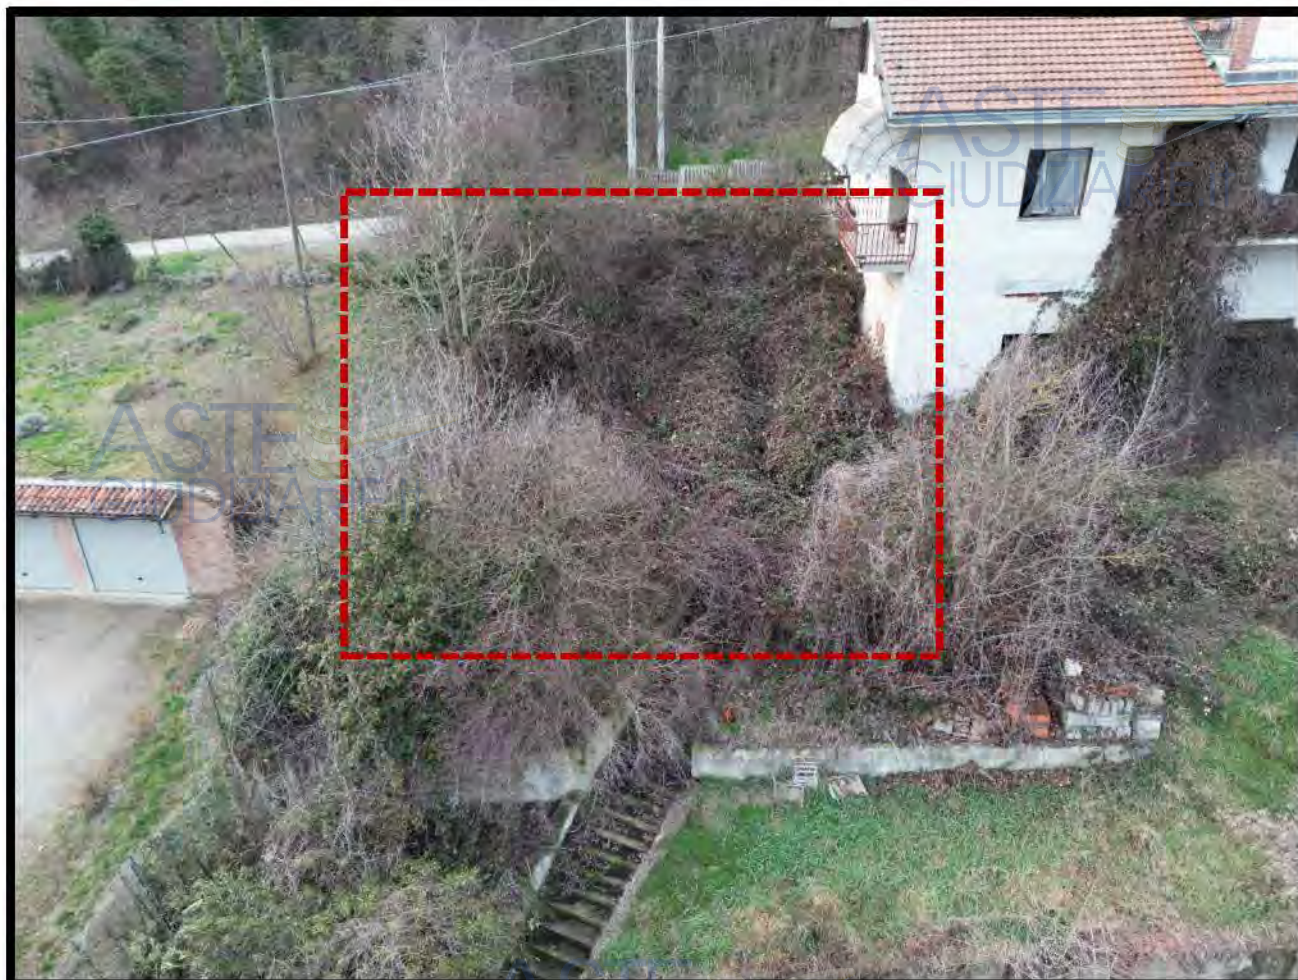
Per quanto riguarda le opere di realizzazione dei garage, per la motivazione precedentemente riportata sull'inaccessibilità dell'area esterna, non è stato possibile verificare se le opere di realizzazione sono state anche parzialmente iniziate ma la folta presenza di rovi e vegetazione non pare celare alcun manufatto apprezzabile, come chiaramente visibile nell'immagine aerea seguente, effettuata con drone.

state anche parzialmente iniziate ma la folta presenza di rovi e vegetazione non pare celare alcun manufatto apprezzabile, come chiaramente visibile nell'immagine aerea seguente, effettuata con drone.

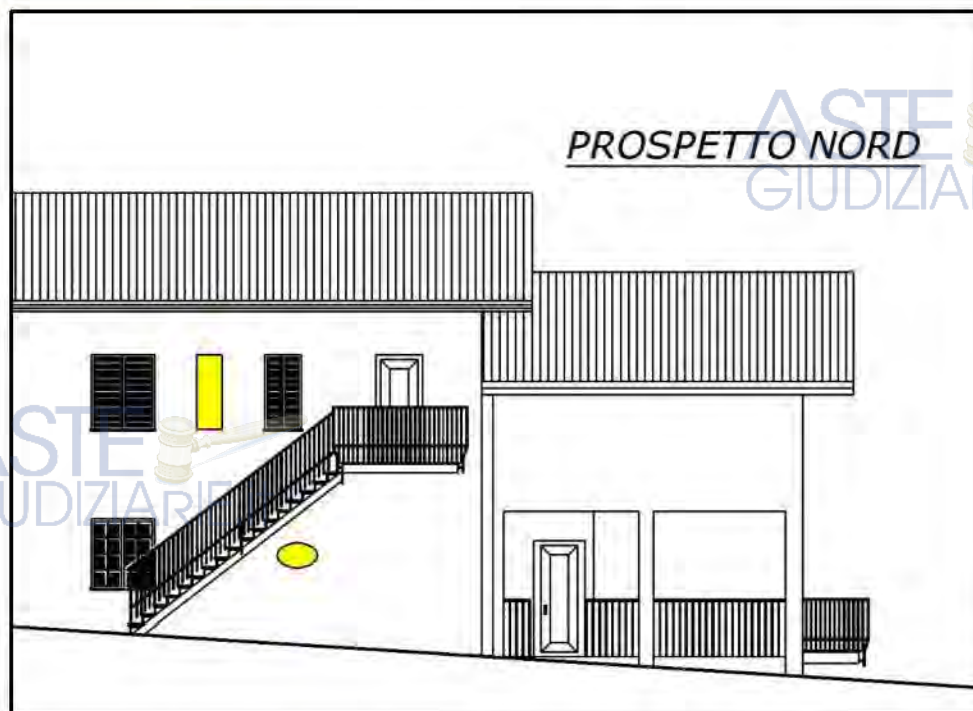
Stralcio tavola 2 – demolizioni (in giallo) -estratto da progetto editabile

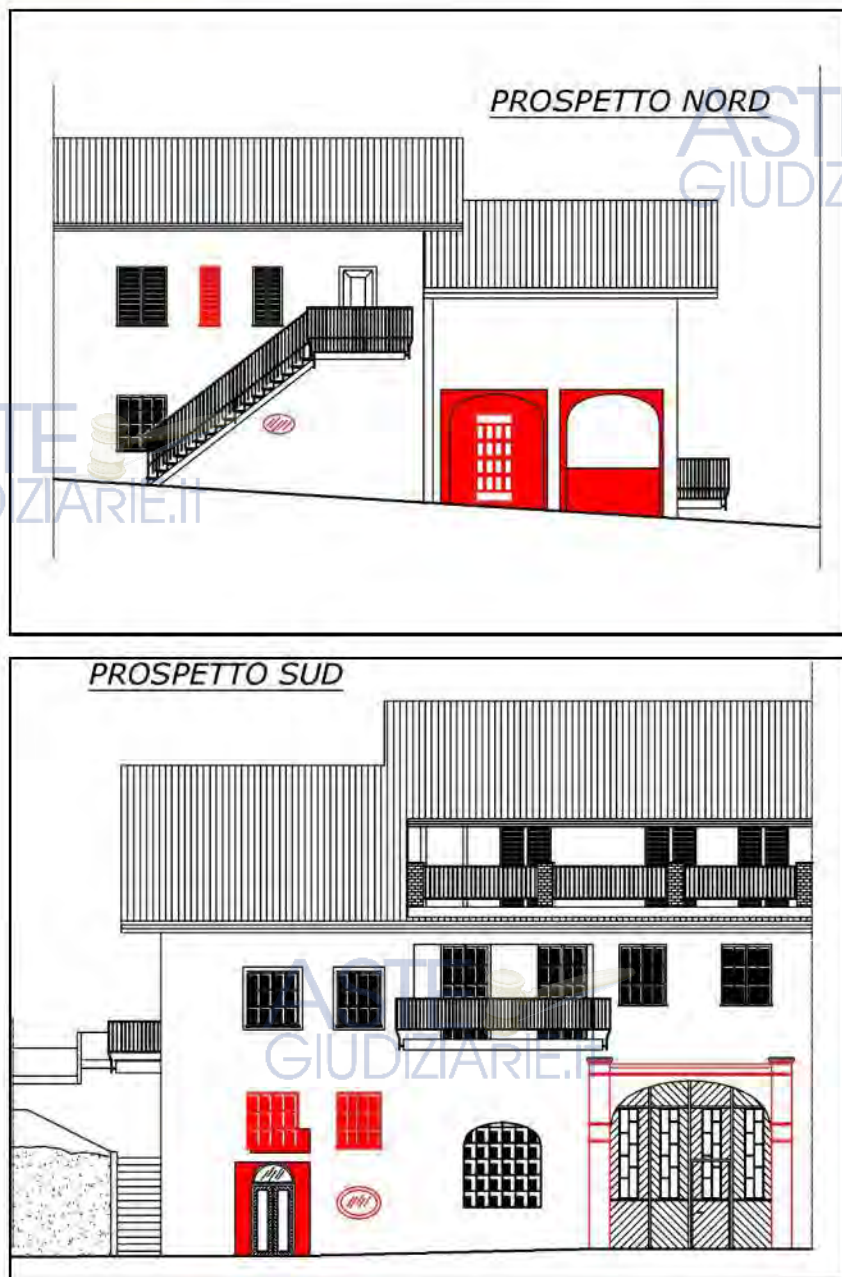
Stralcio tavola 4 – costruzioni (in rosso) -estratto da progetto editabile
