TRIBUNALE DI AVEZZANO

Oggetto: Atto di P.I. n.47/2023 del R.G.E.,

INTEGRAZIONE ALLA RELAZIONE TECNICA D'UFFICIO DEPOSITATA

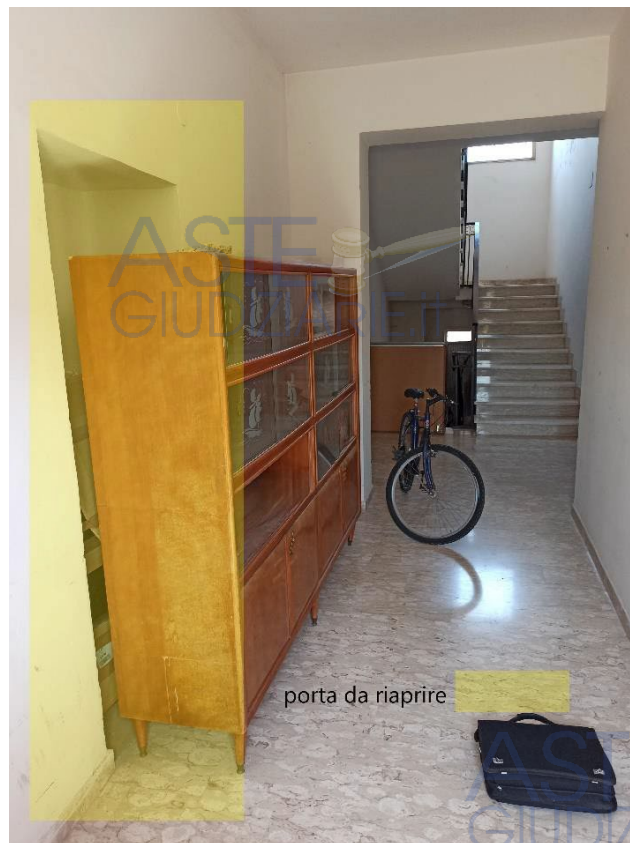
Foto n.02 - ubicazione porta da riaprire come da progetto approvato con concessione in sanatoria n.4676/1996 (foto da sopralluogo del 30/04/2024)

L'esperto estimatore visto la denuncia ***** sull'esistenza di grave irregolarità edilizia chiede al GE di attivare le procedure di legge per ordinare all'attuale proprietà, cioè ***** , il ripristino dello stato dei luoghi secondo il progetto depositato al Comune di Trasacco che ha ottenuto la Concessione Edilizia ***** , relativa alla domanda di condono registrata al protocollo del Comune di Trasacco ***** , con specifico riferimento alla chiusura dell'apertura abusiva e non regolare sul lato est del negozio al piano terra (vedere foto n.01 allegata) e la riapertura della porta esistente al piano terra sullo stesso muro a est del negozio posta così come riportata sul progetto allegato alla concessione edilizia in sanatoria n.4676/1996 (vedere le foto n.02 e n.03 allegate).

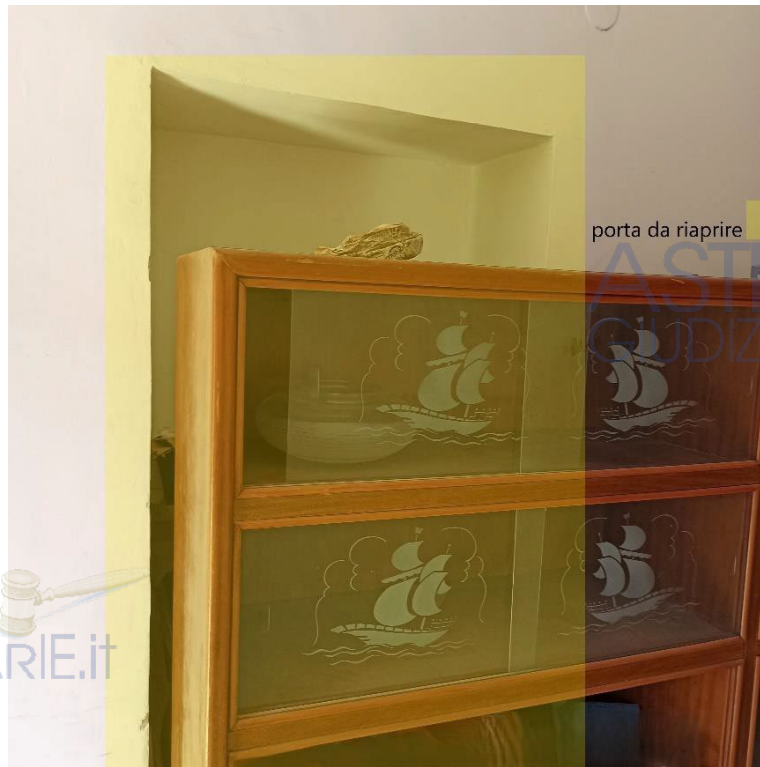
Foto n.03 - ubicazione porta da riaprire come da progetto approvato con concessione in sanatoria n.4676/1996 (foto da sopralluogo del 30/04/2024)

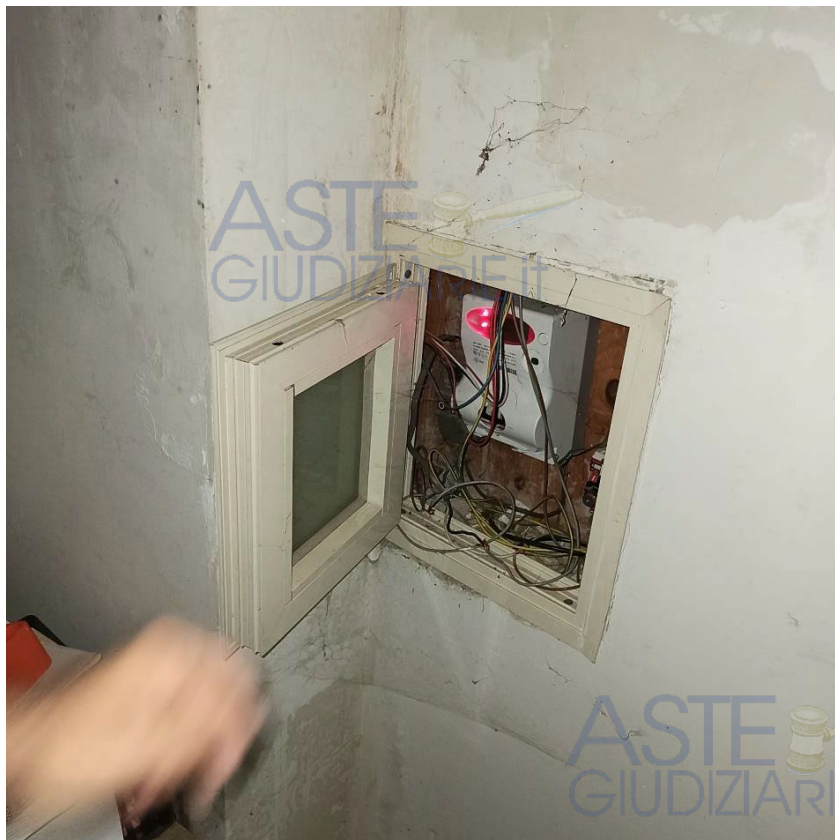
1.d - Le osservazioni sollevate su quanto riportato a pagina 11 della perizia depositata vanno respinte, perché dall'ulteriore sopralluogo del 30/04/2024, presenti oltre al custode e l'esperto anche ***** , è stata verificata di nuovo la presenza degli impianti dell'immobile negozio pignorato così come già definiti in perizia, cioè la presenza della caldaia del gas al piano seminterrato (vedere foto n.07 allegata), gli elementi radianti al piano terra, la fornitura del gas (ubicata all'interno del Bene n. 2 - area urbana foglio 15 part. 1294 sub 1 - vedere le foto n.05 e n.06 allegate) e la fornitura Enel al piano terra del negozio (vedere foto n.04 allegata).

Foto n.04 - fornitura ENEL al piano terra dell'immobile negozio
(foto da sopralluogo del 30/04/2024)

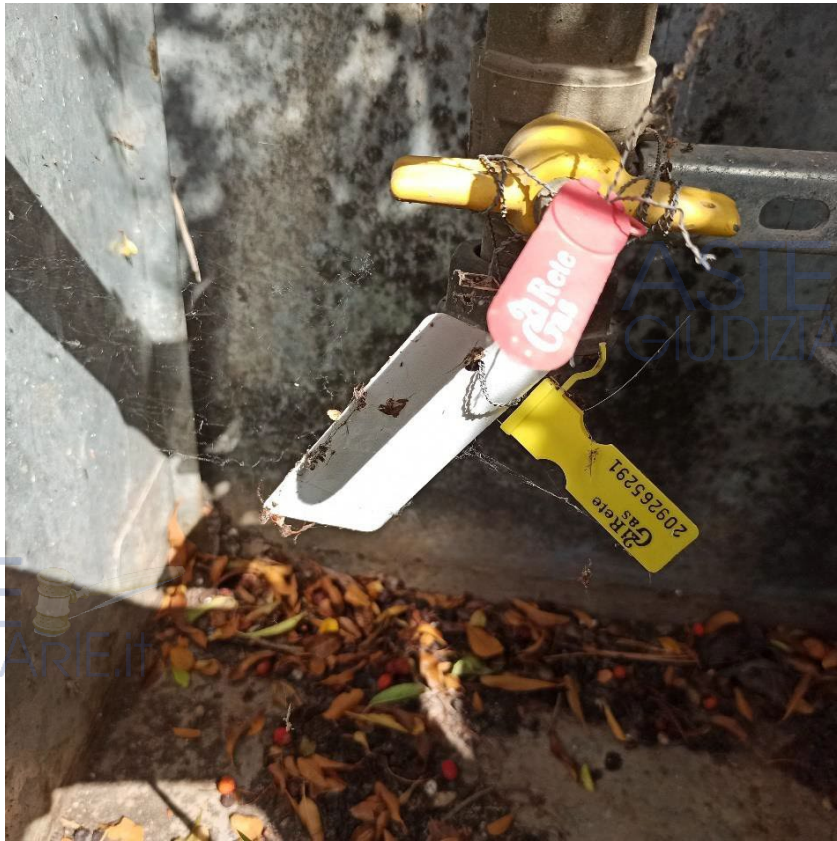
Foto n.05 - fornitura GAS - ubicata all'interno del Bene n. 2 - area urbana foglio 15 part. 1294 sub 1 - (foto da sopralluogo del 30/04/2024)

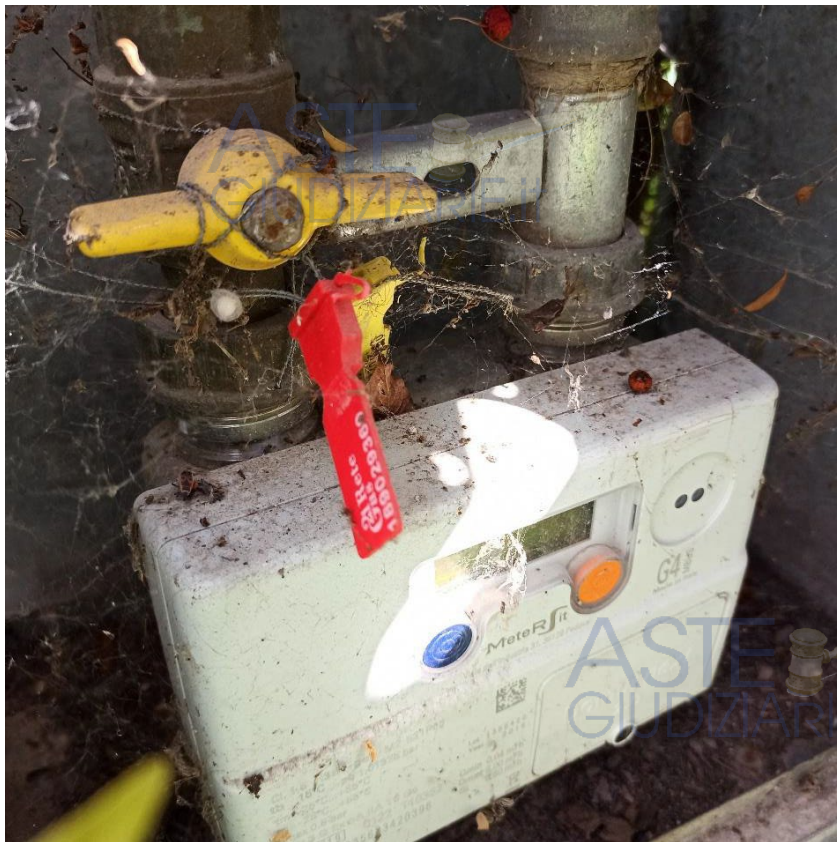
Foto n.06 - fornitura GAS - ubicata all'interno del Bene n. 2 - area urbana foglio 15 part. 1294 sub 1 - (foto da sopralluogo del 30/04/2024)

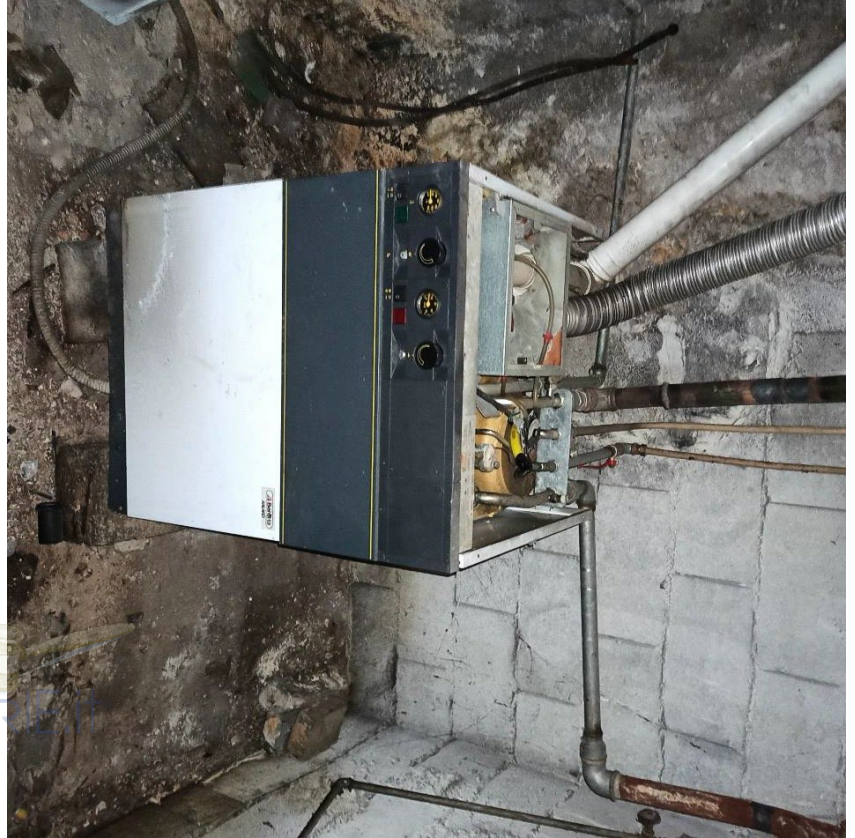
Foto n.07 - Caldaia ubicata al piano seminterrato dell' immobile negozio
