**RELAZIONE DI CONSULENZA TECNICA DI UFFICIO  
PROCEDIMENTO DI ESECUZIONE  
IMMOBILIARE N. 81/2022 R.G.E.  
LOTTO UNICO**

## CONSULENZA TECNICA DI UFFICIO- LOTTO UNICO

**Abitazione al piano S1-T-1-2 con annesso giardino ed area di pertinenza**  
al piano terra, sita in Bari Palese (BA) al Vico III Lepore n. 10 -

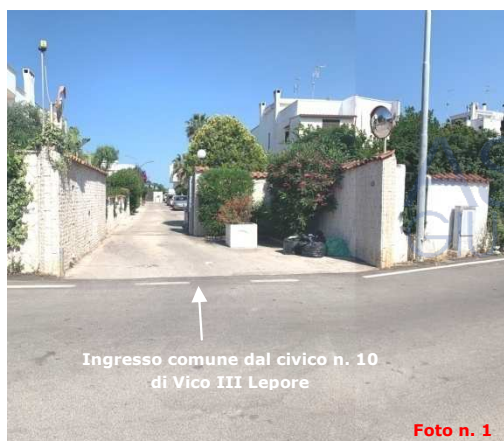
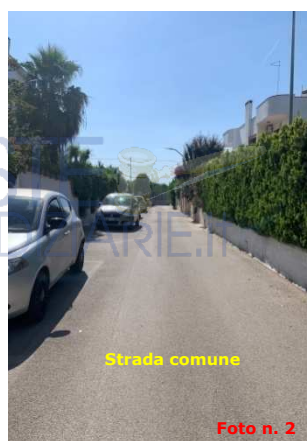
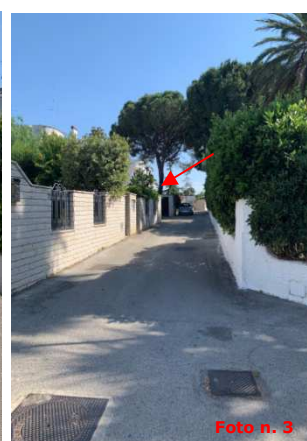
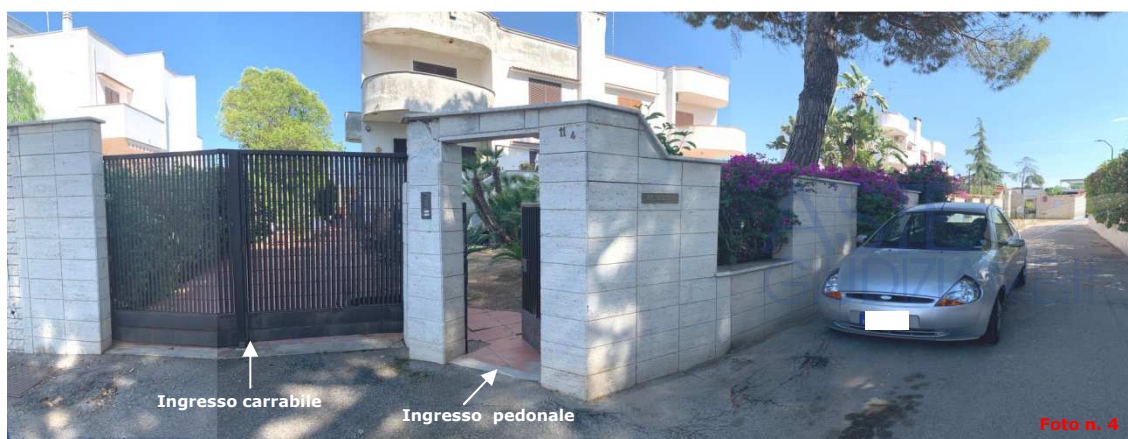
Il complesso residenziale è stato realizzato con struttura portante di pilastri e travi in c.a. e solai in latero - cemento; le murature diOMPAGNO sono in blocchi di laterizio dello spessore di 30 cm ed i tramezzi interni sono realizzati in tufelle dello spessore di 10 cm. Le scale interne presentano anch'essi, struttura portante in c.a., così come i gradini ed i ballatoi di arrivo e di riposo. I prospetti esterni del complesso residenziale, si presentano in discrete condizioni di manutenzione e conservazione, con facciate rifinite ad intonaco ed idropittura per esterni di colore bianco; i balconi sono chiusi da muretti. L'ingresso condominiale (dal civico numero 10 di Vico III Lepore), avviene mediante cancello elettrico in ferro (cfr. all. 4). I percorsi comuni (pedonali e carrabili) sono pavimentati con manto bituminoso (cfr. all. 4).

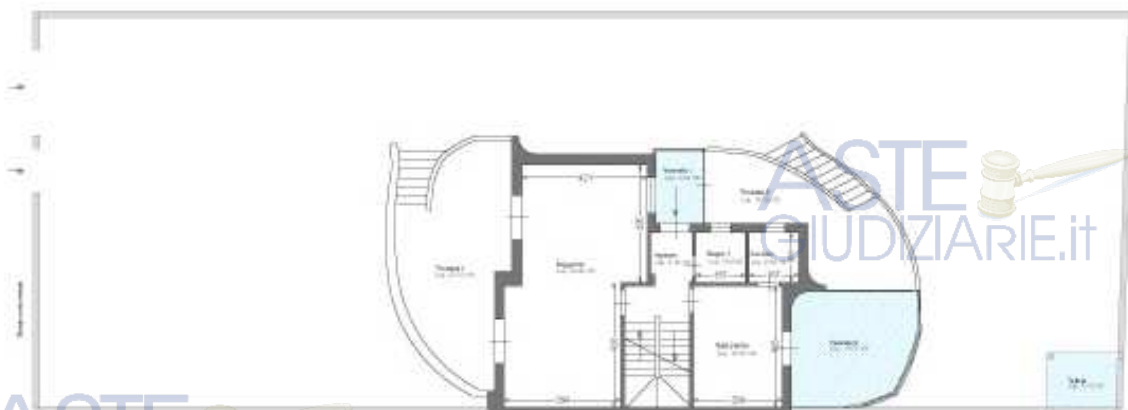
**Pianta Piano T/R. Stato dei luoghi**

#### PIANTA PIANO TERRA/RIALZATO

Altezza 3.00m

Superficie lorda abitazione 75.15mq

Superficie netta abitazione 56.79mq

Superficie lorda giardino e area di pertinenza (incluso tettoia non legittima) 345.65mq

Superficie lorda terrazze (incluso verande non legittime) 63.30mq

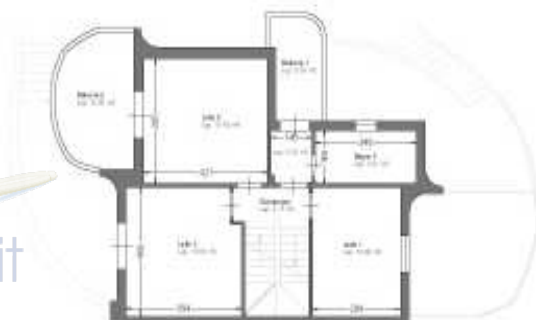
### PIANTA PRIMO PIANO

Altezza 3.00m

Superficie lorda abitazione 68.18mq

Superficie netta abitazione 55.68mq

Superficie lorda balconi 16.37mq

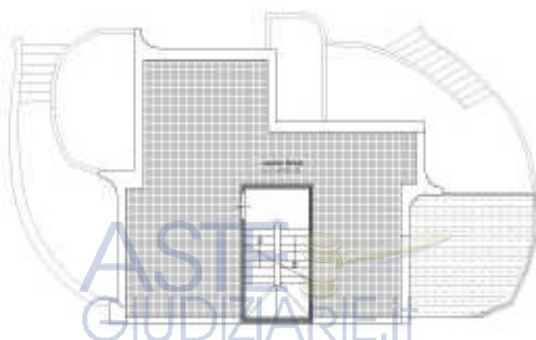
### PIANTA LASTRICO SOLARE

Superficie lorda lastrico solare 68.18mq

Superficie netta lastrico solare 54.20mq

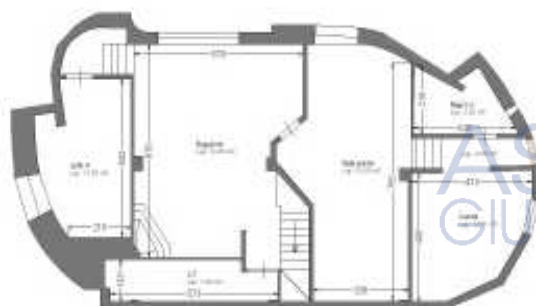
### PIANTA SEMINTERRATO

Altezza max 3.00m

Superficie lorda abitazione 139.72mq

Superficie netta abitazione 106.72mq

**Abitazione al piano S1-T-1 con annesso giardino ed area di pertinenza**  
al piano terra, sita in Bari Palese (BA) al Vico III Lepore n. 4 -

**Pianta Piano S1-1-2. Stato dei luoghi**

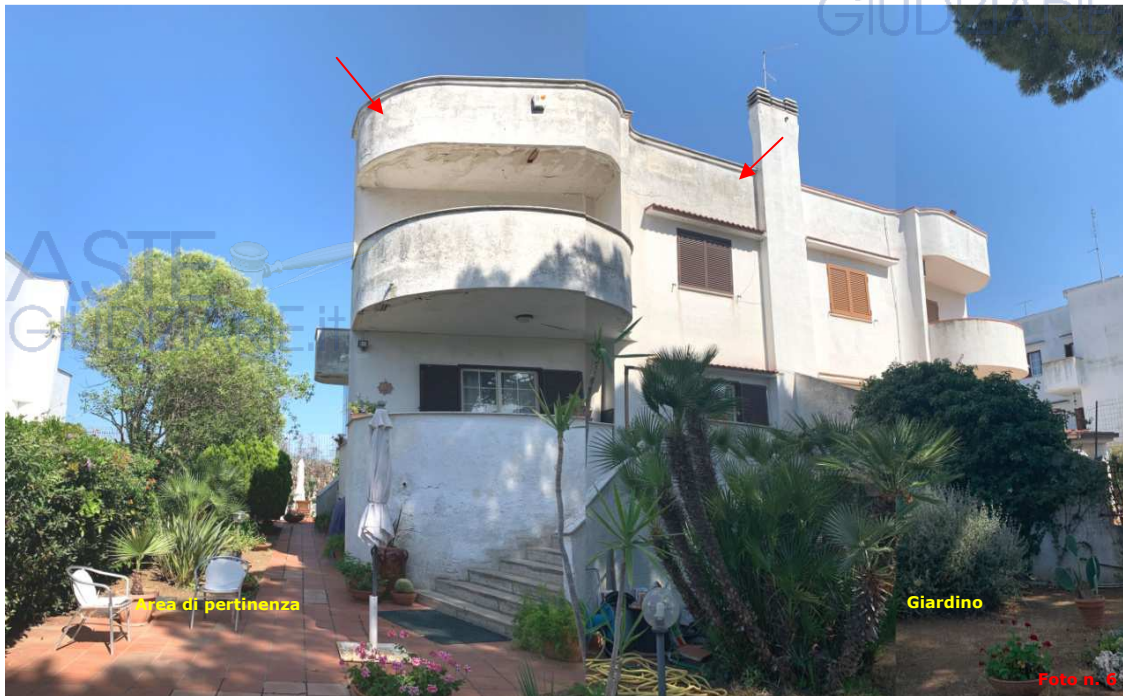
**Piano Terra/Rialzato.** Dal **terrazzo 1** di pianta irregolare e superficie utile di circa 23 mq, si accede al vano **soggiorno** di pianta rettangolare e di superficie utile di circa 33 mq (cfr. all. 2-3-4,8). A destra del citato ambiente, si entra nel **vano ingresso** di pianta rettangolare e di superficie utile di circa 5 mq (cfr. all. 2-3-4,8), mentre di fronte, si accede nella **veranda 1** (non legittima) di pianta rettangolare e di superficie utile di circa 4 mq (cfr. all. 3-4). Dal vano ingresso si accede a sinistra nel **bagno 1** di pianta rettangolare e di superficie utile di circa 3 mq (cfr. all. 2-3-4,8) e nell'attigua **sala pranzo** di pianta rettangolare e di superficie utile di circa 13 mq (cfr. all. 2-3-4,8) dotata di **cucinino** di pianta rettangolare e di superficie utile di circa 3 mq (cfr. all. 2-3-4,8). Dalla sala da pranzo si accede alla **veranda 2** (non legittima) di pianta rettangolare e di superficie utile di circa 15 mq (cfr. all. 3-4). Il **terrazzo 2** presenta pianta irregolare e superficie utile complessiva (incluse le verande 1 e 2) di circa 36 mq (cfr. all. 2-3-4,8). Il **giardino e l'area di pertinenza** sviluppano una superficie utile complessiva di circa 346 mq, incluso la **tettoia** (non legittima) di pianta rettangolare e superficie utile di circa 5 mq (cfr. all. 3-4).

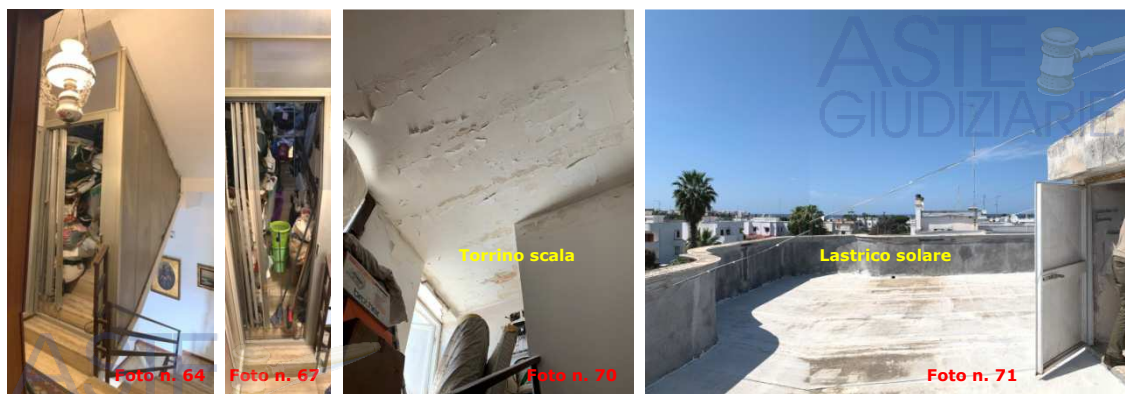
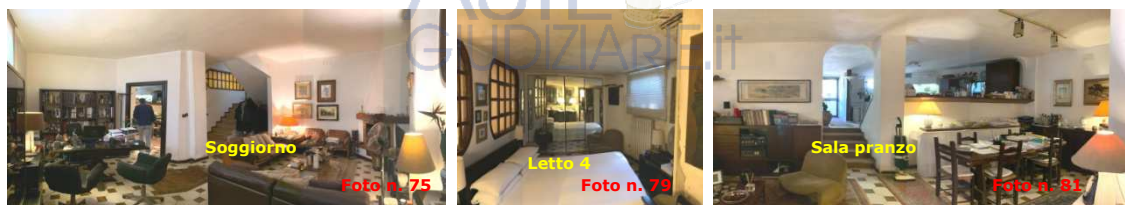
**Piano Seminterrato.** Giunti al piano seminterrato si accede direttamente nel vano adibito a **soggiorno** di pianta rettangolare e superficie utile di circa 34 mq (cfr. all. 3-4), collegato a sinistra (a mezzo di piccola rampa) con la **camera da letto 4** di pianta rettangolare e superficie utile di circa 14 mq (cfr. all. 3-4) e a destra, al vano adibito a **sala pranzo** di pianta rettangolare e superficie utile di 29 mq (cfr. all. 3-4). Da quest'ultimo ambiente si prosegue (a mezzo di piccola rampa) a destra, al vano adibito a **cucina** di pianta irregolare e superficie utile di circa 14 mq (cfr. all. 3-4), a sinistra, nel **bagno 3** di pianta rettangolare e superficie utile di circa 6 mq ed in fondo, alla porta di accesso all'area di pertinenza (parte retrostante l'abitazione) [cfr. all. 3-4]. A sinistra della scala, si accede al **vano tecnico** di pianta rettangolare e superficie utile di circa 7 mq (cfr. all. 3-4).
