TRIBUNALE ORDINARIO - BARCELLONA POZZO DI GOTTO

ESPROPRIAZIONI IMMOBILIARI

9/2022

CONSULENZA ESTIMATIVA GIUDIZIARIA

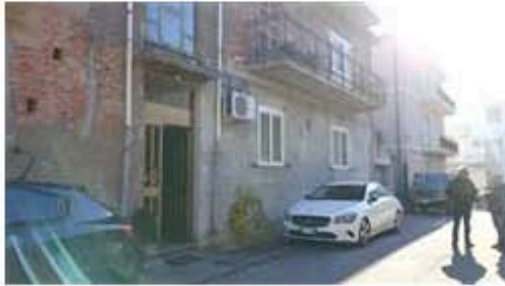
L'unità immobiliare è dotata di ottime rifiniture interne e di buone caratteristiche di esposizione ed accessibilità ma presenta il prospetto lato strada non rifinito (assenza di intonaco esterno).

Prospetto dalla via pubblica

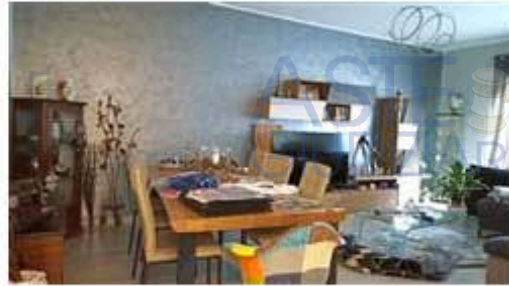
Soggiorno-pranzo

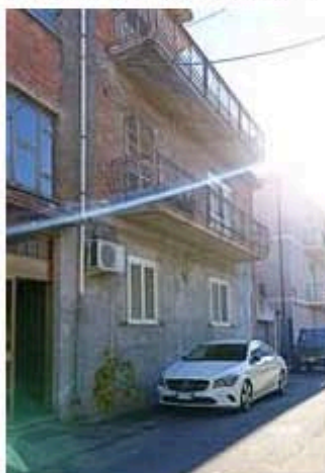
L'unità immobiliare versa in un discreto stato di manutenzione. Nel soffitto del disimpegno sono però presenti lesioni che verosimilmente possono essere responsabili di infiltrazioni dal sovrastante lastrico solare. I prospetti esterni sono rifiniti con il solo intonaco tranne quello sulla strada pubblica che mostra la muratura in mattoni. Le finiture interne e gli impianti risalgono all'epoca della costruzione.

Prospetto sulla via pubblica

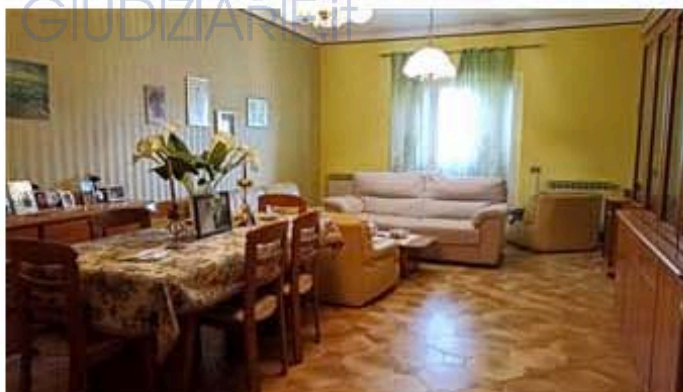
Soggiorno-pranzo
