Tribunale di Bergamo

PROCEDURA DI ESECUZIONE IMMOBILIARE

PERIZIA DI STIMA

Lotto: 001 - Abitazione a p.2°, porz. di Soffitta a p.3 e Posto Auto Scoperto (ex box da demolire)

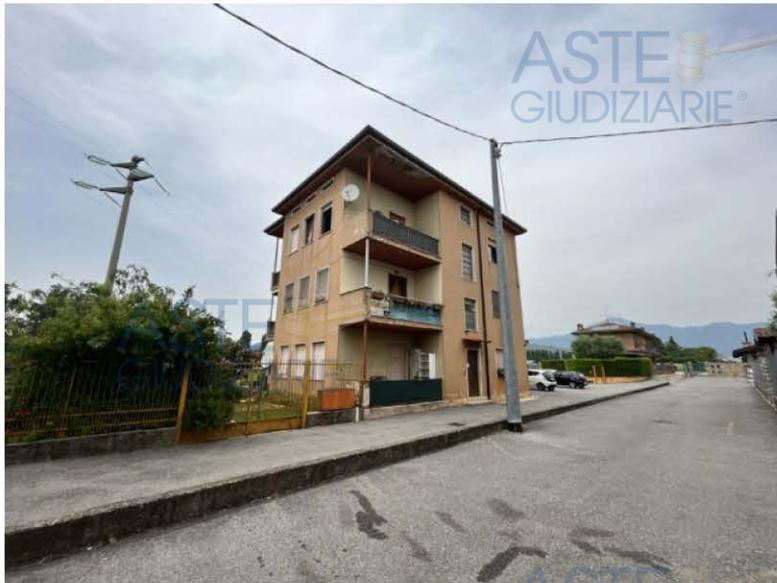
Fabbricato

Stato di manutenzione generale: da ristrutturare / manutenzione

Condizioni generali dell'immobile: L'immobile necessita di un intervento di ristrutturare e/o manutenzione straordinaria in quanto gli impianti sono obsoleti e privi delle relative certificazioni. In alcune zone dei muri perimetrali e dei solai si presentano vistose macchie di umidità e muffe, con distacchi degli intonaci.

Le finiture sono datate e non ben conservate e/o mantenute. Non vi è isolamento termico e i serramenti sono da sostituire.

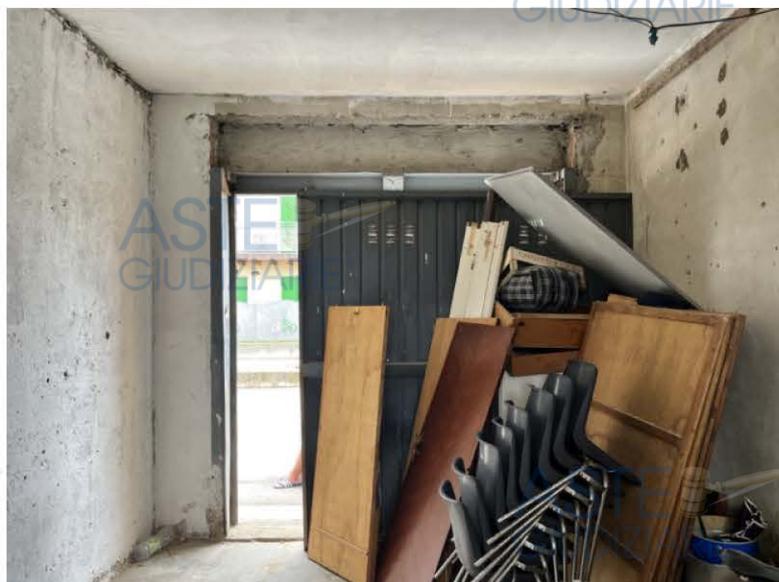
Box (da demolire)

L'approfondimento degli accertamenti tecnici ha consentito, nonostante la dichiarazione del tecnico, di individuare i riferimenti della Licenza di Costruzione originaria, ricavati nella dichiarazione di successione di una dei precedenti proprietari. Dalla consultazione del suddetto titolo autorizz. e documenti allegati esaminati in un 2° accesso c/o ufficio tecnico è stato accertato che il fabbricato principale è stato costruito in modo difforme rispetto a quanto rappresentato negli elaborati grafici. L'epoca di costruzione è però antecedente al 1° piano di Fabbricazione e Regolamento Edilizio adottato con Delibera n.9/1 del 06.10.1970, pertanto in un periodo in cui il territorio comunale non era regolamentato non vi era dunque l'obbligo di Licenza Edilizia. Il fabbricato principale è quindi legittimo. Non è stato invece possibile accertare la data di costruzione del fabbricato accessorio dove sono situati i box e nello specifico non è stata rinvenuta nessuna documentazione attestante l'edificazione prima del 1° piano di Fabbricazione al fine di accertarne la legittimità; inoltre nell'azonamento cartografico del piano suddetto non risulta inserito il fabbricato accessorio costituente i box, pertanto se ne deduce che lo stesso sia stato realizzato dopo il 1° piano di Fabbricazione senza autorizzazione edilizia. Il fabbricato accessorio non è regolarizzabile ai sensi del D.P.R. 380/2001 + smi in quanto non vi è conformità al vigente P.G.T. perché realizzato ad una distanza da confine inferiore ai ml.5 e pertanto da demolire.

Informazioni in merito alla conformità urbanistica: Si dichiara la conformità urbanistica per il solo fabbricato principale racchiudente l'abitazione oggetto di Procedura ma non per il fabbricato accessorio racchiudente il box oggetto di Procedura, quest'ultimo non autorizzato e da demolire perchè non sanabile per i motivi già esposti.

Regolarizzabili mediante: Permesso di Costruire

Descrizione delle opere da aggiornare: Demolizione del fabbricato accessorio costituente il box oggetto di Procedura e altri n.2 box di altra proprietà e successiva individuazione sulla pavimentazione esterni dei conseguenti n.3 posti auto scoperti.

Oneri di regolarizzazione	
Demolizione, onorari, spese e diritti segreteria	€ 7.000,00
Totale oneri: € 7.000,00
