Tribunale di Bergamo

PROCEDURA DI ESECUZIONE IMMOBILIARE

N° Gen. Rep. 21/2024

PERIZIA DI STIMA

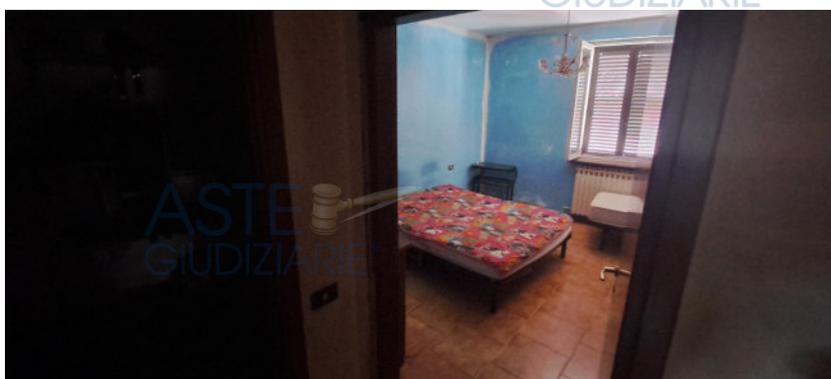
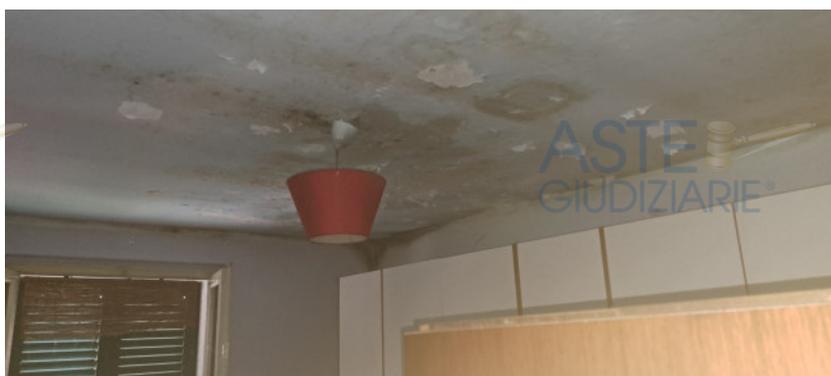
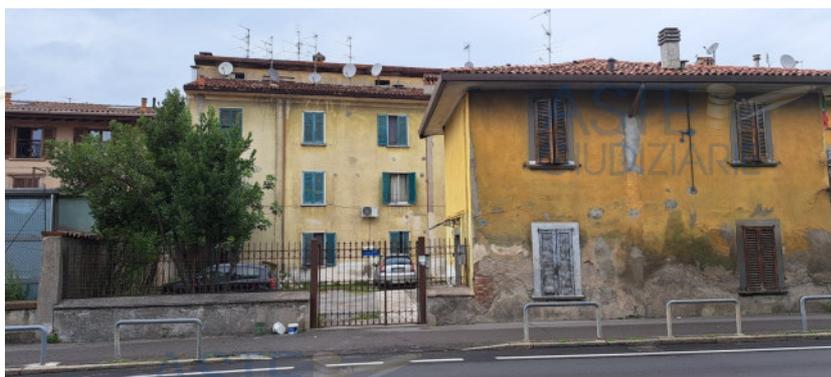
Dal sopralluogo e dall'accesso all'unità è emerso come l'abitazione risulti in pessime condizioni di manutenzione, risalente all'epoca di costruzione con mancanza totale, non eseguita negli anni passati, neppure della regolare manutenzione ordinaria, sia per la porzione esclusiva dell'abitazione che delle parti comuni del condominio.

Gli impianti tecnologici (elettrico, idrico e riscaldamento) NON risultano funzionanti e nemmeno conformi alle normative vigenti in materia (D.M. 37/08).

Condizioni generali dell'immobile: Edificio prettamente residenziale in pessimo stato di manutenzione, finiture e impianti tecnologici risalenti all'anno di costruzione ante '67.

Caratteristiche tecniche - Finiture esterne – Finiture interne: Le strutture portanti verticali del complesso immobiliare sono in telaio a muratura portante perimetrale e muratura di tamponamento del tipo semi-portante (parte vano scala). Quelle orizzontali sono costituite da solai in latero-cemento. I muri perimetrali dell'unità immobiliare oggetto della presente perizia hanno spessore di circa cm. 35, mentre i tavolati divisori interni in laterizio ed hanno spessore di cm. 10. Esternamente le facciate dell'immobile risultano essere rivestite in intonaco risalente all'epoca di costruzione, con forte elementi di degrado ed infiltrazioni visibili, il tutto verificato al momento del sopralluogo. Le finestre e le portefinestre dell'alloggio risultano essere risalenti all'epoca di costruzione, in legno con vetri singoli, con oscuranti esterne in legno (persiane). Le finiture interne sono le seguenti: - i locali risultano pavimentati con marmette di ceramica nei vani abitabili e piastrelle di ceramica nel corridoio, soffitti e pareti intonacati al civile e tinteggiati; - il bagno risulta pavimentato con piastrelle di ceramica smaltate, compresi rivestimenti a parete e dotati di tutti quei servizi necessari al suo regolare utilizzo; - le porte interne a battente sono tutte in legno tamburato; - nelle due stanze poste a ovest sono presenti copiose infiltrazioni provenienti dalla copertura condominiale, segnalate più volte dall'esecutato ma mai oggetto d'intervento. Gli impianti tecnologici risultano NON funzionanti e nemmeno conformi alle normative vigenti, risalenti all'epoca di costruzione: impianto di riscaldamento autonomo tramite radiatori in ghisa e caldaia a gas metano (senza contatore), impianto elettrico (contatore piombato) ed idrosanitario funzionanti ma vetusto, tutti comunque non conformi alla normativa vigente (DM 37/08).
