PROCEDURA DI ESECUZIONE IMMOBILIARE
N° Gen. Rep. 82/2022

PERIZIA DI STIMA

Beni in **Pontirolo Nuovo (BG)**
Località/Frazione
VIA PUCCINI N. 2

Lotto: 001 - Appartamento

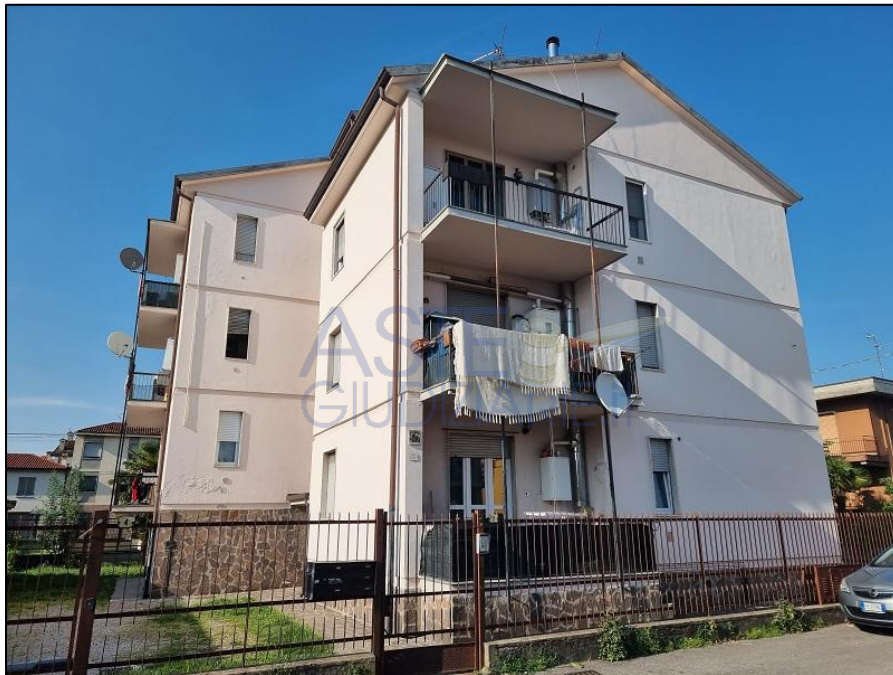
L'edificio è il risultato di due rettangoli contigui e sfalsati. Il nostro appartamento in oggetto si trova nel rettangolo più stretto, edificio di quattro piani sopra terra ed ha un sottotetto. L'edificio non è dotato di ascensori. La copertura è a doppia falda con coppi di laterizio. Vi sono terrazzi con parapetto metallico in facciata. L'ingresso che porta agli appartamenti si trova sul lato e si accede tramite cortile comune. La recinzione esterna è in metallo (colore marrone) ed una piccola parte bassa in muratura. Vi è un portone automatizzato per le auto e un portoncino sempre in metallo. I percorsi in pietra. Una parte del cortile vi è la ghiaia (dove il passaggio delle auto) in parte giardino. Il portone della palazzina è in legno. Le scale ed i corridoi sono in pietra bianca (pedata) e rossa (alzata) e il corrimano in metallo. Il fabbricato non ha particolari valenze architettoniche e tiene conto delle caratteristiche della zona e del contesto dei luoghi sia dal punto di vista estetico che tipologico. L'inizio costruzione è prima del 1967. Dalle ricerche fatte in comune (dove non si è trovata nessuna licenza tranne quella successiva del box) edificio potrebbe essere datato 1958 e a fare parte di una lottizzazione del INA Casa (Gesca) di quegli anni (a testimonianza di un inserto in facciata caratteristico e da lì anche il nome del condominio). Il blocco dei box (una stecca rettangolare al confine della proprietà) è successivo fine anni 60 e inizio anni 70. Lo stato di manutenzione interno ed esterno è trascurato mancano piccoli lavori di manutenzione.

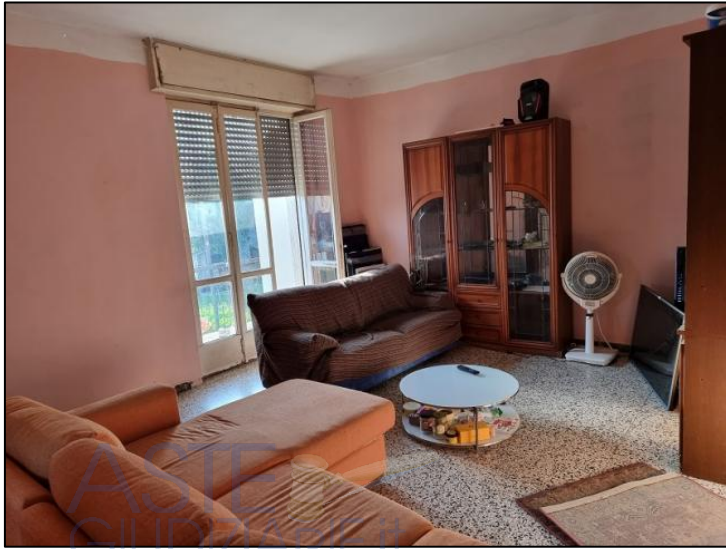
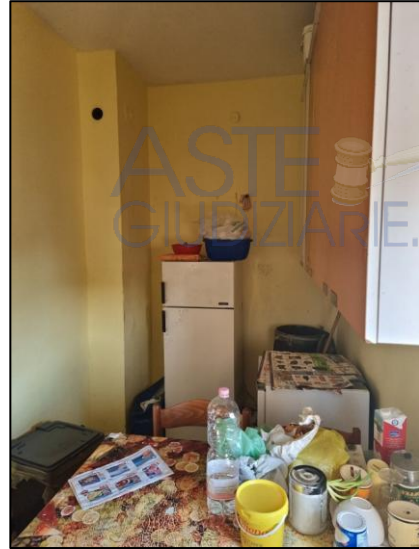
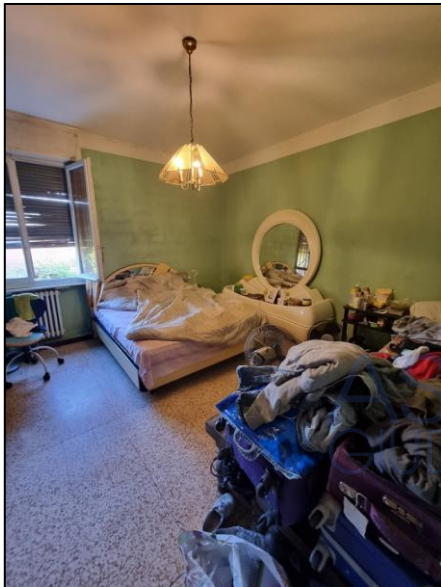
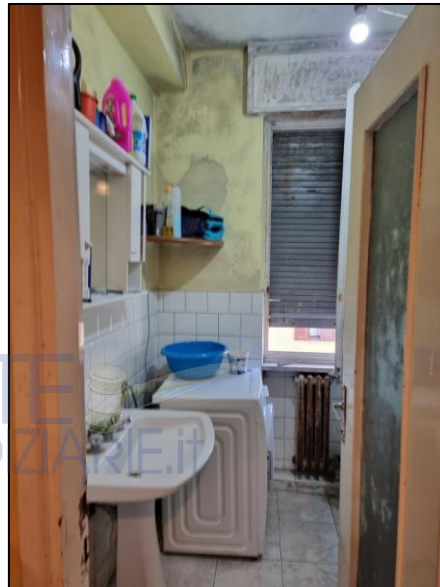
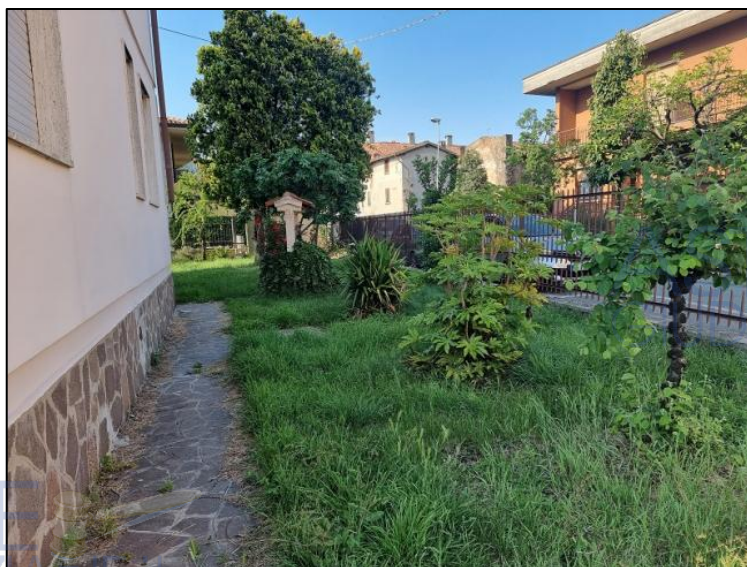
Le pareti dell' appartamento sono tutte intonacate e pitturate di vari colori ed la loro situazione non è ottimale sopra tutto nella zona notte dove vi sono esfoliazioni e grosse macchie di umidità la situazione peggiore è nel bagno che è al limite della abitabilità e dove urge un urgente risanamento ma anche nelle stanze in corrispondenza delle pareti esterne. Il bagno e poi è rivestito per tutte le pareti fino ad una altezza di 1,40 m da piastrelle ceramiche 15X15 bianche. L' angolo cottura e preparazione cibi della cucina ha le stesse piastrelle 15X15 di colore bianco fino un altezza di 2 m.

I solai sono sono intonacati a civile, e tinteggiati colore bianco non ben isolati, la situazione è simile alle pareti in prossimità delle stesse perché presentano grosse macchie di umidità e anche qui soprattutto nel bagno.

La porta di ingresso non è blindata. Le porte sono a battente in legno dipinte di bianco (alcune in legno vetro). Le finestre e porta-finestre sono in legno sono in legno sprovviste di doppio vetro a isolamento termico le tapparelle sempre in legno da restaurare. Gli infissi sarebbero da risanare e/o sostituire.

È presente un impianto di riscaldamento e autonomo a gas a norma. La caldaia si trova nel terrazzo. Sono presenti termosifoni in ghisa da ripristinare da scrostare dalla ruggine superficiale e ridipingere.

Viste le caratteristiche della palazzina e del appartamento e lo stato di conservazione è mediocre. Tra le varie cose Sono da sostituire gli infissi esterni da ripristinare quelli interni risanare quelli interni e risanare la zona notte nelle pareti e solaio con nuova tintura adeguata (tale risanamento è stato considerato in regime forfettario sia nel valore dato alla casa sia nelle detrazioni considerate).
