TRIBUNALE DI BRESCIA

CONSULENZA TECNICA D'UFFICIO

PROCEDIMENTO ESECUTIVO IMMOBILIARE

N. 131/2022

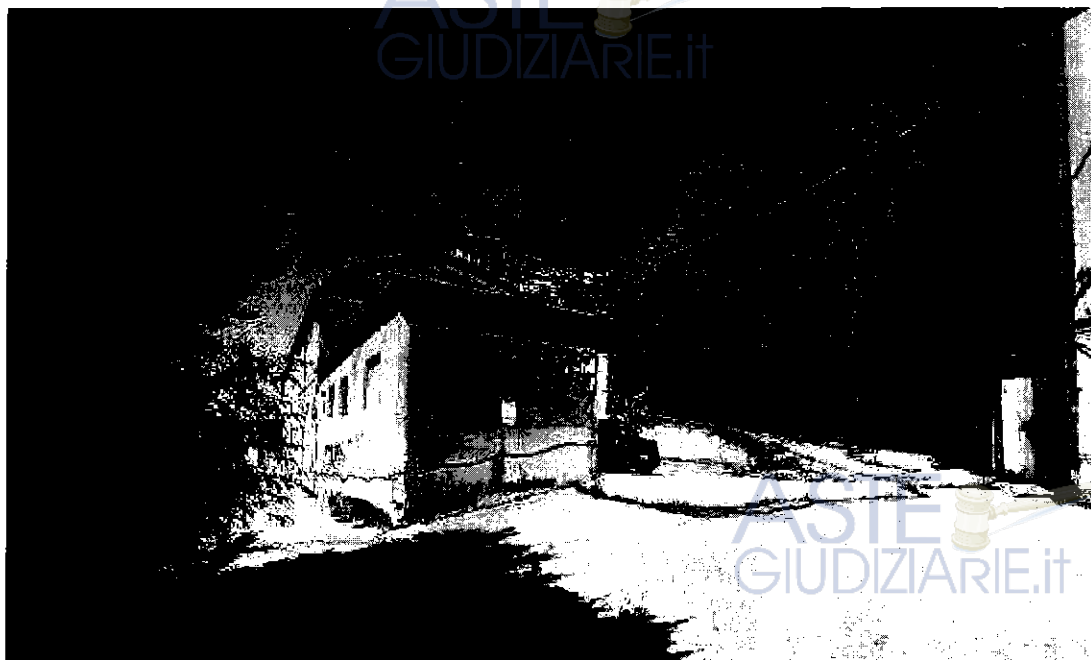
1-Primo piazzale – vista verso ovest

Accedendo da Via Sant'Orsola e proseguendo lungo la strada ad uso esclusivo si giunge al primo piazzale, dove si trovano: ad ovest il capannone produttivo, a nord la palazzina adibita ad uffici ed abitazione (Foglio n. 194, mapp. N. 9, sub. 1 e 3).

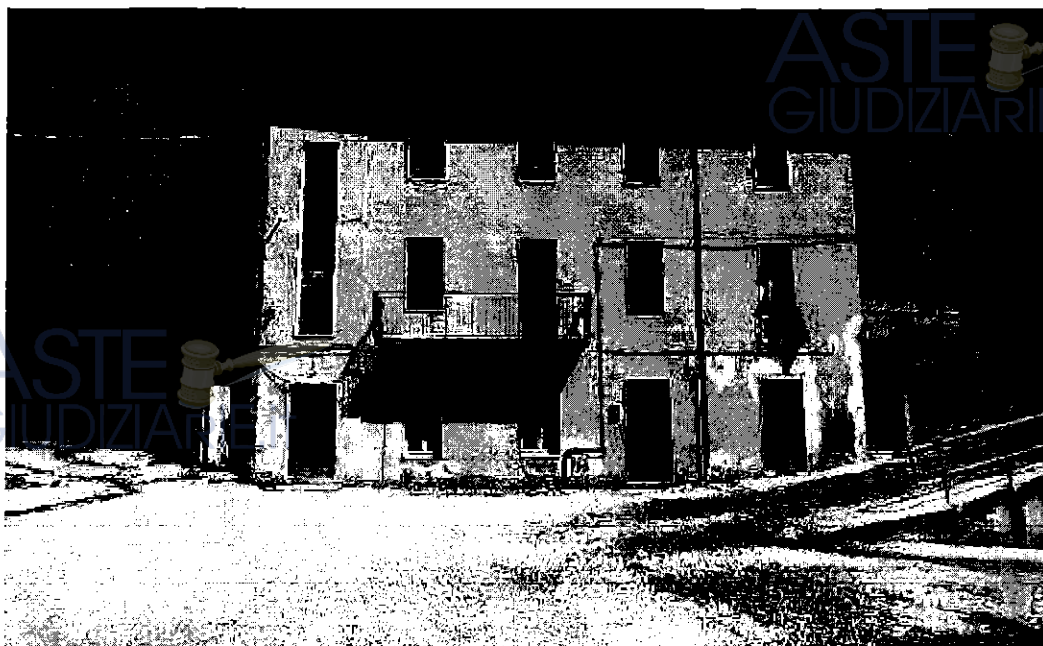
2-Primo piazzale – vista verso nord

A nord-ovest è presente una rampa che garantisce l'accesso al piano superiore del capannone ed ai forni oltre ad un'altra strada ad est che conduce alle altre unità immobiliari.

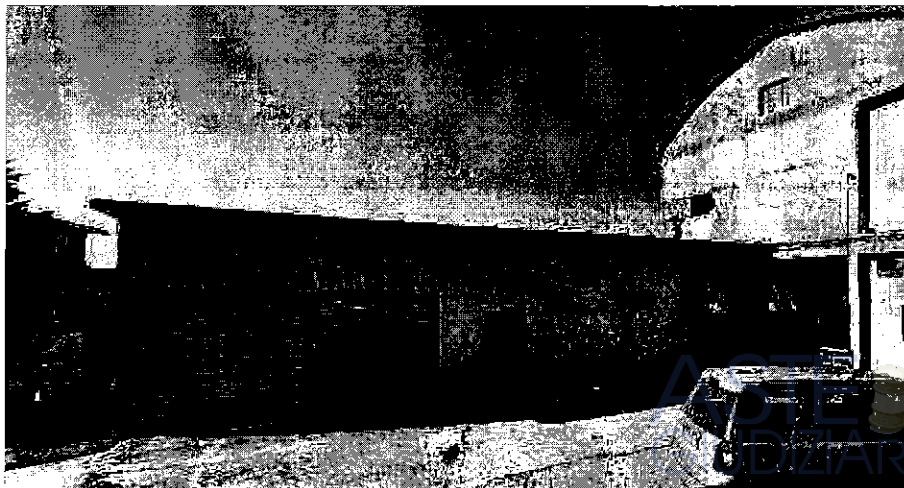
7-Lato nord

Quest'ultimo risulta diviso in due locali con distinti accessi: un primo locale, adibito a deposito raccolta rifiuti ed autorimessa, ha accesso dal piazzale tramite due saracinesche in lato Nord ed un secondo locale, collegato internamente al capannone principale, ora in uso come deposito ha un ingresso pedonale costituito da una porta in lato Nord.

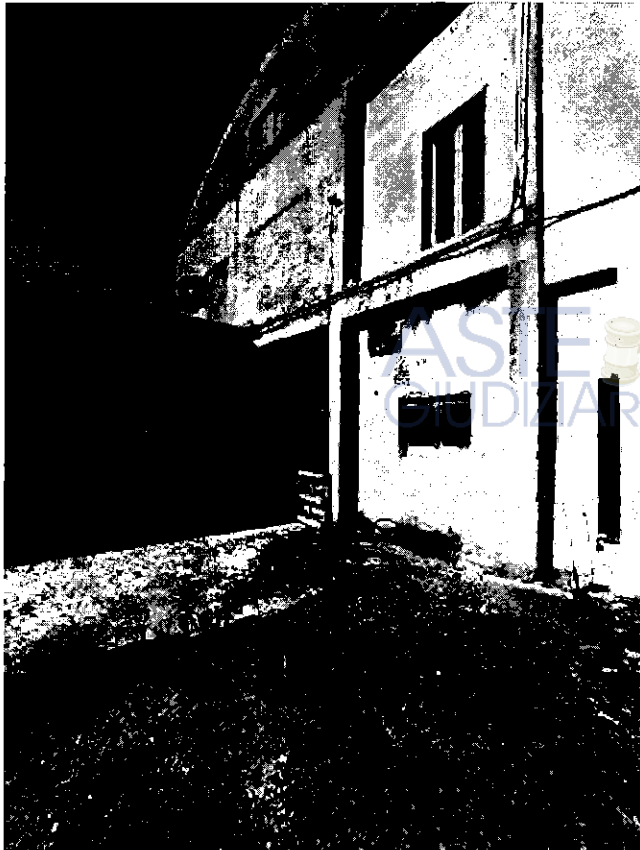
9- Ingresso Opificio – lato est

L'ingresso all'immobile principale avviene tramite un'ampia apertura in lato Est dove è subito presente una pesa a pavimento ed una serie di locali adibiti a deposito.

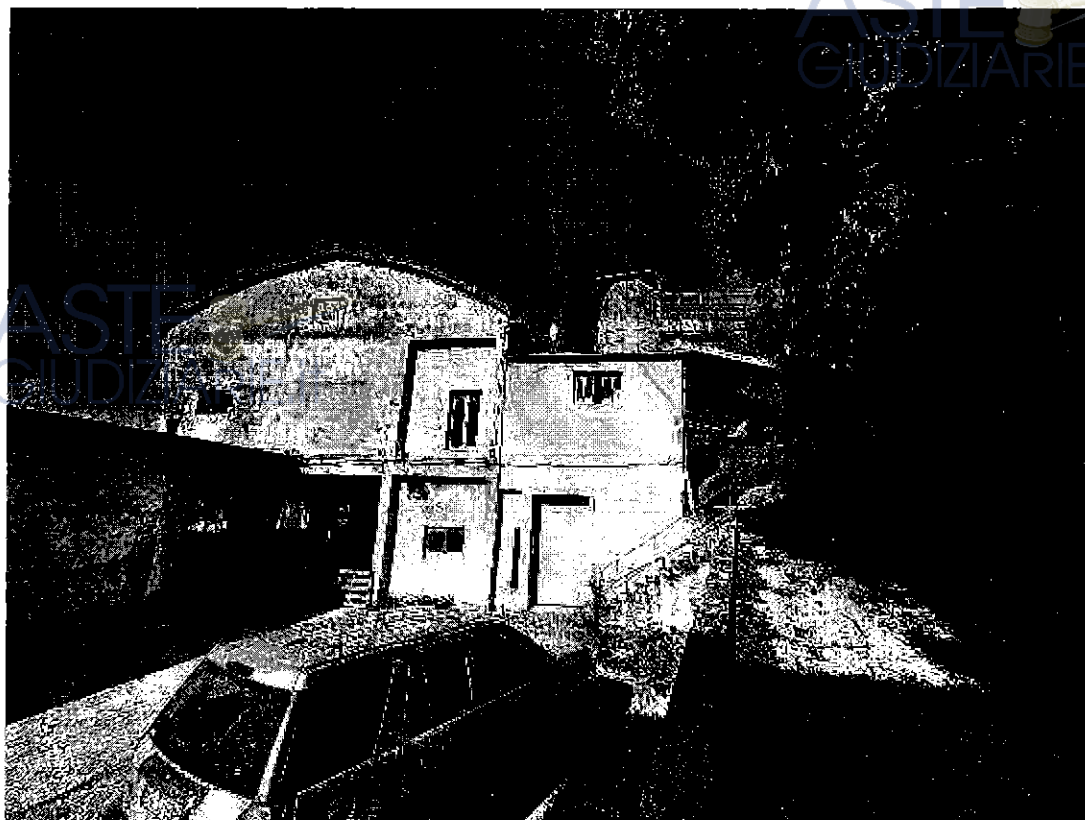
16. Area esterna allo stabilimento in lato Nord

Percorrendo la strada asfaltata a Nord dello stabilimento, è possibile raggiungere una tettoia, realizzata con travetti in cemento armato precompresso con interposti tavelloni di laterizio, dove trovano riparo gli impianti a servizio dei forni e degli impianti di aspirazione della fornace. A questo livello si trovano anche delle aree porticate con affaccio all'interno dello stabilimento nei locali al piano primo adibiti a mensa operai, spogliatoio, bagni e ripostigli.

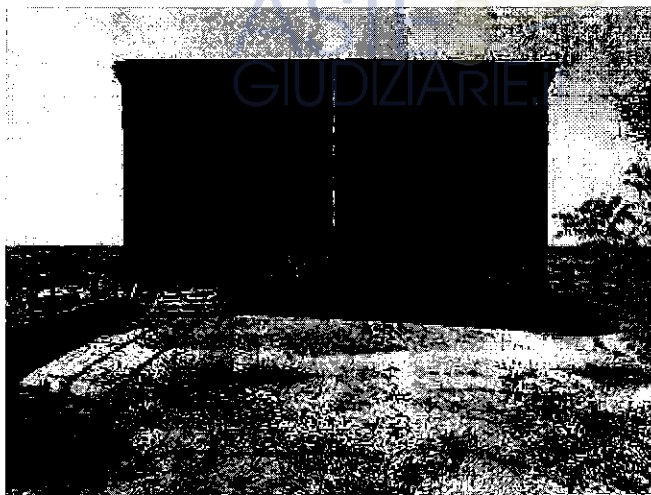
Percorrendo la strada asfaltata in lato Nord rispetto lo stabilimento, si raggiungono due tettoie realizzate con struttura portante in ferro e lamiera, poste a copertura dei silos collegati all'impianto.

22-Silos sud

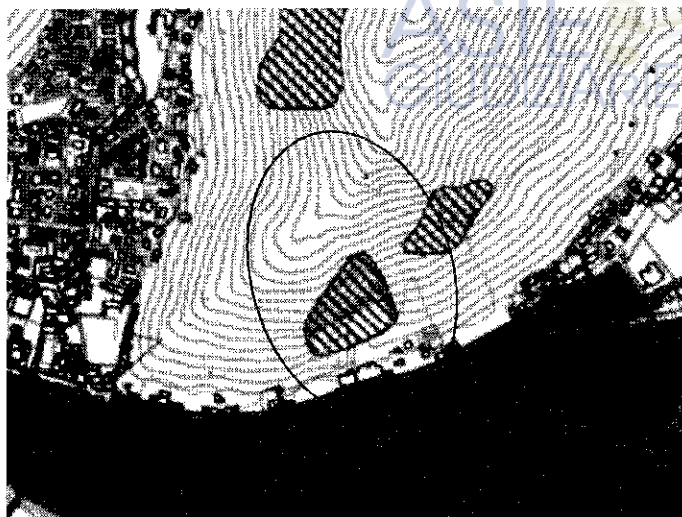
Vincolo idrogeologico ai sensi della Legge n. 3267/1923

Consultando il Piano di Governo del Territorio del Comune di Brescia si evidenzia:
nella tavola V-PR06 “Carta dei vincoli per la difesa del suolo”: parte dell'area è sottoposta a vincolo idrogeologico e caratterizzata da frana quiescente

Area sottoposta a vincolo idrogeologico
	Area a frana quiescente (Fq)

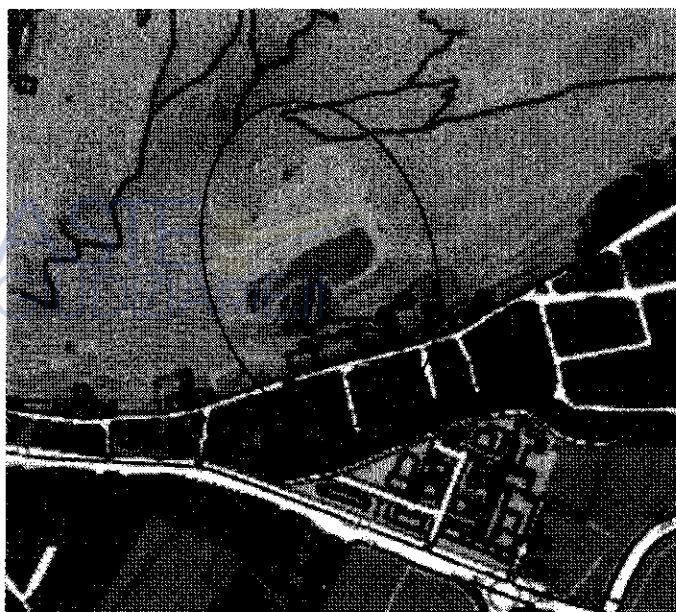
Nella tavola **PR03 SUD** i beni oggetto dell'espropriazione risultano essere ubicati in un territorio con classe di sensibilità paesaggistica molto elevata (5).

■ Classe di sensibilità paesaggistica 5 - Molto elevata
