TRIBUNALE DI BRESCIA
Esecuzione Immobiliare n. 169/2023

Trattasi di una struttura alberghiera costituita da due blocchi di fabbrica adiacenti tra di loro identificati negli elaborati grafici di progetto come Corpo A e Corpo B (i corpi C e C1 erano stati autorizzati urbanisticamente, ma non sono mai stati realizzati).

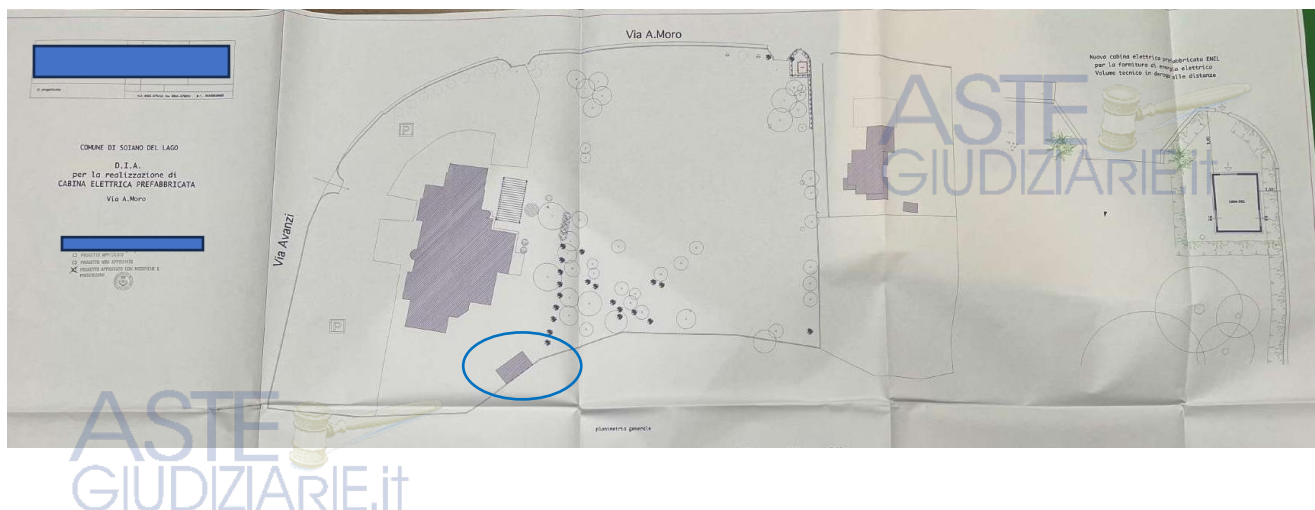
Relativamente ai mappali n°5655 e n°5769, nella zona a sud, a confine con i mappali 2630 e 69 (estranei al contenzioso), si è riscontrata la presenza di tettoie e di una porzione di piccolo fabbricato adibito a deposito non autorizzati urbanisticamente.

Nella pratica edilizia relativa all'autorizzazione per l'edificazione della cabina elettrica era stata rappresentata solo una piccola costruzione presente sul mappale 2630 riferibile al ristorante (estraneo al contenzioso), (vedasi allegato n° 33). Nell'estratto mappa, però, non indicata nemmeno la presenza di tale fabbricato. Non avendo eseguito attività relative al compendio de ristorante non si può sapere se tale piccola costruzione sia regolare urbanisticamente o sia da considerare abusiva.

In occasione del posizionamento dei picchetti eseguito dall'ausiliario topografo nominato dal custode giudiziario, è stato constatato che una parte di fabbricato abusivo ricade nel mappale del ristorante, mentre una parte ricade nei mappali riferibili all'hotel. Le tettoie, invece, sono ubicate tutte sui mappali dell'hotel.

Si ipotizza quindi un costo di demolizione e smaltimento dei materiali per le opere abusive presenti sui terreni riferibili all'hotel a corpo, pari a **€ 9.000,00**.
