TRIBUNALE DI BRESCIA

CONSULENZA TECNICA D'UFFICIO PROCEDIMENTO ESECUTIVO IMMOBILIARE

N. 216/2024

- Itaca spv s.r.l. c/ OMISSIS -

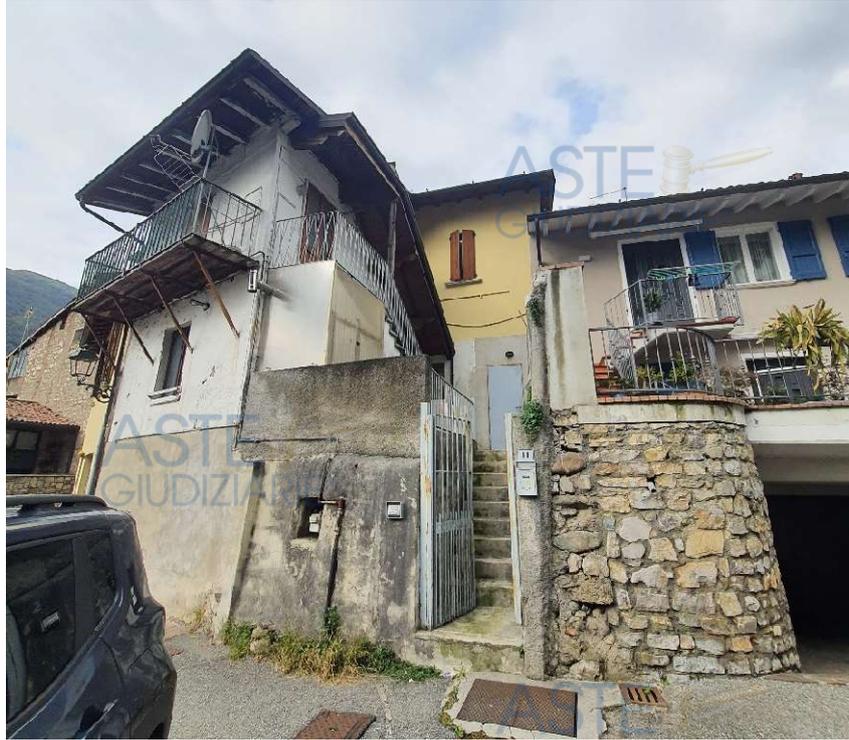
Ingresso da Vicolo Mella

L'immobile, allibrato nel catasto Fabbricati del Comune di Sarezzo – così come descritto in precedenza - ha accesso dalla pubblica Vicolo Mella n° 11. L'immobile al mappale n.120 è inserito in un contesto residenziale consolidato in prossimità della Frazione Ponte Zanano nel comune di Sarezzo (BS).

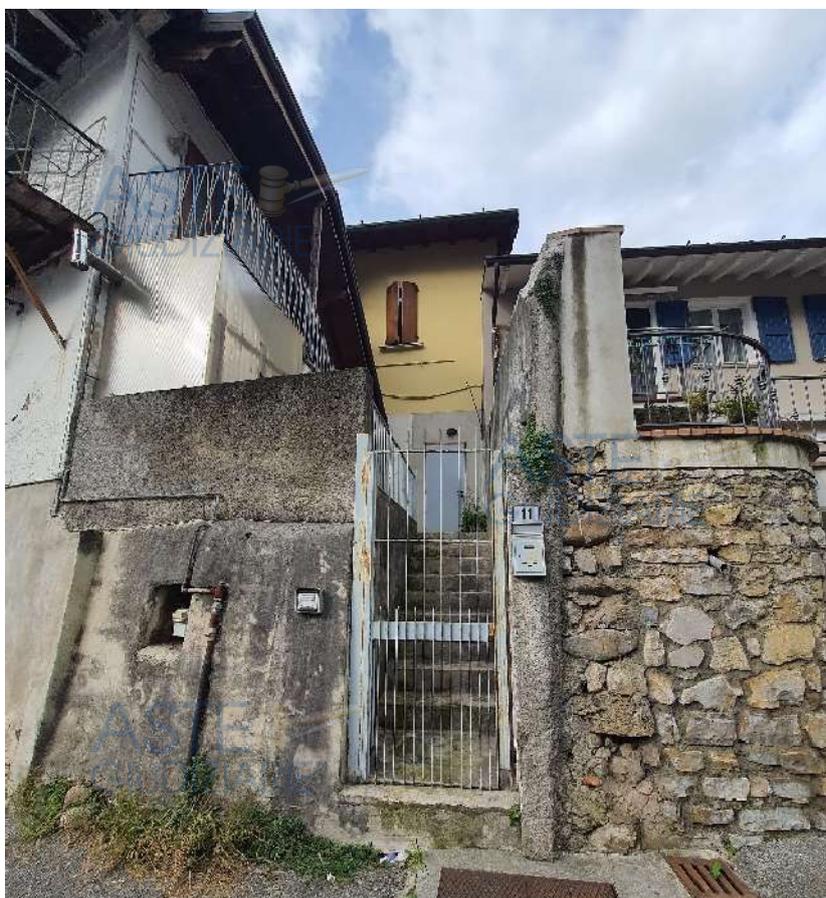
Ingresso da Vicolo Mella

Al piano primo si trova l'area di pertinenza esclusiva, costituita da un plateatico in calcestruzzo, dal quale è possibile accedere alla zona giorno, e, mediante scala esterna, anche al piano secondo dove si trova la zona notte.

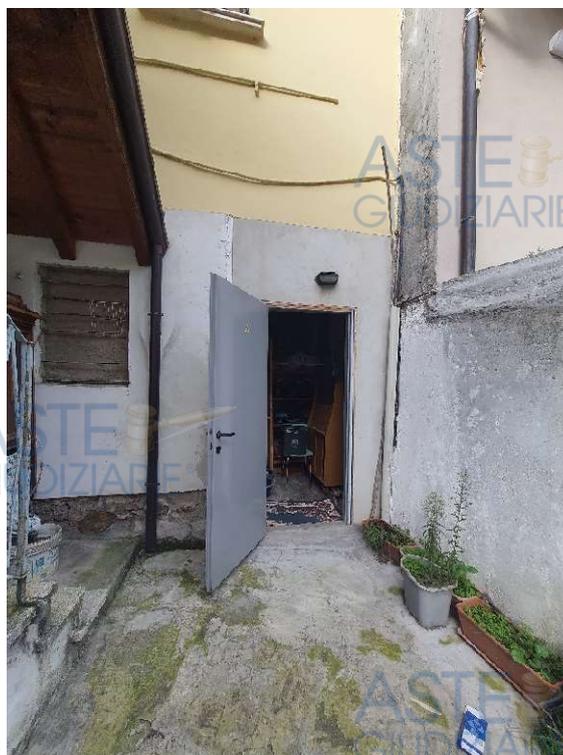
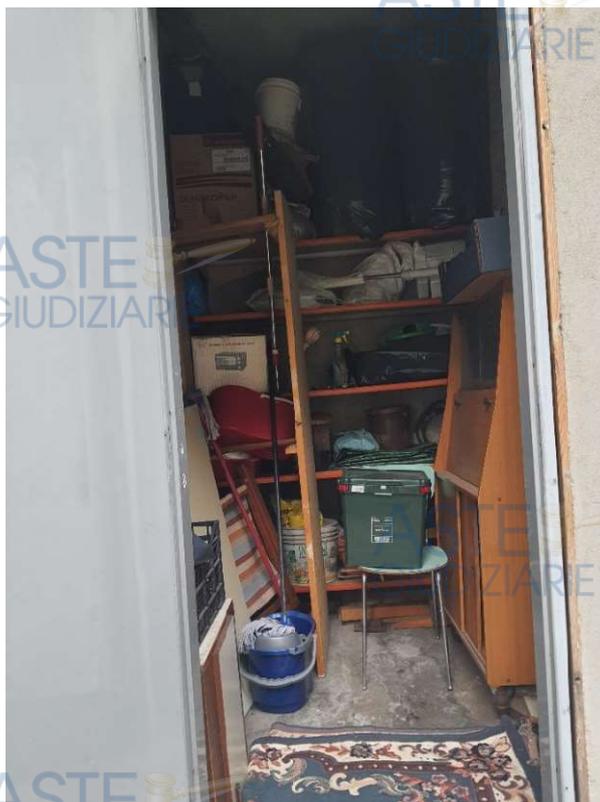
Al primo piano, in lato ovest, è collocato un piccolo locale adibito a ripostiglio, presumibilmente ricavato da una porzione di altro ambiente (indicato nella planimetria catastale come “portico comune”).
Il ripostiglio ha una altezza pari a 2,90 m.

Vista area esterna – ripostiglio piano 1°

Ripostiglio esterno – piano 1°

La realizzazione della muratura divisoria risulta non autorizzata e, quindi, il ripostiglio è abusivo.

L'illecito non è stato sanato e non risulta sanabile poiché il locale ripostiglio insiste su aree comuni di cui l'esecutato ha il solo diritto di passaggio.

Si prevede che l'opera realizzata debba essere demolita per ripristinare il passaggio comune.

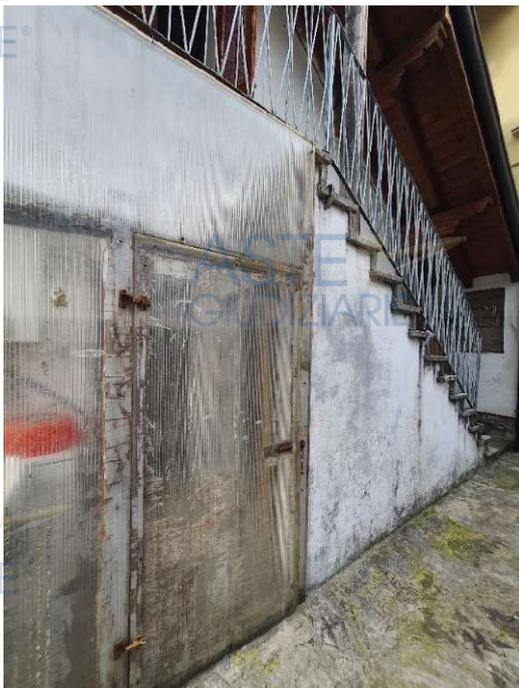
Al piano primo si accede alla zona giorno, attraversando un antibagno, ricavato dalla chiusura del sottoscala con pannelli in policarbonato cannettato, che funge da disbrigo tra la cucina-soggiorno ed il bagno ricavato nel sottoscala.

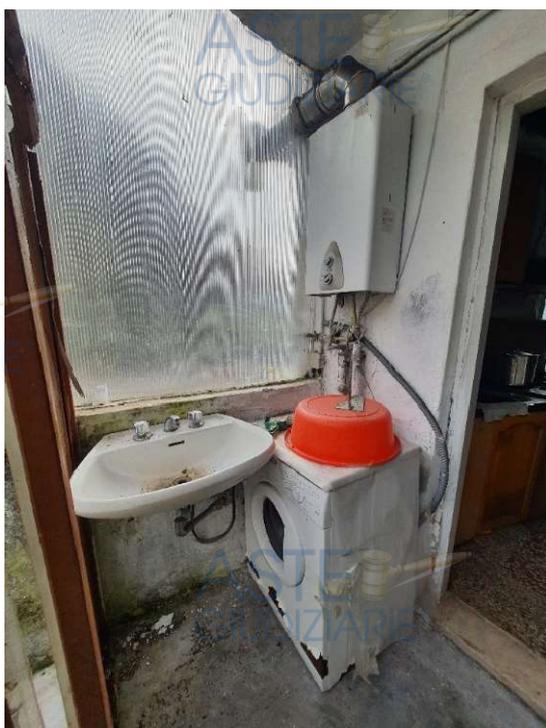
Disimpegno-antibagno

Nell' antibagno sono posizionati: un lavello, attacchi e scarichi per lavatrice e la caldaia autonoma a metano che alimenta la produzione di acqua calda sanitaria e riscaldamento (con termoconvettori) dell'unità.

Le murature che delimitano i suddetti locali non sono adatte alla funzione che dovrebbero svolgere per mancanza di stabilità e di spessore adeguato per la protezione dei locali dalle variazioni termiche e dall'azione degli agenti atmosferici, oltre al necessario abbattimento acustico.

La realizzazione di tali ambienti non è stata autorizzata in alcuna pratica edilizia e, pertanto, assume il carattere di illecito urbanistico.

L'intervento non è sanabile.

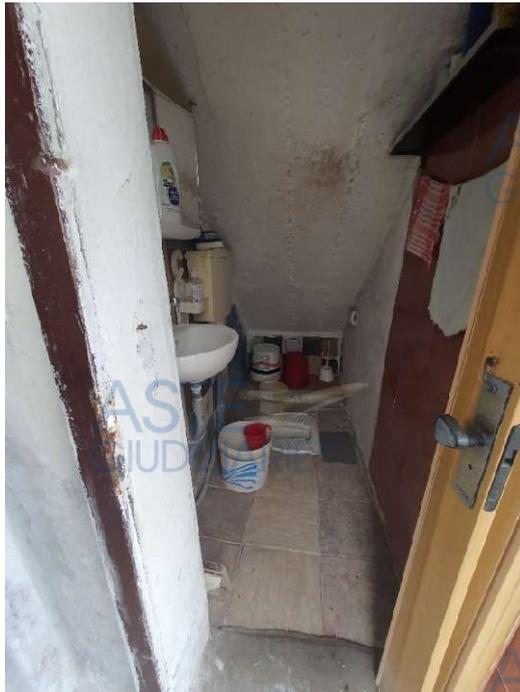
Il bagno è dotato di lavandino e sanitario tipo "turca" con cassetta esterna.

L'altezza del locale, ricavato nel sottoscala, varia da un massimo di circa 2,20 m al un minimo di circa 0.40 m.

Wc piano 1° – sottoscala

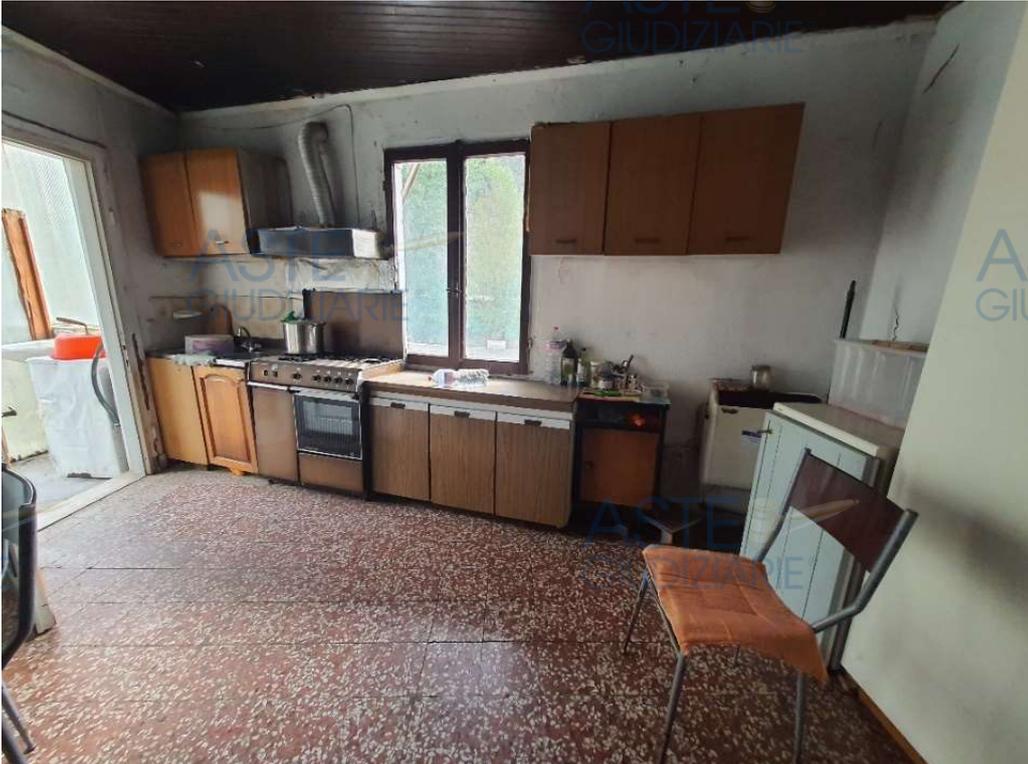
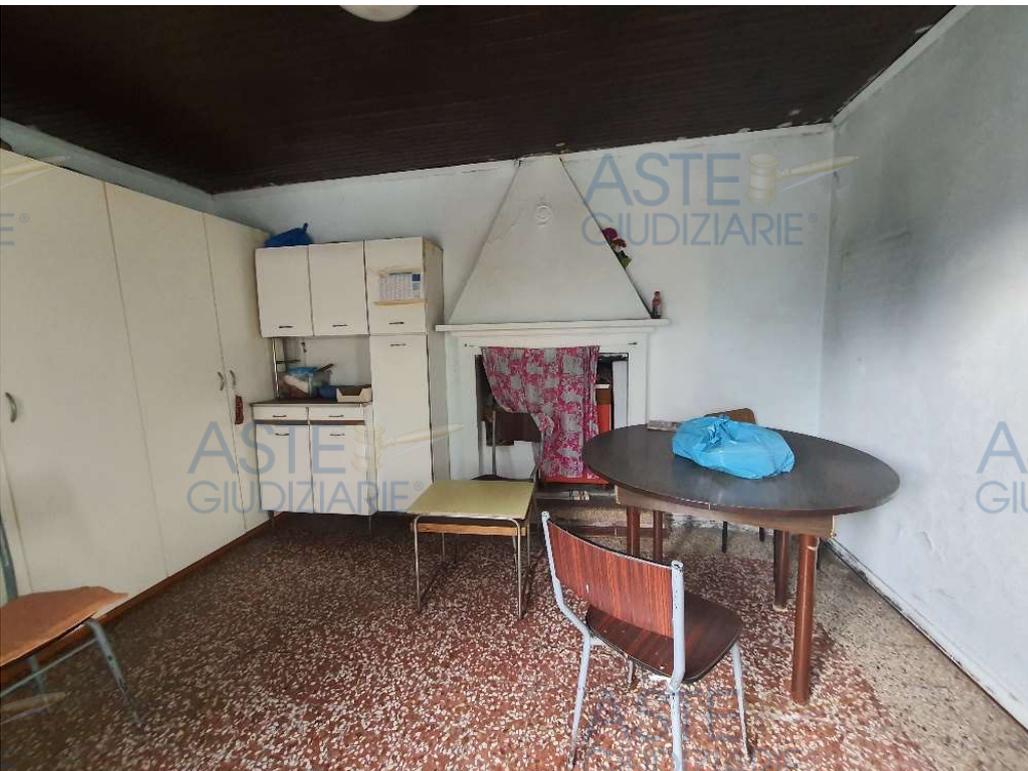
La zona giorno è un unico ambiente soggiorno-cucina dotato di impianto luce, gas metano, foro per aspirazione, impianto di riscaldamento (termoconvettore); inoltre è presente un camino

La pavimentazione è formata da marmette di graniglia.

Le pareti sono tinteggiate con colori chiari ed il soffitto rivestito da perline verniciate.

Vista 1 cucina

Vista 2 cucina

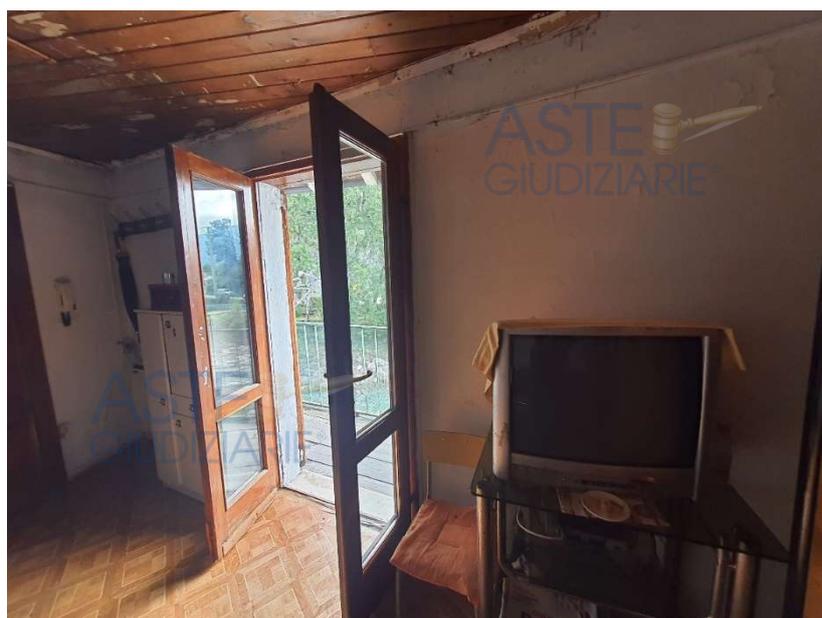
Vista 1 camera piano 2°

Gli infissi sono in legno a doppio vetro.

Le pareti sono tinteggiate con idropittura chiara ed il soffitto rivestito con perline verniciate.

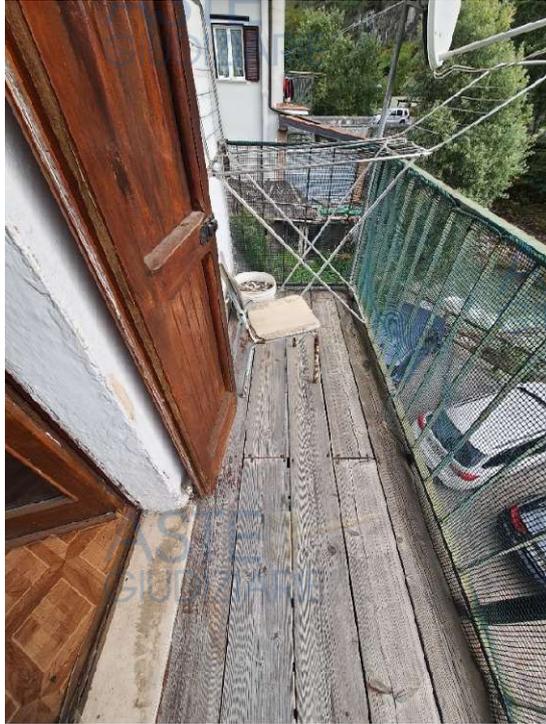
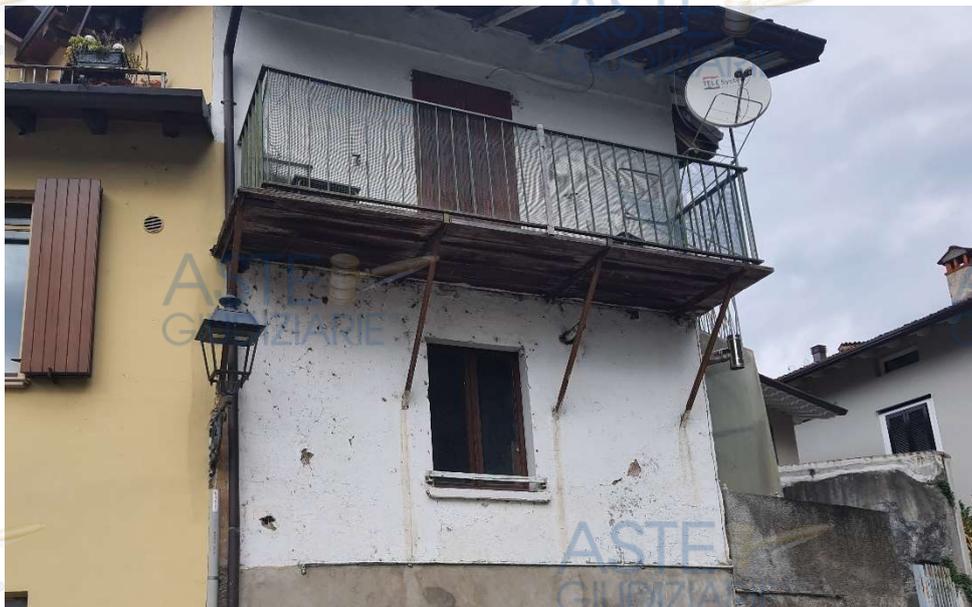
La pavimentazione del balcone è realizzata con assi di legno in cattivo stato di conservazione e sostenute da mensole metalliche.

Balcone camera piano 2°

Balcone camera piano 2° - vista dalla strada

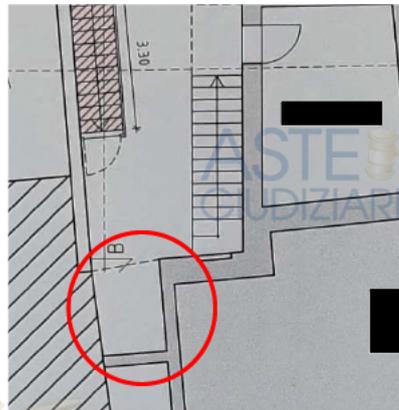
Estratto tav.3 di progetto DLA

In tale pratica veniva indicata la presenza di un muro divisorio nel “portico comune”, sulla tavola di progetto, senza chiederne l'autorizzazione. Non risulta , infatti, alcuna indicazione nella tavola delle sovrapposizioni, né alcuna richiesta di consenso da parte degli altri proprietari, né alcun atto di compravendita o descrizione di tale intervento.

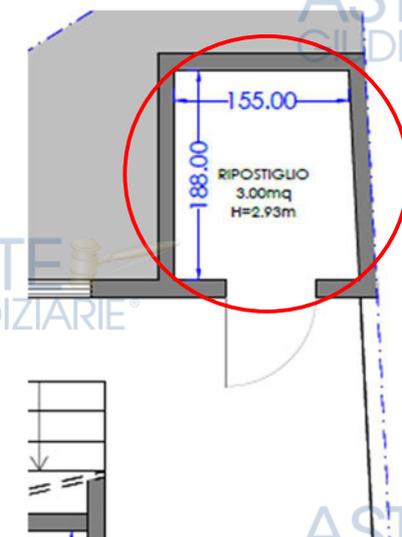
Estratto pianta piano terra – da rilievo

A seguito del sopralluogo e della visura della documentazione depositata in Comune a Sarezzo, è emerso che il ripostiglio al piano terra non corrisponde alla situazione attuale.
