**TRIBUNALE DI BRESCIA**  
*Esecuzioni immobiliari*

**RELAZIONE DEL CONSULENTE TECNICO D'UFFICIO**

**Procedura Esec. Imm. N. 278/2018 RG Es. Im.**

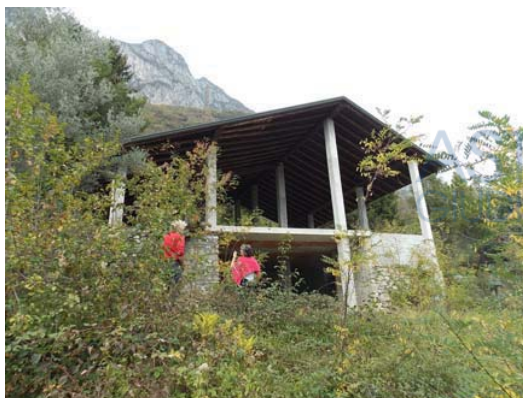
Trattasi di una costruzione su due piani sovrapposti di cui il piano terra è completamente interrato e lasciato completamente al rustico con la sola struttura portante composta da murature perimetrali accostate al terreno , il piano superiore , con falda di tetto a copertura , compone solo una superficie a pilotis senza alcuna finitura che ne stabilisca la destinazione . non esiste scala interna di collegamento

con il piano terra, pertanto risulta essere una struttura scheletrica disposta a ricevere le opere di finitura che la possano destinare secondo il progetto che ne prevedeva la destinazione a carattere agricolo. Il sedime di copertura è di circa mq 160. Per quanto individuato dalla documentazione depositata presso l'ufficio

tecnico del Comune di Darfo , la costruzione è stata oggetto di condono edilizio nell'anno 1988 e da una concessione del 1996 ; dal tempo della costruzione della copertura non sono state eseguite ulteriori opere di finitura . Per quanto rintracciato , l'edificio non è dotato di collegamento agli impianti urbani.

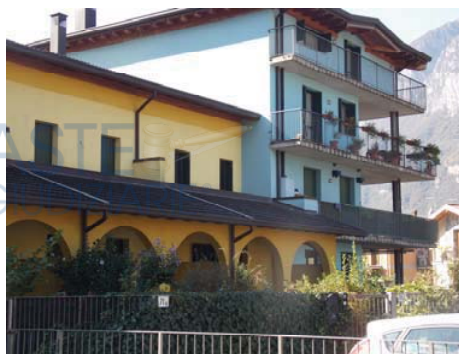
Le particelle presenin esame fanno parte di un più ampio complesso edilizio denominato “Corte dell'angelo” i cui trovano spazio numerosi appartamenti, attività commerciali e locali a servizio della residenza.

**Particella 8880/24** : compone un appartamento residenziale non ancora ultimato nelle sue parti di finitura, mancando la distribuzione degli impianti tecnologici , la intonacature interne, i serramenti ed i pavimenti e quanto altro per dare l'opera finita; si presenta esteriormente ultimato con i serramenti e le ante di chiusura ; è composto da un piano interrato dove trovano spazio locali di servizio , da un piano terra destinabile alla zona abitativa a giorno, da un piano primo per la zona abitativa a notte e da un sottotetto; è coerenziato da un portico in ingresso , da un sovrastante balcone e da un secondo portico in comunicazione con la stanza posteriore; l'accesso avviene dalla via comunale Toroselle attraverso un'area pertinenziale racchiusa da muretti e ringhiera di confine .

**Particella 8880/33 ; 8880/39 ; 880/46** : compongono box interrati raggiungibili dall'esterno attraverso corsello comune ; ognuno è dotato dalla chiusura con basculante il lamiera zincata e pavimento in battuto di cemento

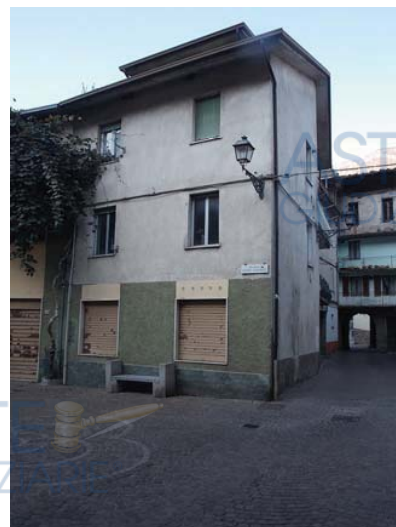
Trattasi di una costruzione su quattro piani sovrapposti servita separatamente da due scale interne ; La visita di sopralluogo ha evidenziato la presenza di ben nove ( 9) unità immobiliari mai presentate in variazione alla situazione descritta in catasto.

Tutti gli elementi di finitura visiva, denotano una caratteristica manifatturiera mediocre in assenza di caratteristiche ricercate e cura nella loro scelta; si trovano infatti pavimenti in ceramica di pessima qualità come possono essere i rivestimenti dei servizi ed i medesimi impianti tecnologici.

L'impianto di riscaldamento è del tipo autonomo con caldaietta funzionante a gas ed elementi radianti in alluminio verniciato. Si ritiene che i rimanenti impianti di servizio,data la vetustà dell'immobile, siano bisognosi di manutenzione o quantomeno siano giunto al termine della garanzia di buon funzionamento .
